Lageplan der Bebauung gemäß Bauantrag und Baugenehmigung
Achtung: die baulichen Nebenanlagen 2, 3 und 4 wurden ohne Baugenehmigung errichtet

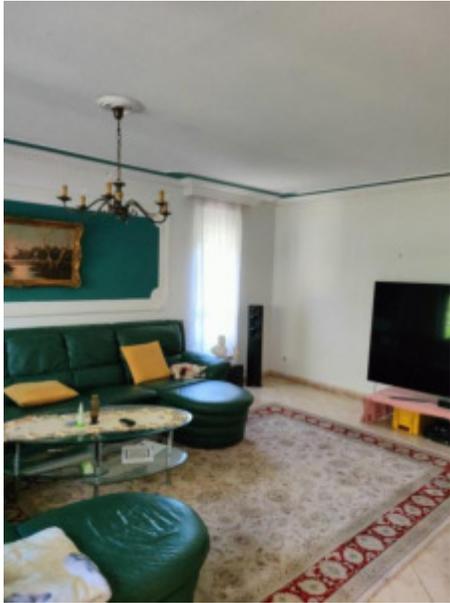
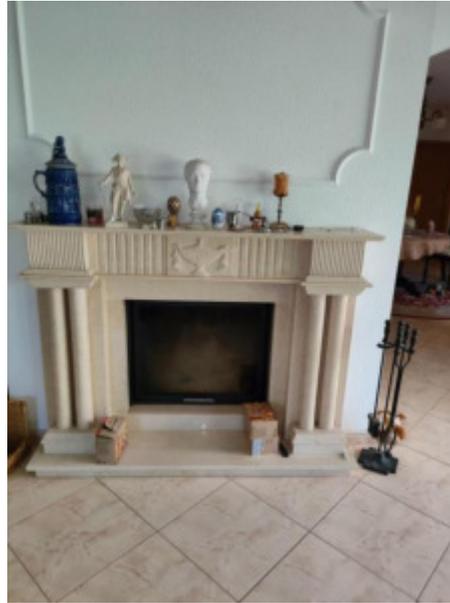
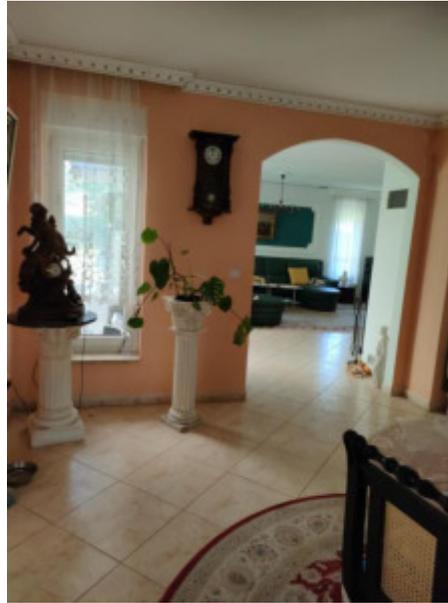
Bild 25-31

- o Oben: Wohnzimmer mit Kamin, Esszimmer, weiteres Zimmer im EG
- o Unten: Ansichten vom Spitzboden (Schäden an der Unterspannbahn durch Marder), beschädigte Einfassung vom Schonsteinkopf (Marderschaden)
