Kurzexposee zum Wertgutachten

06 K 1/22

Anschrift	An der Linde 4 34295 Edermünde, OT Besse		
Objektart	Bauernhof mit zwei Wohnungen, Wirtschaftsgebäude mit Hofladen, einer Verkaufsfläche, Betriebsgebäude, Unterstand sowie Räucherammer		
Aufteilung	Wohnhaus	Wohnfläche	290 m ²
		Nutzfläche	44 m ²
	Wirtschaftsgebäude	Hauptnutzfläche	501 m ²
		Nutzfläche	120 m ²
	Betriebsgebäude	Nutzfläche	245 m ²
	Unterstand	Nutzfläche	80 m ²
	Räucherammer	Nutzfläche	26 m ²
Flurbezeichnung	Gemarkung Besse, Flur 12, Flurstück 7/2		
Grundstücksgröße	5.104 m ²

Anlage zum Verkehrswertgutachten
An der Linde 4
34295 Edermünde

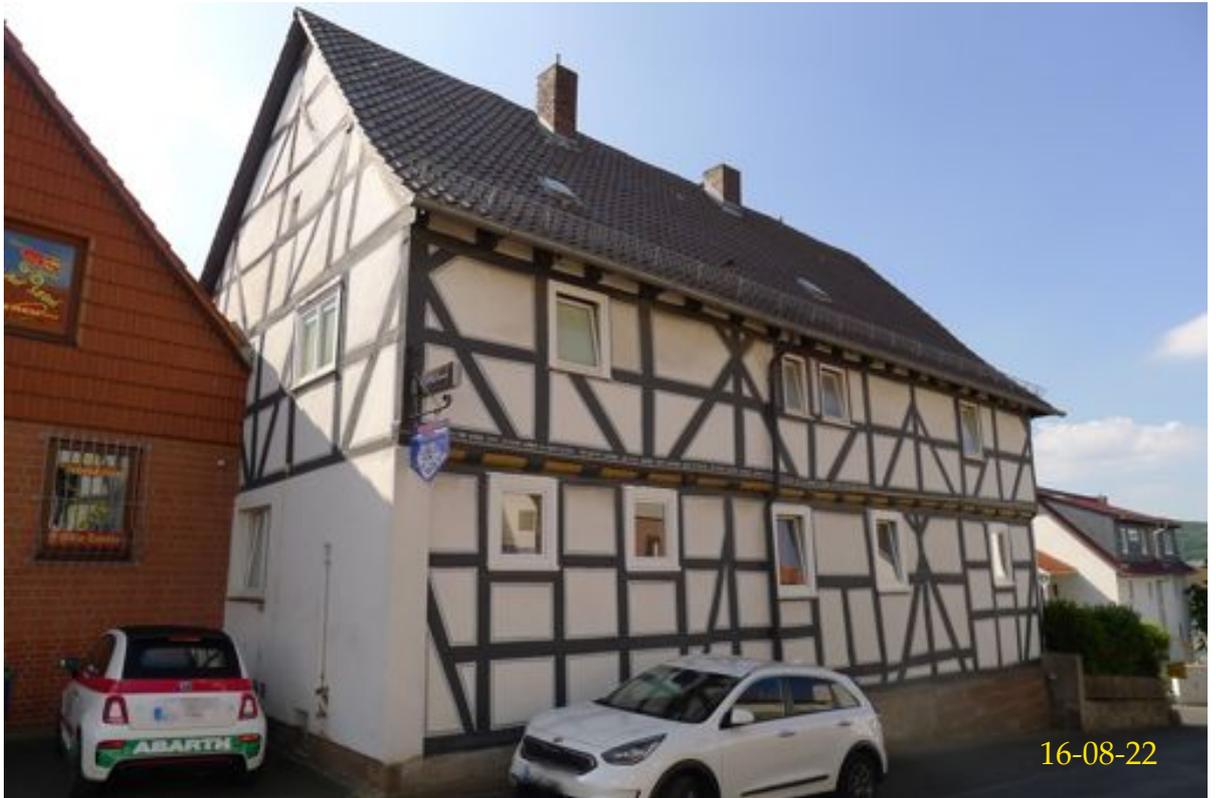
Wohnhaus
Straßenansicht von Nord-Osten

Die Fassaden zeigen an der Straßen kleinere und an der Giebelseite nach Süd-Westen größere Anstrichschäden am Sichtfachwerk sowie kleinere Putzschäden am Gefacheputz.

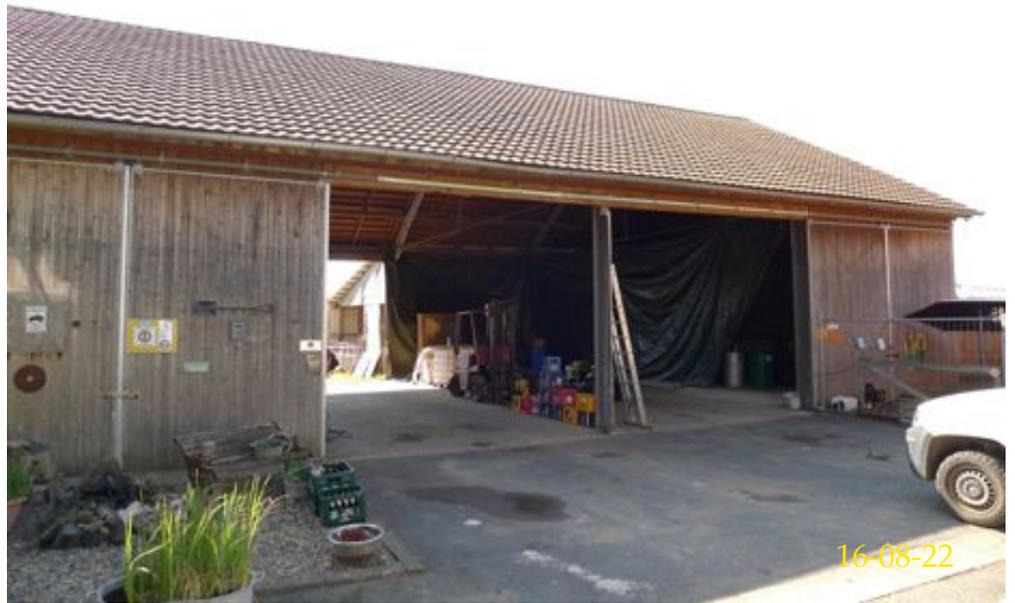
Betriebsgebäude
Ansicht von Nord-Westen

Das Betriebsgebäude wurde nach einem Brandschaden 1990 komplett neu aufgebaut und weist insgesamt keine über den alterstypischen Verschleiß hinausgehende Mängel oder Schäden auf.
