Der **Verkehrswert** für das mit einem Wohnhaus bebaute Grundstück in 65594 Runkel, Kirchweg 3

Anlage zur Schätzung vom: 4. Mai. 2022

Bilder zur Dokumentation der Liegenschaft:

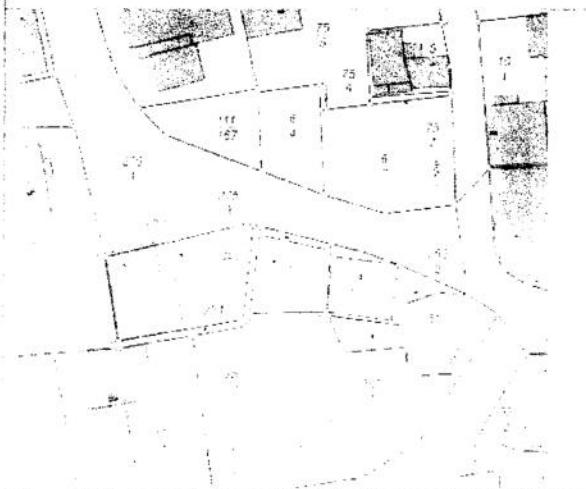
Blechgarage mit Schwingtor im hinteren Bereich der Grundstückfläche

Grundstück ist Gras und tlw. mit einer Asphaltfläche vor der Garage befestigt.
