Kurzexposee zum Wertgutachten

23 K 7/23

Anschrift	Brunnenstraße 12 34286 Spangenberg OT Metzebach
Objektart	Einfamilienhaus, zweigeschossig, unterkellert, Dachgeschoss teilausgebaut sowie Doppelgarage
Wohnfläche	269,70 m ²
Nutzfläche	116,50 m ²
Flurbezeichnung	Gemarkung Metzebach Flur 4, Flurstück 11/4
Grundstücksgröße	756 m ²
Ermittelter Verkehrswert:	16.000,-- €

Anlage zum Ver-
kehrswertgutachten
Brunnenstraße 12
34286 Spangenberg

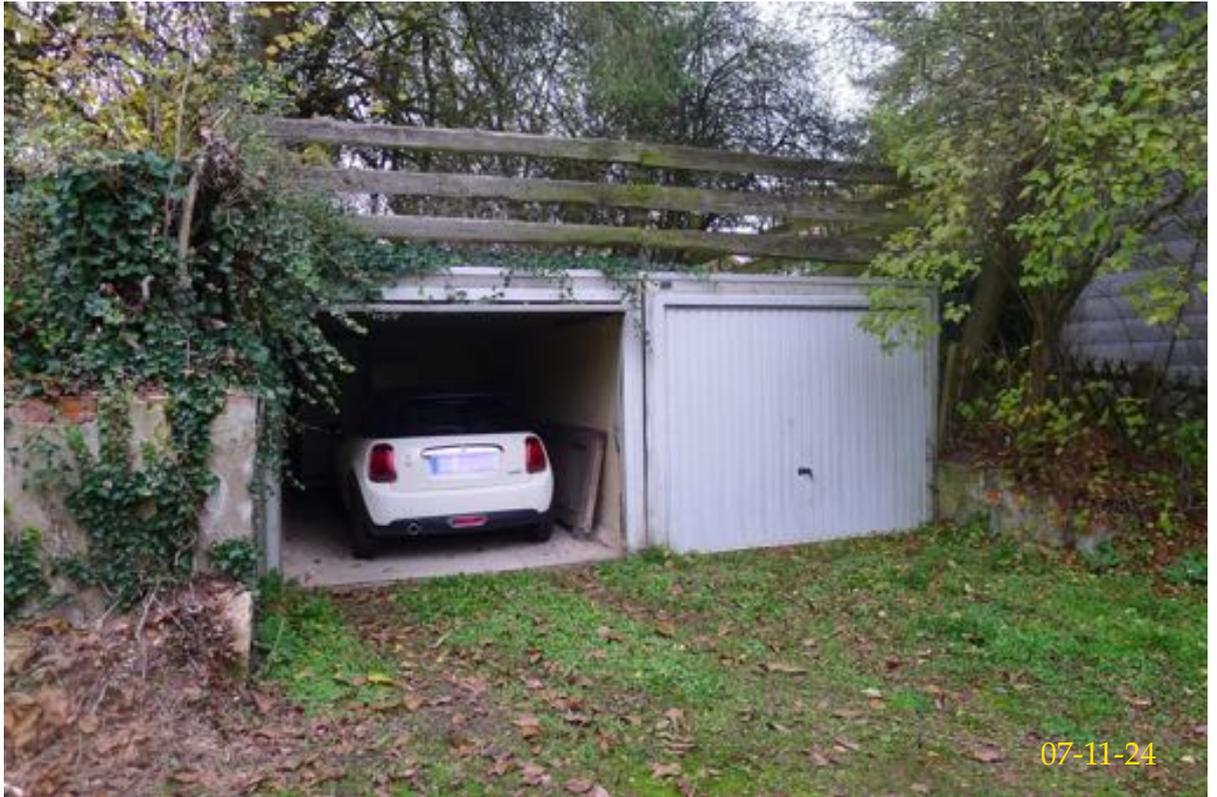
Doppelgarage
Ansicht von Süd-Westen

Die beiden **Betonfertigaragen** weisen an der Decke Risse und Nässe Spuren auf. Es kann daher davon ausgegangen werden, dass hier zumindest die Abdichtung erneuerungsbedürftig ist.
