Auftraggeber:  
 Amtsgericht Kassel Außenstelle Hofgeismar

Exposé zum Gutachten  
 Aktenzeichen: 64 K 14,19-21/24 ←

Einfamilienwohnhaus mit Einliegerwohnung und Wirtschaftsgebäude  
 (Teil einer Gesamtanlage / Denkmalschutz)  
 sowie ein  
 unbebautes (Erschließungs-) Grundstück (anteilig überbaut)

Lage	34385 Bad Karlshafen - Helmarshausen, Poststraße 66	
Grundbuch- bezeichnung	Gemarkung:	Helmarshausen
	Flur:	8
	Flurstücke:	110/2 und 110/3
	Grundstücksgrößen:	338 m <sup>2</sup> und 137 m <sup>2</sup>
Eigentumsverhältnisse	bekannt

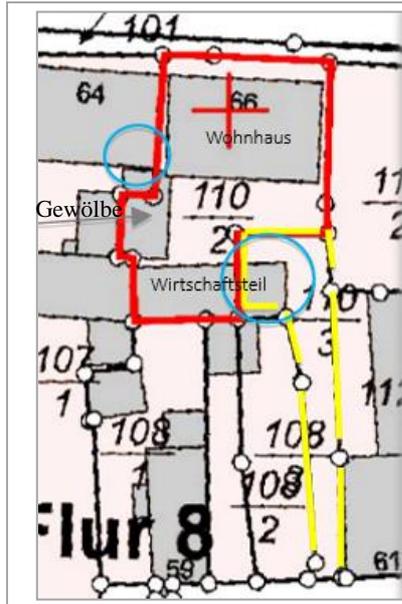
D.h. die gesamte Bebauung (Wohnhaus und Nebengebäude) sind weitestgehend als Grenzbebauung ausgeführt worden bzw. es sind nur schmale Gassen vorhanden. Hierdurch konnten zum Ortstermin Gebäudeteile der Grenzbebauung überwiegend nicht einzusehen werden. Bezüglich des Wohnhauses besteht eine einfache Ausstattung und augenscheinlich, soweit zum Ortstermin erkennbar, ein hoher Instandhaltungs- u. Reparaturstau (in Teilen baufällig) sowie Modernisierungsbedarf
