| 1. Ausfertigung | WERTERMITTLUNGSGUTACHTEN |
| 1.00 | <p data-bbox="687 685 919 734"><b>gegenstand</b></p> <p data-bbox="687 775 1527 920">Einfamilien-Wohnhaus und Nebengebäude, ehemalige landwirtschaftliche Hofstelle<br/>Land Hessen, vertreten durch die Oberfinanzdirektion Frankfurt<br/>Rosengasse 2, 35232 Dautphetal- Friedensdorf</p> <p data-bbox="520 999 1201 1048"><b>2.00 beauftragung und zweck</b></p> <p data-bbox="687 1115 1436 1294">Vom Amtsgericht Biedenkopf wurde ich mit Schreiben vom 28.03.2024, eingegangen am 10.04.2024, beauftragt, ein Wertermittlungsgutachten für o. g. Grundeigentum zu erstellen, um den Verkehrswert als Grundlage eines Zwangsversteigerungsverfahrens zu ermitteln.</p> <p data-bbox="687 1373 1011 1406"><b>Aktenzeichen 70 K 3/24</b></p> <p data-bbox="687 1563 1187 1597">Wertermittlungsstichtag: 17.Juni 2024</p> |

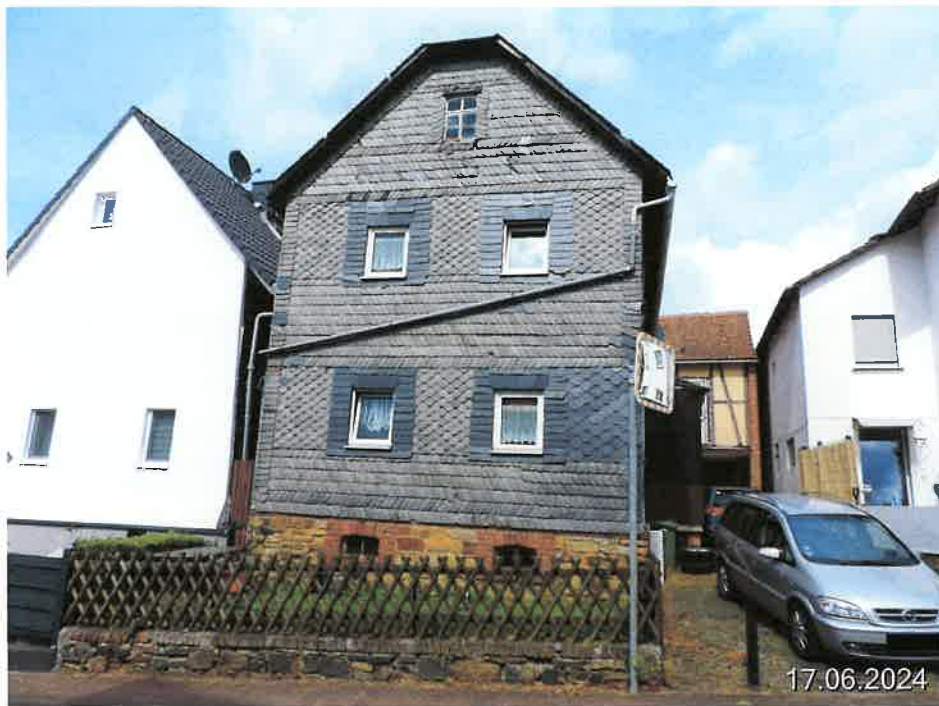
Auf den als Anlagen 4 – 13 beigelegten Farblichtbildern ist auf Bild 1 die Hof- und Eingangsseite aufgenommen, auf Bild 2 der hintere Teil der Hofseite, auf Bild 3 der später ausgeführte Anbau, auf den Bildern 4 und 5 Giebelansichten von der Galgenbergstraße aus, auf Bild 6 Fassadenschäden und die linke Gebäudeaußenwand zum Nachbarn hin, auf Bild 7 die fast aneinander treffenden Gebäude, wobei der Dachüberstand des Nachbargebäudes, Allendorferstr. 2, wahrscheinlich über die Grundstücksgrenze hinausragt, auf Bild 8 die Giebelansicht von der Rosenstraße aus aufgenommen, auf Bild 9 eine Detailaufnahme mit Putzschäden usw., auf Bild 10 Schaden am Schornsteinkopf, die Bilder 11 und 12 zeigen den ehemaligen Scheunenteil, Bild 13 den nicht ausgebauten Dachraum, auf Bild 14 Fußbodenrisse im Dachraum, auf Bild 15 die Giebelwand zur Galgenbergstraße hin, auf den Bildern 16 – 18 Feuchtigkeit bzw. Putzablösungen in den beiden Kellerräumen, auf Bild 19 Putzablösungen am Schornstein, auf Bild 20 Putzablösungen an der Nachbarlängswand, auf Bild 21 der Ölheizkessel, auf Bild 22 Typenschild des Heizkessels, auf Bild 23 die Öllagertanks, auf Bild 24 senkrechter Riss in der Gebäudeaußenwand im Wohnraum, auf Bild 25 weiterer senkrechter Riss links neben dem Fenster im Wohnraum, auf Bild 26 feuchte Raumecke im Wohnraum im Erdgeschoss, auf Bild 27 Durchfeuchtung in der Decke im OG, auf Bild 28 Risse und Putzschäden an der Eingangstreppe, auf Bild 29 offene Ver fugungen des Bruchsteinaußenmauerwerks, auf Bild 30 offene Fugen der kleinen Einfriedungsmauer aus Naturstein und Ziegeln.
