**Bahnhofstraße (Bahnhofsvorplatz)**

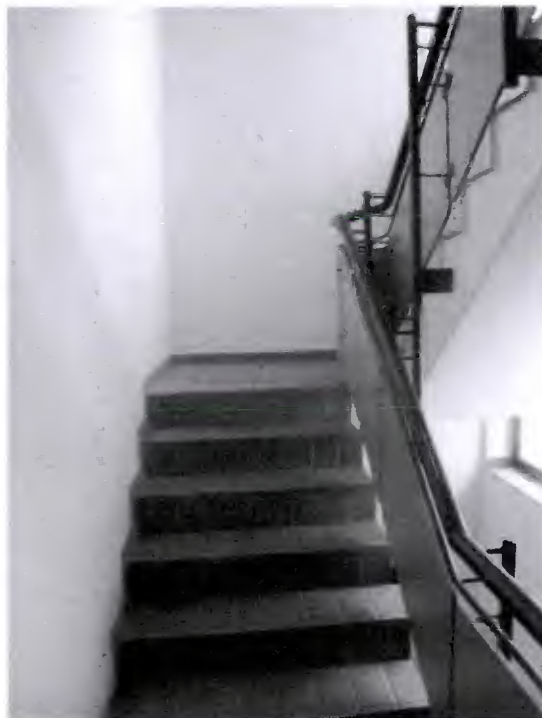
**nicht fertig gestelltes Treppenhaus  
MVZ**
