## Kurzexposee zum Wertgutachten

640 K 53/23

| Anschrift | Kasseler Straße 37<br>3434277 Fuldabrück | | |

Fotodokumentation

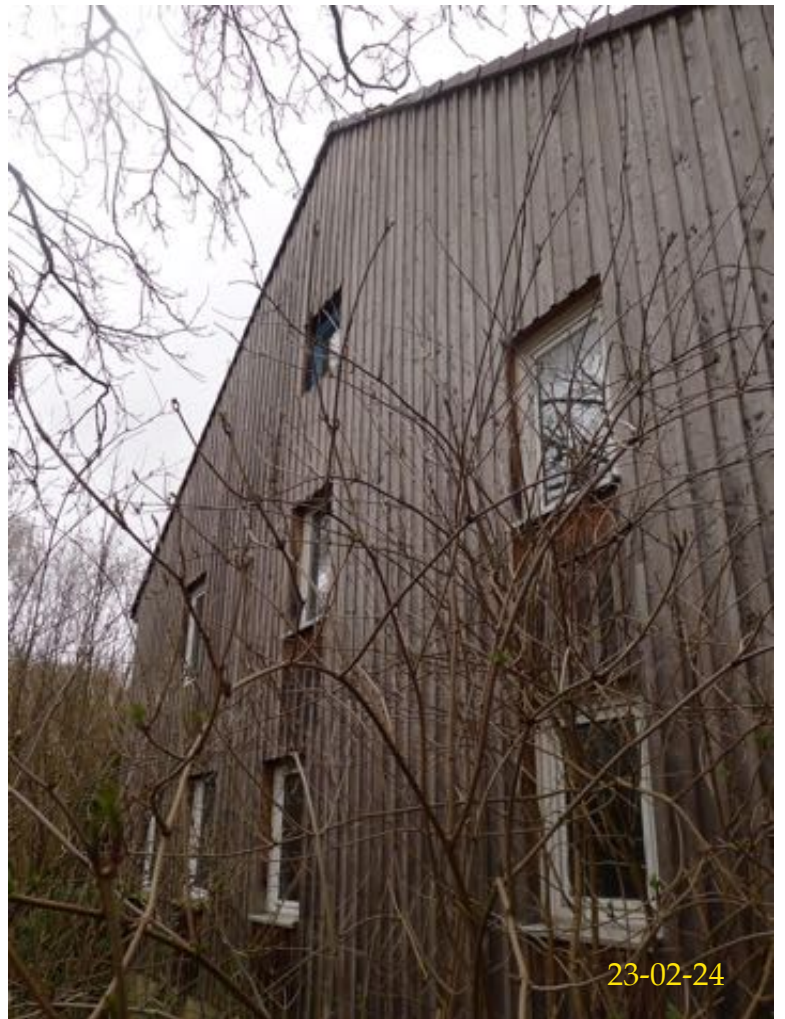
Die Dachdeckung, die Blecheinfassungen und die Dachrinnen sind von außen ohne erkennbare Mängel oder Schäden, lediglich ein Ortgangziegel ist verschoben. Ob dadurch Feuchtigkeit ins Gebäudeinnere eindringen kann, konnte nicht festgestellt werden. An einer Dachseite sind Kollektorflächen, vermutlich zur Erwärmung von Brauchwasser, vorhanden

Die Fachwerkfassade an der Nordostseite macht einen gepflegten Eindruck und zeigt keine Mängel oder Schäden.

Die Holzverkleidungen an den übrigen Fassaden sind stark abgewittert, Hinweise auf Undichtigkeiten wurden jedoch nicht festgestellt.

Wohnhaus  
Ansicht von Osten
