## 5 Beschreibung der Gebäude und Außenanlagen

#### 5.1.1 Art des Gebäudes, Baujahr und Außenansicht

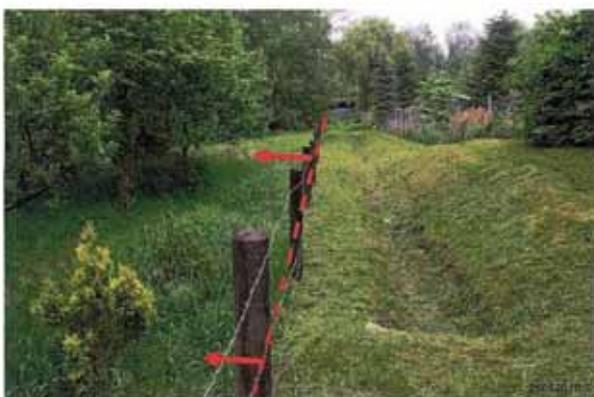
16

Ca. Grenzverlauf der südlichen  
Grundstücksgrenze im Bereich des angrenzen-  
den Flurstücks 76/2 markiert,  
(siehe Flurkarte Seite 3, Fotostandpunkt 16)
