## **Gutachterliche Stellungnahme Nr. G 274.2024**

**im Rechtsstreit:** Zwangsversteigerungssache  
zum Zwecke der Aufhebung einer Gemeinschaft  
betreffend das im Grundbuch von Schwarmstedt Blatt 2045  
unter laufender Nummer 1 eingetragene Grundstück

Als Aufgabe gilt es, in einem schriftlichen Sachverständigengutachten die im Beschluss vom 18.06.2024 genannten Fragen hinsichtlich der Ursachen diverser Feuchtigkeitsschäden im Objekt Königsberger Straße 12a in 29690 Schwarmstedt sowie der voraussichtlichen Höhe der zu Behebung aufzuwendenden Kosten zu klären.

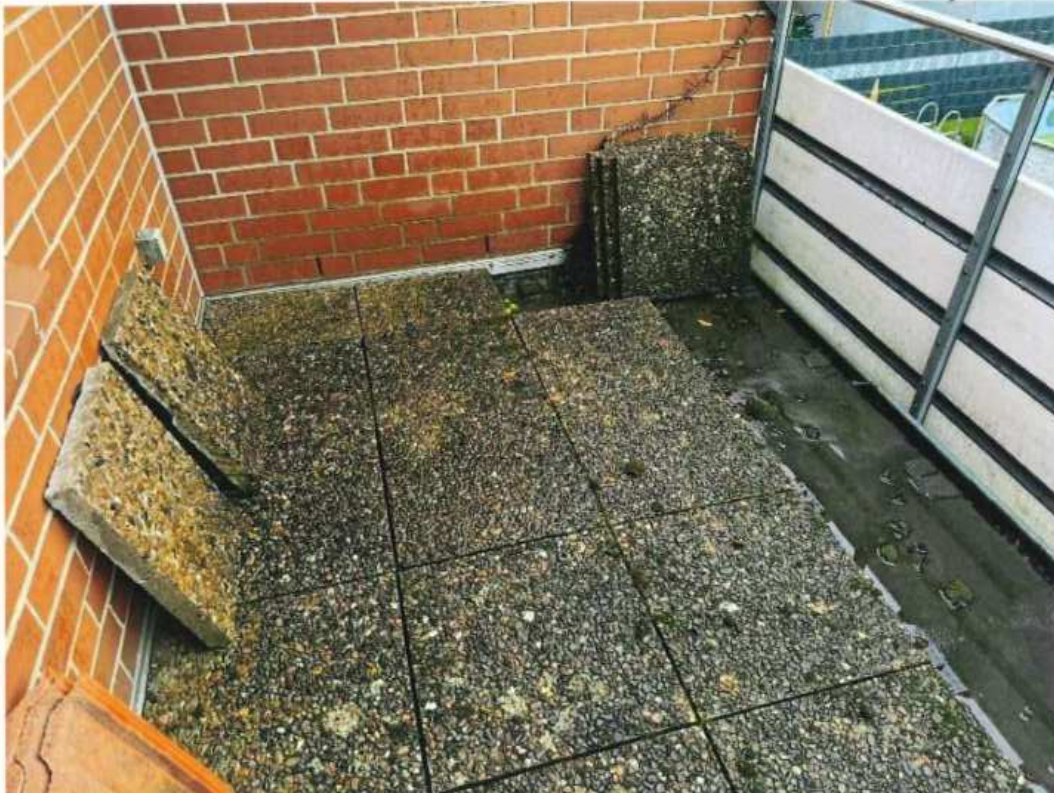
**Bild 9: Übersicht Balkon mit südlicher Trennwand**

Unterhalb der südlichen Trennwand sind Durchfeuchtungen und Verfärbungen zu erkennen, die direkt unter der Balkonplatte beginnen.

Die Feuchtemessungen ergaben, dass die Bauteile in den optisch erkennbaren Bereichen hohe Feuchtegehalte aufwiesen.

Der Anschluss der Balkonabdichtung an die Wände ist mangelhaft, da die Abdichtung mindestens 15 cm über die wasserführende Schicht (Plattenbelag) geführt werden muss. Vorgefunden wurde eine Höhe von 1 bis 2 cm.

Weiterhin wurde die obere Lage der Abdichtung nicht hinter die Kappleiste geführt und mechanisch befestigt. Dass die Ausführung mangelhaft ist und augenscheinlich undicht, zeigt auch der Bewuchs im Anschlussbereich. Eindringendes Wasser kann somit unter die Abdichtung und bis in die Trennwand der Terrasse im EG gelangen.
