AUSZUG AUS DEM GUTACHTEN

Gemeinde:	Winkelsett
Straße, Hausnummer:	Mahlstedt 13
Bebauung:	Hofstelle mit Wohnhaus und diversen Nebengebäuden ca. 1930-er Jahre als Ursprungsbaujahr
Baujahre:	ca. 1954 Neubau Hühnerstall ca. 1972 Anbau Stall ca. 1990 Bau einer Silageplatte ca. 2003 Erw. des Wohnhauses (Einbau Dachgaube)
Wohnfläche:	nicht ermittelt
Nutzfläche:	nicht ermittelt
Gemarkung:	Winkelsett
Flur:	2
Flurstück(e):	9/3
Gesamtfläche:	59.693 m ²
Grundbuchbezirk:	Winkelsett
Grundbuchblatt:	526, lfd. Nr. 11
Eigentümer(in):

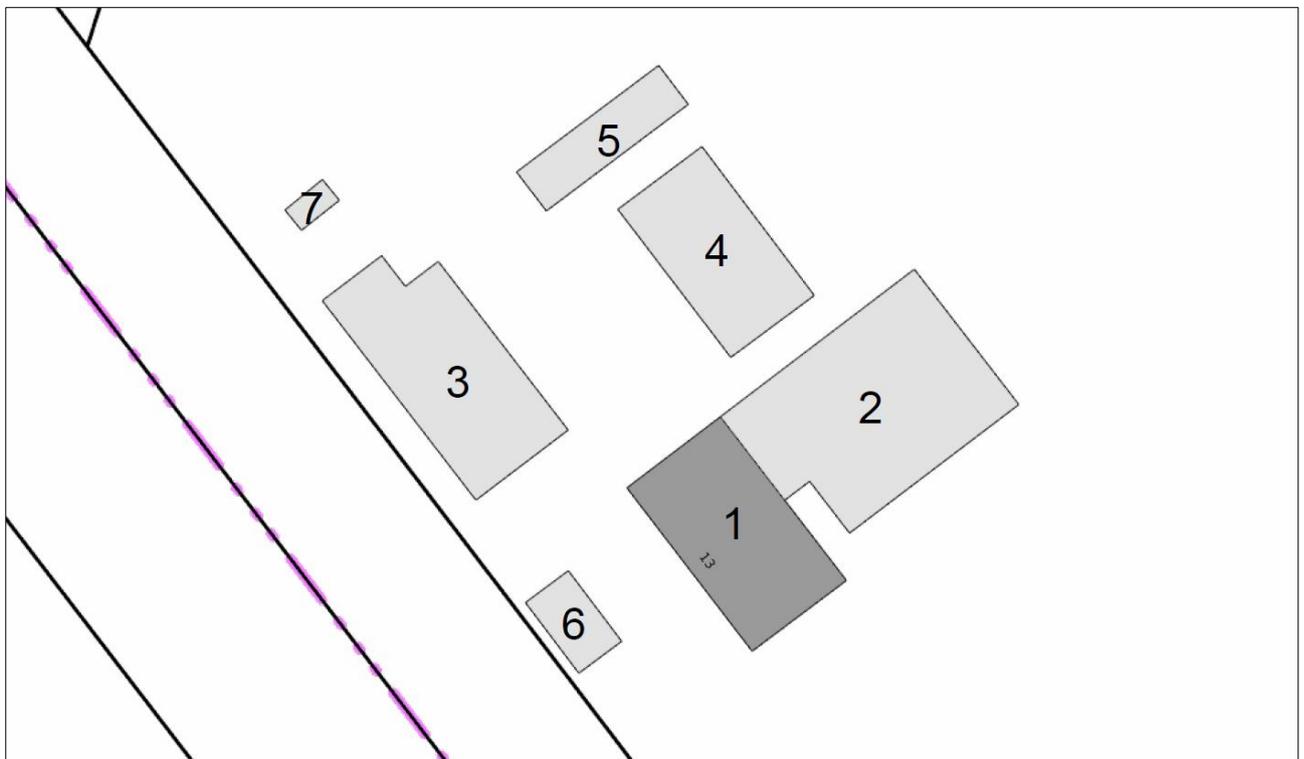
Ausschnitt aus dem Lageplan des Landkreises Oldenburg (Anlage 1)

Gebäude Nr. 1 (siehe anliegenden Lageplan) ist das Wohnhaus. Es ist durch einen Brand im Jahr 2006 ungefähr zur Hälfte vollständig zerstört worden. Die noch intakte Hälfte des Wohnhauses kann aus Sicht des Bestandsschutzes grundsätzlich saniert und instandgesetzt werden.

Der Wiederaufbau der zerstörten Haushälfte und des nordöstlich angrenzenden Stallgebäudes (**Gebäude Nr. 2**), welches ebenfalls durch den Brand vollständig zerstört wurde, ist nicht mehr möglich. Die hier in Frage kommende Rechtsgrundlage für den Wiederaufbau § 35 Abs. 4 S. 1 Nr. 3 Baugesetzbuch (BauGB) fordert eine alsbaldige Neuerrichtung. Diese ist grundsätzlich gegeben, wenn ein bis zwei Jahre nach dem Brand eine entsprechende Bauvoranfrage oder ein entsprechender Bauantrag eingeht. Dieses Zeitfenster ist deutlich überschritten.

Gebäude Nr. 3 weist nur geringfügige Schäden auf, die wohl aufgrund unterbliebener Instandhaltung erfolgt sind. Hier ist der Bestandsschutz des Gebäudekörpers nicht angegriffen. **Gebäude Nr. 4** weist insbesondere im Dach stärkere Schäden auf. Allerdings ist auch hier der Bestandsschutz des Gebäudekörpers nicht angegriffen und eine Instandsetzung möglich.

Für **Gebäude Nr. 5** lässt sich nur schwierig eine Aussage treffen. Auf den Fotos ist das Gebäude nicht oder kaum abgebildet. Die vorliegenden Luftbilder lassen vermuten, dass das Dach dieses Gebäudes weitreichend eingestürzt ist. Wann und wodurch dies geschehen ist, kann von hiesiger Seite nicht ermittelt werden. Insgesamt ist davon auszugehen, dass der Bestandsschutz für dieses Gebäude erloschen ist, sollte nicht ein Naturereignis für den Schaden innerhalb der letzten ein bis zwei Jahre verantwortlich sein.

Gebäude Nr. 6 lässt keine äußeren Schäden erkennen, sodass hier der Bestandsschutz des Gebäudekörpers gegeben sein sollte.

Gebäude Nr. 7 ist auf den Fotos nicht/kaum abgebildet und auch auf den uns vorliegenden Luftbildern nicht zu erkennen, weshalb hier keine Aussage möglich ist
