# AUSZUG AUS DEM GUTACHTEN

| Straße, Hausnummer: | Am Schmeel 107 |
| Bebauung: | Abbruchreifes ehemaliges Bauernhaus,<br>Verkaufsraum (zurzeit Nagelstudio) sowie eingeschossige<br>Garage |

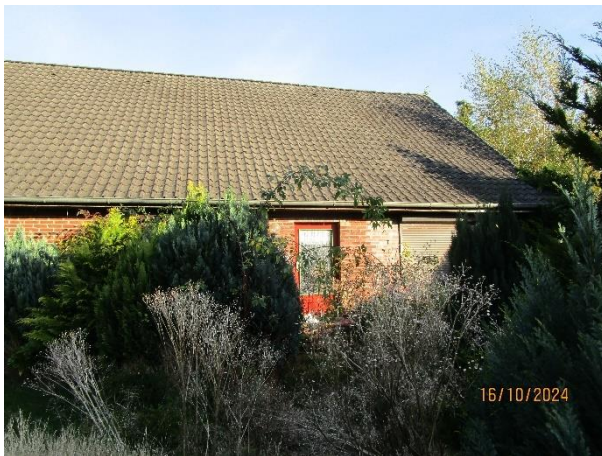
Ansicht vom Kiefernweg

- aufsteigende Feuchtigkeit
- Treppenpodest abgängig
- Vormauerstein (Fassade) teilweise schadhaft
- Gesimse schadhaft
- Starker Renovierungs- bzw. Sanierungsstau
- Ältere isolierverglaste Holzfenster
- Heizungsanlage zum Zeitpunkt der Ortsbesichtigung ausgefallen; Frostschäden an den Leitungen können nicht ausgeschlossen werden
- Grundrissgestaltung nicht mehr zeitgemäß, entspricht nicht mehr den Anforderungen an bedarfsgerechtes Wohnen
- Wärmedämmung für heutige Verhältnisse unterdurchschnittlich, allerdings baujahrstypisch

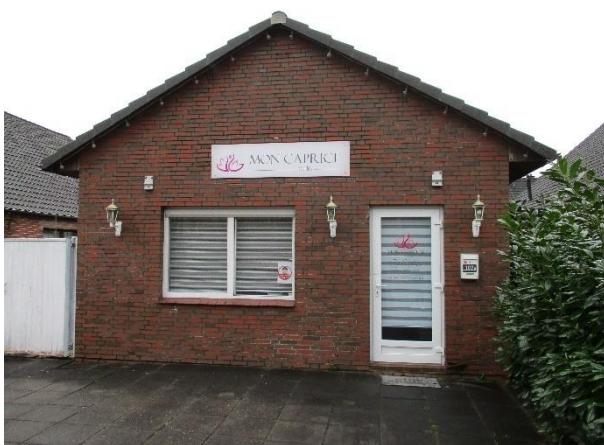
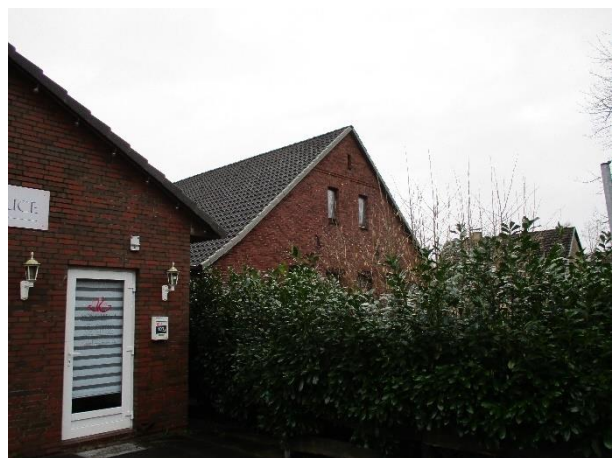
Einstufung des Zustandes: dem Alter entsprechend
