Gutachten in dem Teilungsversteigerungsverfahren

Amtsgericht Aktenzeichen:

Bei dem Objekt handelt es sich um eine im Jahr 2000 konventionell-massiv errichtete, unterkellerte, eingeschossige Doppelhaushälfte mit ausgebautem Dachgeschoss und ausgebauten Spitzboden.

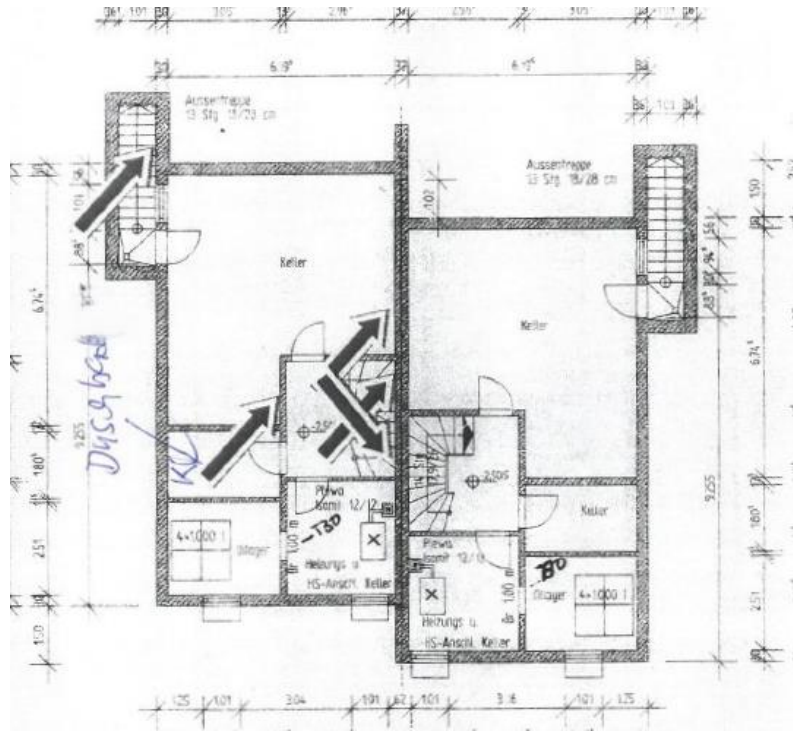
Der Sachverständige Name hat bei der Erstellung seines Wertgutachtens gravierende Feuchtigkeitsschäden im Kellergeschoss festgestellt.

Abbildung 2 - Kellergeschossgrundriss (Quelle: Gutachten), Pfeile zeigen auf die betroffenen Bereiche

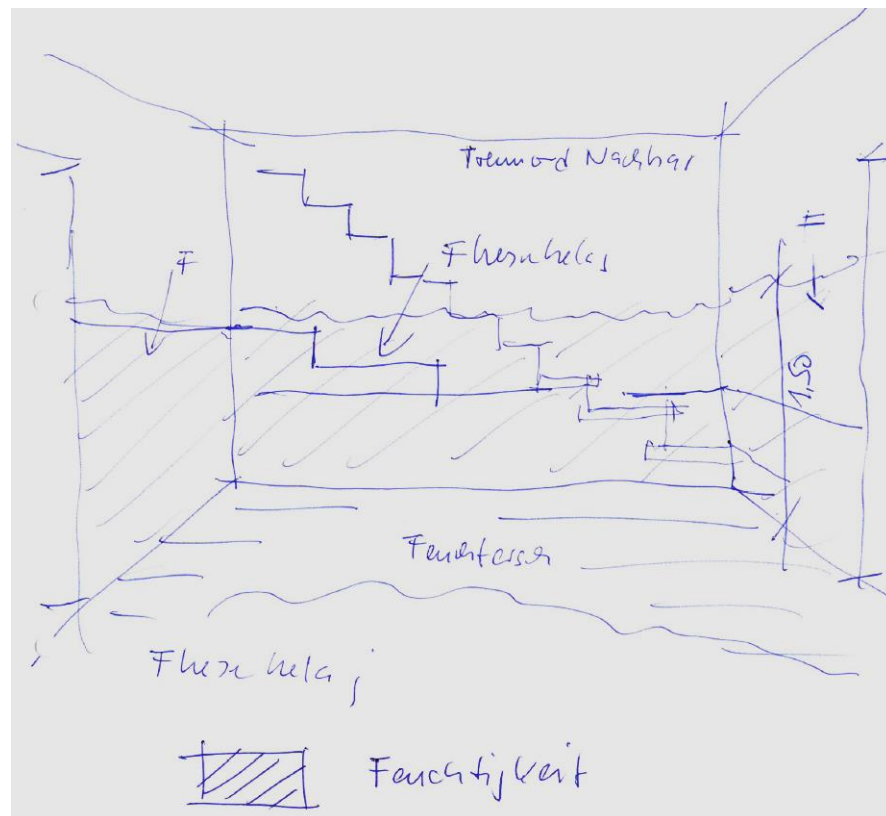
Abbildung 4 - Treppenraum, Skizze zum Ortstermin

Im Kellergeschoss konnte ich an der Haustrennwand und den beiden flankierenden Wänden zum Hobbyraum bzw. Trainingsraum und auf der rechten Seite zum Heizungsraum auf ca. 1,50 m Höhe Wand-Feuchtigkeit und Schimmelpilz-Befall feststellen.

In dem Bereich des Fußbodens und den Sockelbereichen, die beide mit Granit-Fliesenbelag versehen sind, konnte ich keine Feuchtigkeit messen. Das liegt aber daran, dass offensichtlich der Kleber und die Fliese wasserundurchlässig sind.

Auffällig sind die auf den Bodenfliesen in den Fugen zu erkennenden unterschiedlich auftretenden Feuchtigkeitsausblühungen (weiße Ausbildungen Salzkristalle).

Die Feuchtigkeitsmessung in dem Bereich ergab erhöhte Feuchtigkeitswerte. Alles deutet auf aufsteigende Feuchtigkeit hin, da zum oberen Bereich die Feuchtigkeitswerte abnehmen.

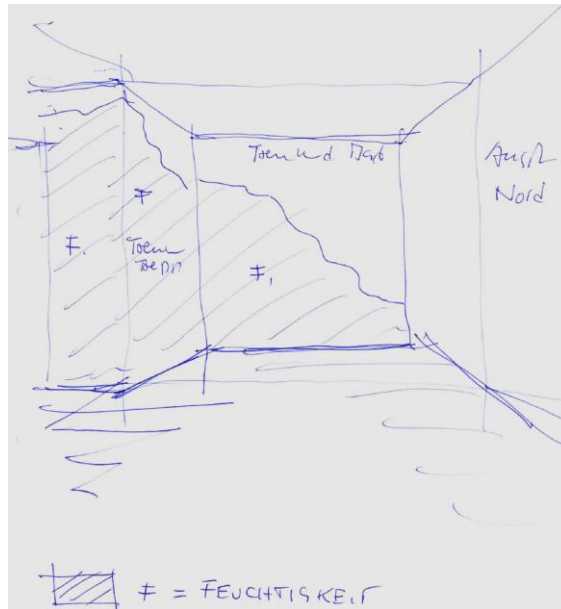
Abbildung 9 - Hobbyraum, Skizze zum Ortstermin

An der Trennwand zum Treppenraum sind massive Feuchtigkeitserscheinungen festzustellen. Der seinerzeit aufgetragene Innenputz, ist zur Hälfte der Fläche abgeplatzt.

Die Feuchtigkeitsmessung in dem Bereich ergab erhöhte Feuchtigkeitswerte. Alles deutet auf aufsteigende Feuchtigkeit hin, da zum oberen Bereich die Feuchtigkeitswerte abnehmen.

Die Trennwand zum Treppenraum, in der sich die Tür befindet, weist ebenfalls erhebliche Feuchtigkeitserscheinungen und Putzausblühungen auf.

Auf dem Fußboden kann man ebenfalls deutliche Feuchtigkeitsausbildungen in den Fugen feststellen. Der Fliesenbelag in dem Hobbyraum weist etwas breitere Fugen auf als der Granitbelag im Treppenraum. Hier kann man deutlich die Ausblühungen an verschiedenen Stellen im Fußboden feststellen.

Auf dem Fußboden konnte ich im gesamten Bereich hohe Feuchtigkeit feststellen.

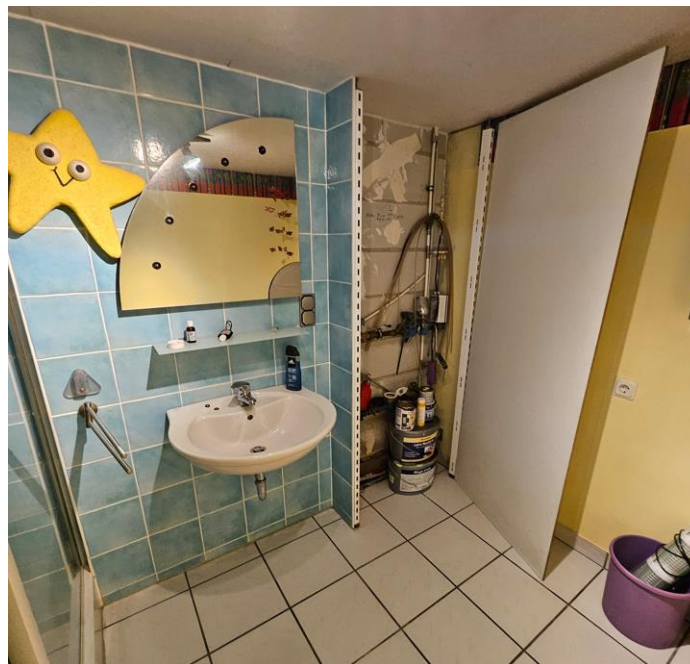
Abbildung 16 - Duschbad

In dem Duschbad konnte ich keine offensichtlichen Feuchtigkeitserscheinungen feststellen.

Lediglich im Bereich des Schrankes für den Hausanschluss, in dem sich die Wasseruhr befindet, konnte ich Feuchtigkeits-Ausblühungen bzw. Salzkristalle im Bereich der Leitungen feststellen.
