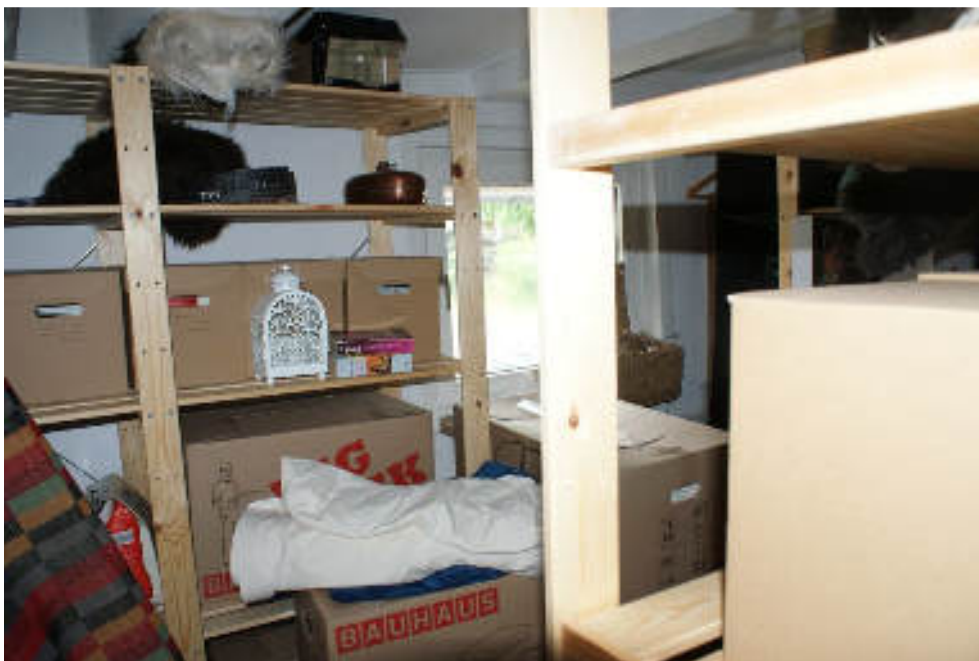
Bild 34 Raum 1 OG vorne links komplett zugestellt, nicht begehbar

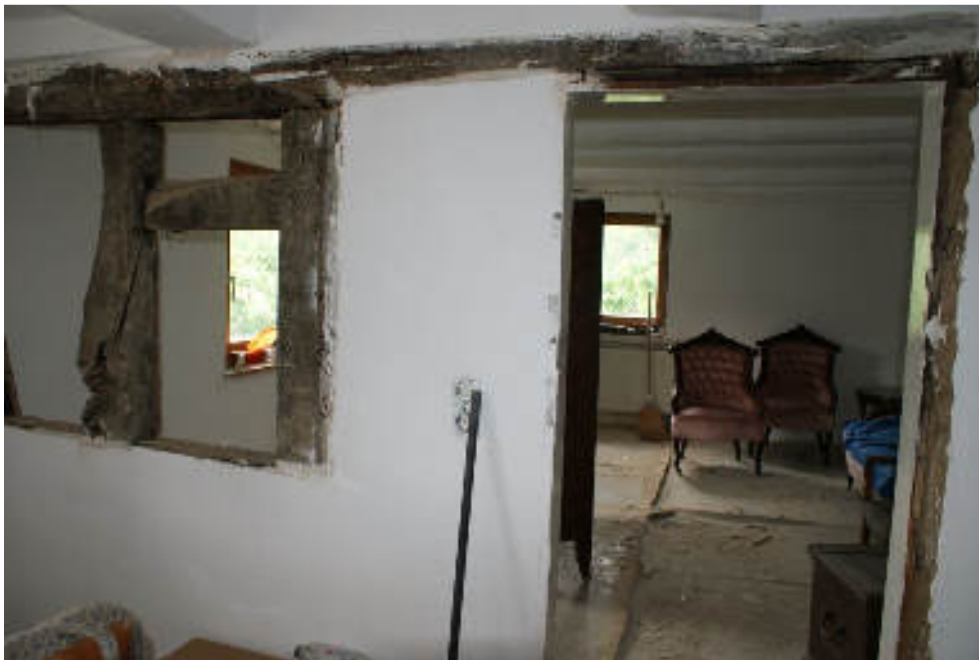
Bild 39 Angrenzender Anbau OG/ Detail alte Außenwand Fachwerk

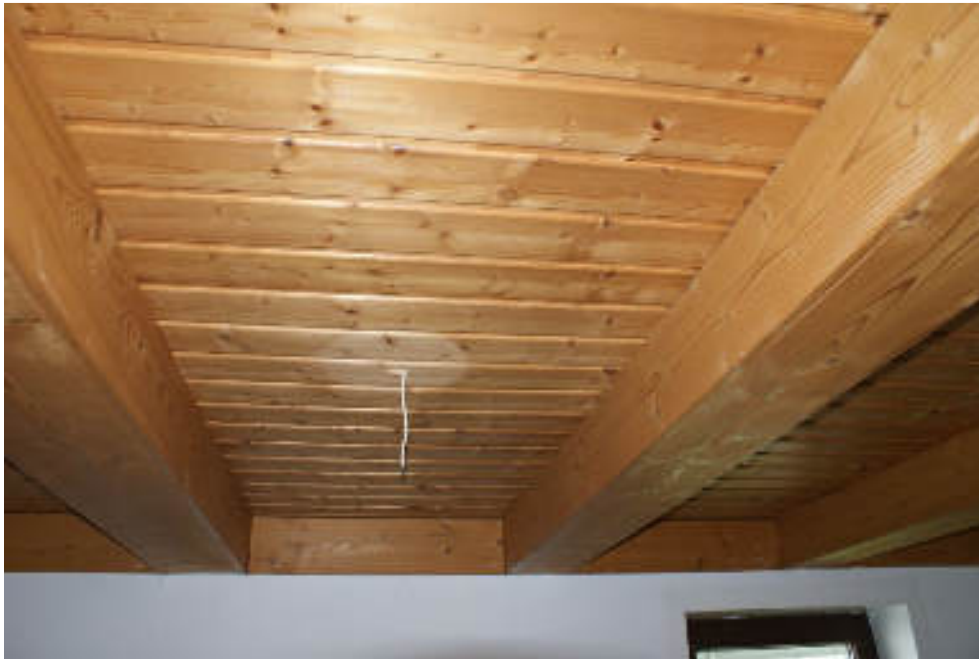
Bild 43 Detail Holzdecke OG

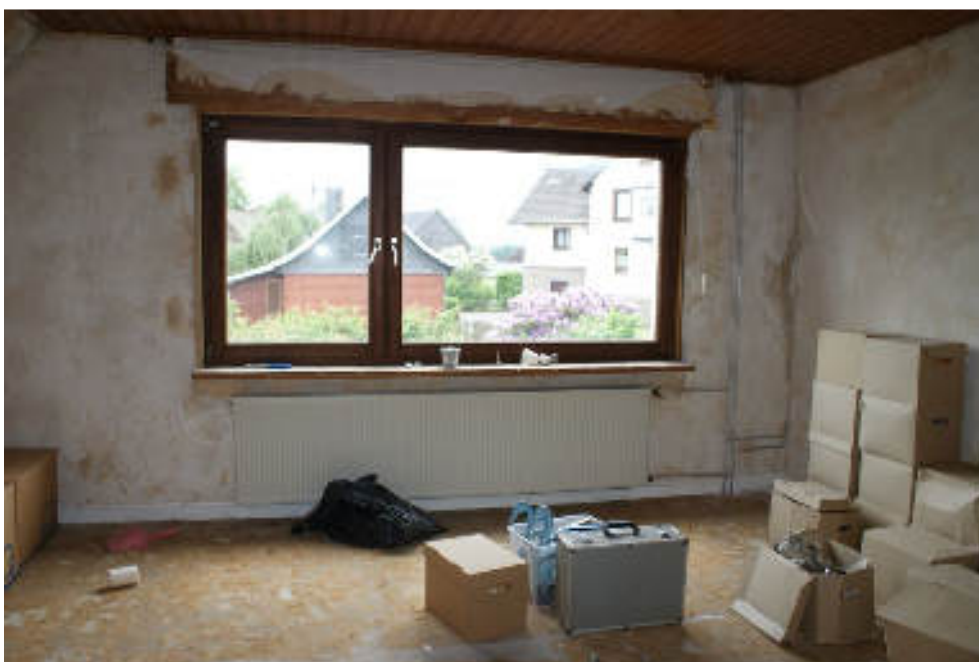
Bild 44 Raum OG im ehem. Stallanbau mit Fenster im Südgiebel

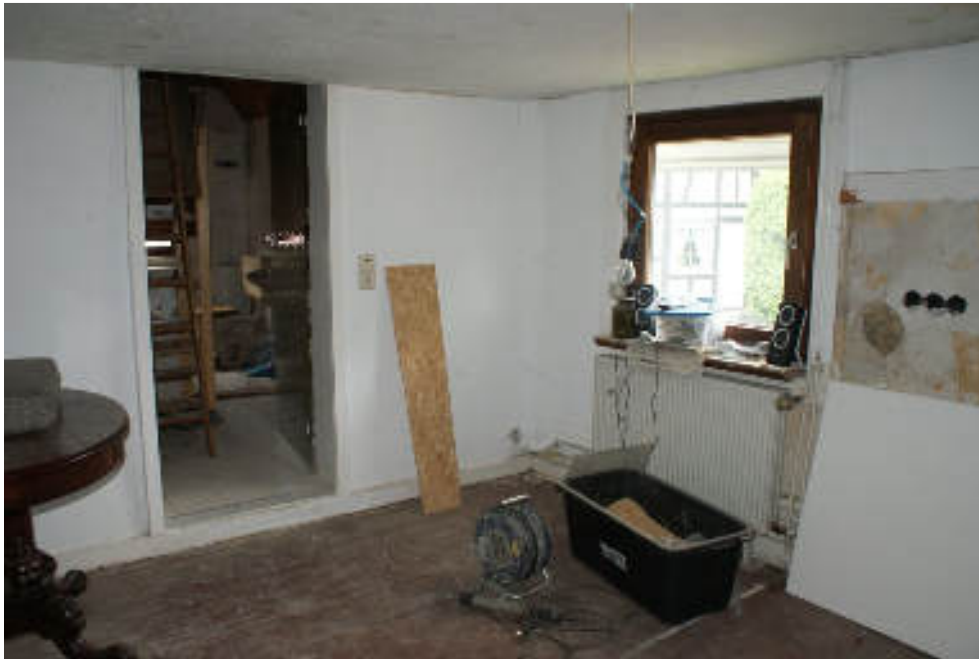
Bild 45 Zimmer OG frontseitig / gefangenes Bad OG

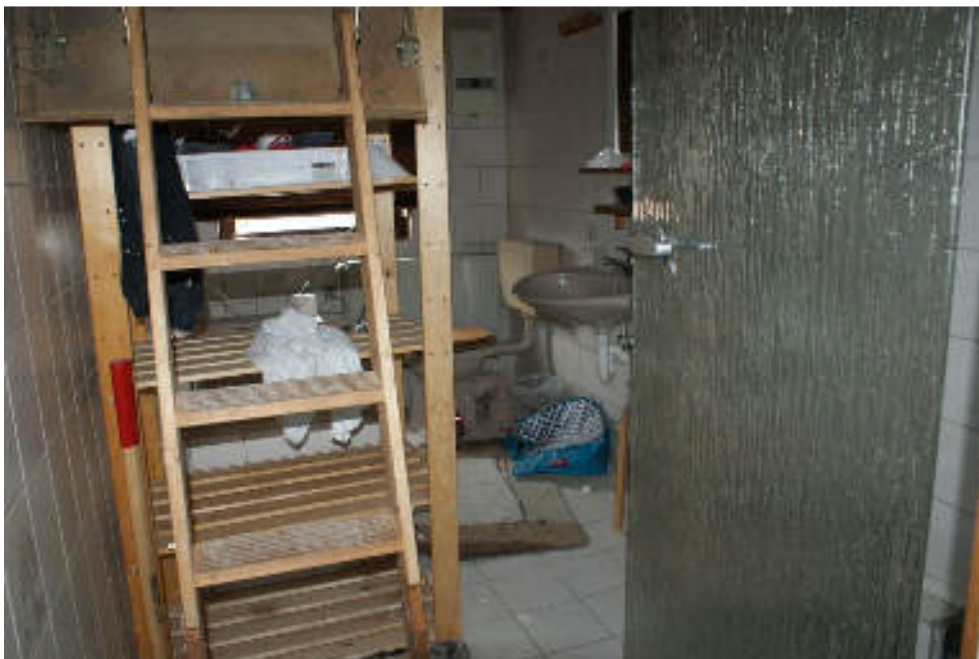
Bild 46 Blick in das Bad OG

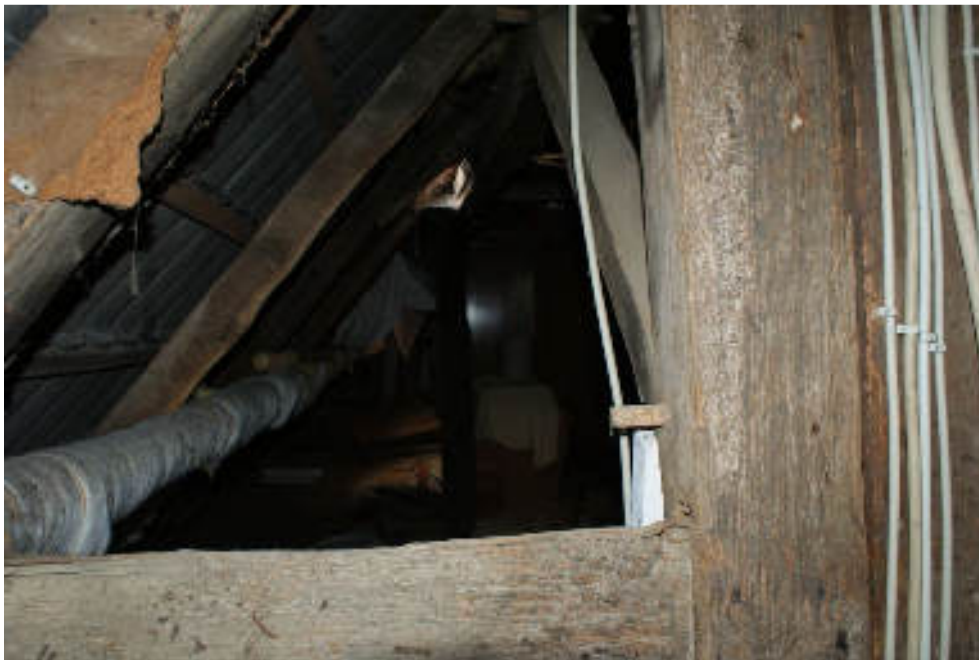
Bild 51 Dachraum Anbau / links Heizungsleitung

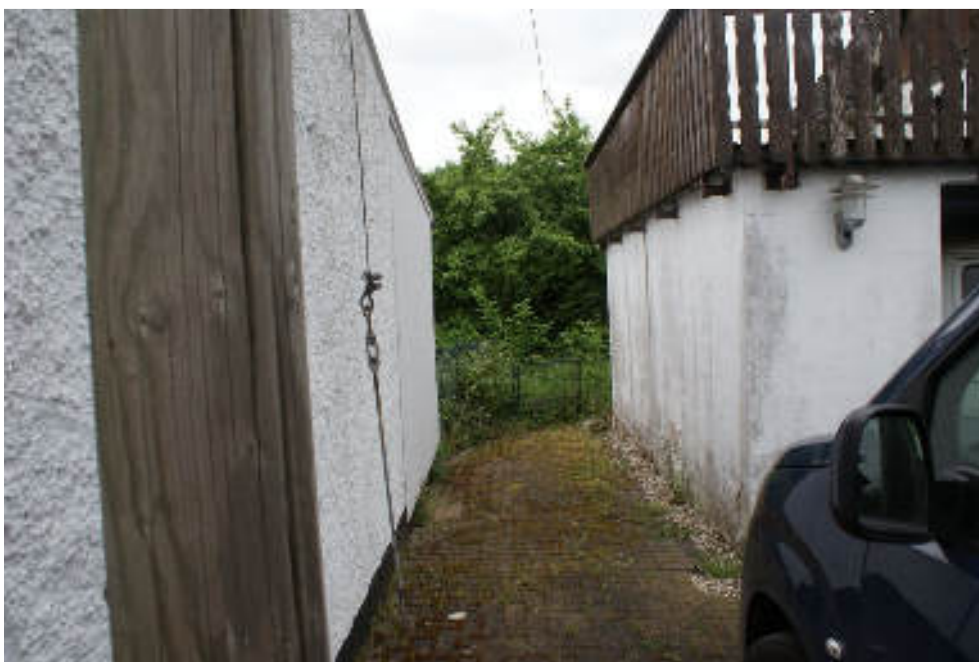
Bild 52 Mangel: nach heutigem Baurecht zu geringer Grenzabstand wegen der Dachterrasse
