Gutachten

zur Ermittlung des Verkehrswertes gemäß § 194 BauGB

für das bebaute Grundstück Bismarckstr. 12, 58762 Altena
Gemarkung Altena, Flur 7, Flurstück 316, 557 m²

Art der Liegenschaft: Mehrfamilienhaus

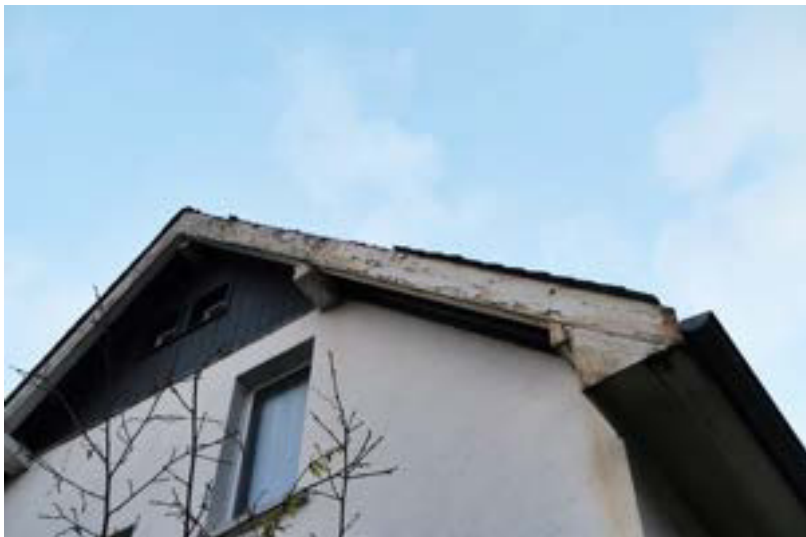
Holzbauteile am Dachüberstand sanierungsbedürftig

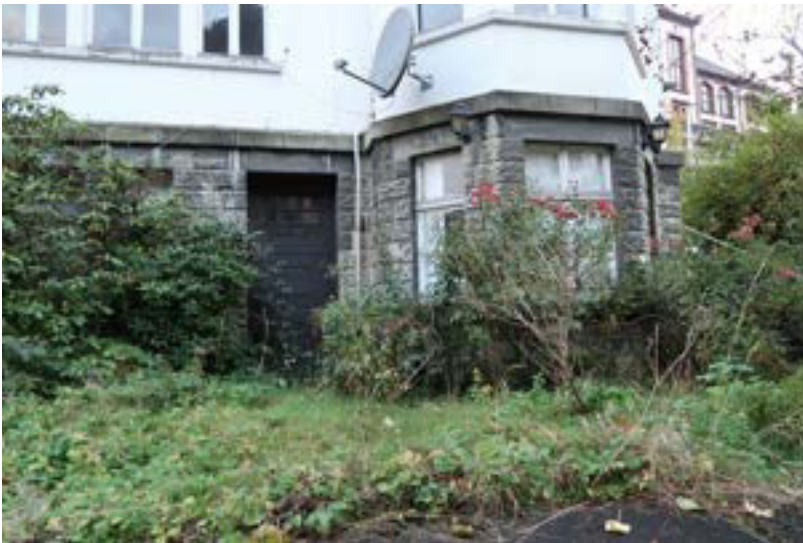
An den Außenwänden sind Schäden an der Beschichtung und am Putz sichtbar.

Schäden an der Beschichtung der Fassade (Beispiel)

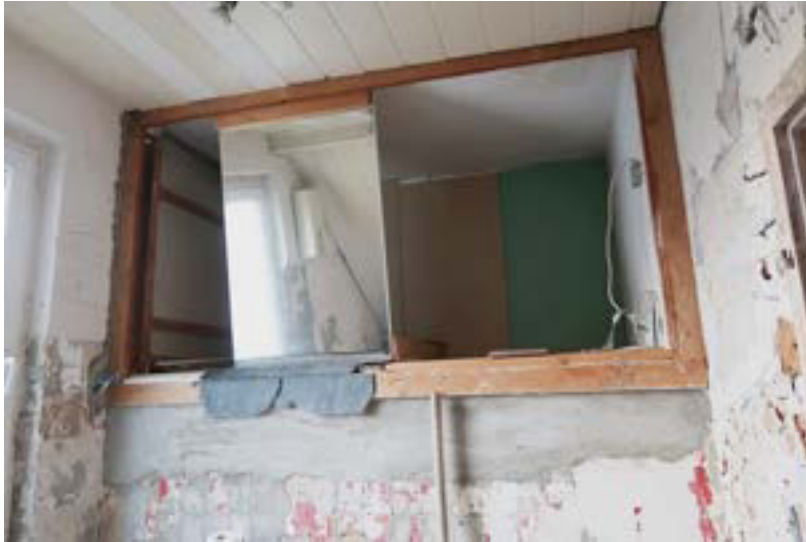
Bad mit WC, Einbauwanne
und Waschbecken, nahezu
vollständig entkernt
