5.1. Protokoll der Ortsbesichtigung

der Ortsbegehung Objekt **S p a n e n k a m p 3 5 , 45699 Herten**

am 04.09.2024

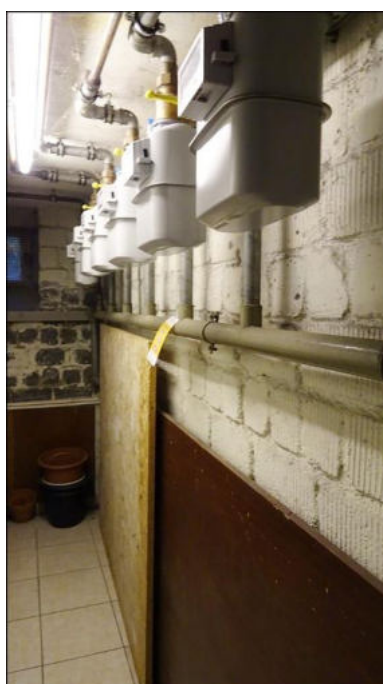
12) Gasanschlüsse

- Fußboden: überall Fliesen
- Im Bereich der Treppe die Hausanschlüsse für Wasser und Telekommunikation
- Wände: geputzt und gestrichen im Treppenhausbereich, ansonsten Fugenglattstrich und Anstrich, im Bereich der Kelleraußenwände leichte Einwirkungen von Feuchtigkeit erkennbar
- Rechts neben der Treppe neue Hausanschlüsse für Strom und Gaszähler
- Fenster: Stahl mit Einfachverglasung und Ungezieferschutz, in diesem Bereich auch die Stromeinführung
- Die Gasleitung und die Kaltwasserleitungen wurden erneuert
