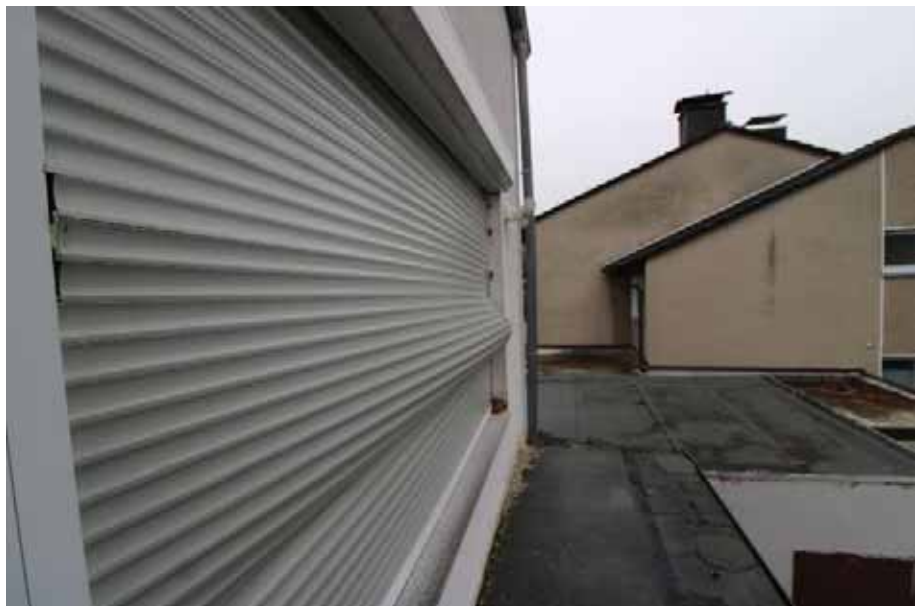
Sicht auf den fachgerecht instand zu setzenden Rollladen /  
OG links

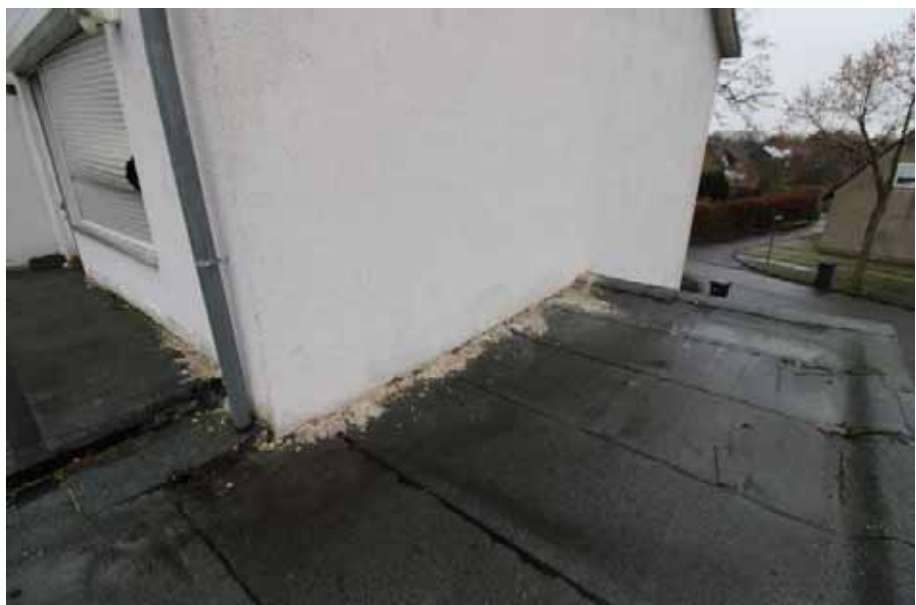
Sicht auf den fachgerecht instand zu setzenden Fassadenanschluss zur Pkw-Garage und Terrassenüberdachung /  
OG links
