## Auszug aus dem Verkehrswertgutachten

23 K 049/22

über das Wohnungseigentum Nr. 14

Fritz-Schroeder-Ufer 38  
53111 Bonn (Castell)

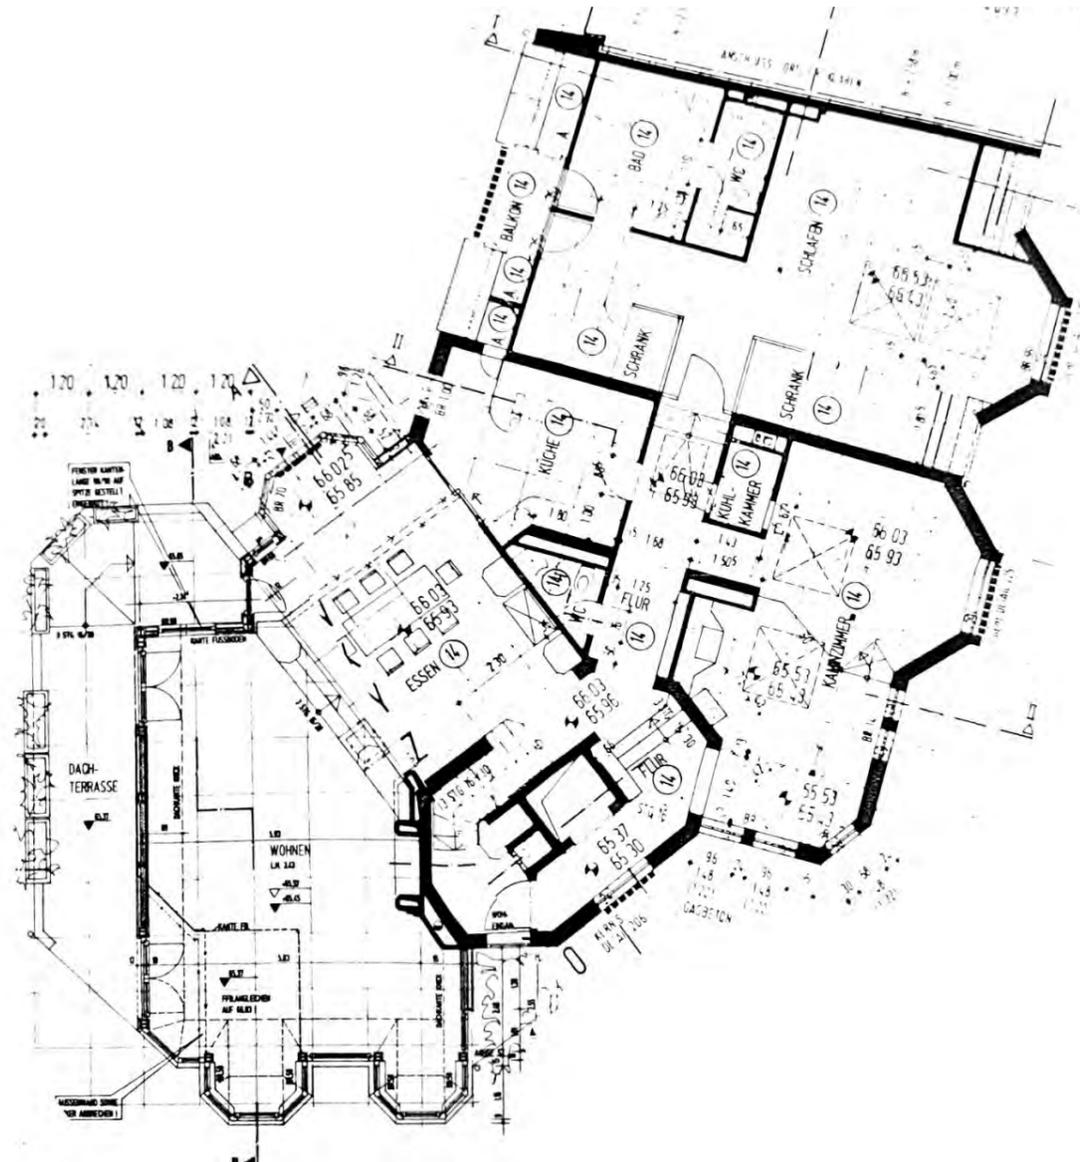
Grundrissanordnung Dachgeschoss (gemäß Baugenehmigung)

Hinzuweisen sei, dass im Dachgeschoss aufgrund eines Leitungswasserrohrbruchs der rückwärtige Bereich der Wohnung (Schlafzimmer einschließlich der zwei Schrankräume sowie Bad/WC) zum Wertermittlungsstichtag weitestgehend entkernt sind. Der entsprechende Wohnflächenbereich ist in den Grundrissplänen im Anlagenteil des Gutachtens kenntlich gemacht.

Im Dachgeschoss (untere Wohnebene) ist aufgrund eines Leitungswasserrohrbruchs der rückwärtige Bereich der Wohnung (Schlafzimmer einschließlich der zwei Schrankräume sowie Bad/WC) zum Wertermittlungsstichtag weitestgehend entkernt. Der entsprechende Wohnflächenbereich ist in den Grundrissplänen im Anlagenteil des Gutachtens kenntlich gemacht. Im Protokoll der außerordentlichen Eigentümerversammlung am 24.11.2022 wird ausgeführt: *„Da zwischenzeitlich sämtliche Rückstände der WE 14 ausgeglichen wurden, die Beschlussanfechtungsklage zurückgenommen und die über das Rücklagenkonto der WEG vorfinanzierten Gelder vollständig bezahlt und zurück überwiesen wurden, kann die Auszahlung der insgesamt 49.960,35 € an die WE 14 erfolgen. Es handelt sich hierbei um Gelder für den Wiederaufbau innerhalb der Wohnung 14. Bereits in der Vergangenheit bestand Einigkeit innerhalb der Eigentümergemeinschaft darüber, dass die WEG zwar Empfänger der Gelder ist, diese jedoch im nächsten Schritt an den Sondereigentümer der WE 14 ausgezahlt werden sollen, sodass dieser eigenverantwortlich und im eigenen Ermessen den Wiederaufbau durchführen kann. Dies muss jedoch schriftlich festgehalten werden, sodass mit der Auszahlung der 49.960,35 € seitens des Vertreters des Sondereigentümers der WE 14 sämtliche Ansprüche gegenüber der WEG abgegolten sind und dieser alleinig für den Wiederaufbau zuständig ist. Dieses Schriftstück wird derzeit durch den Rechtsanwalt erarbeitet und nach Vorlage dem Beirat zur Kenntnis und Freigabe übermittelt. Erst dann erfolgt die Auszahlung.“* Abschließend ergibt sich aus dem Protokoll der ordentlichen Wohnungseigentümerversammlung am 03.05.2023: *„Die Vereinbarung gem. Protokoll der Versammlung vom 24.11.2022 wurde nach Freigabe der Beiräte geschlossen und die insgesamt 49.960,35 € von dem Erhaltungsrücklagenkonto bezahlt. Mit dieser Zahlung sind sämtliche Ansprüche aus den Wasserschäden für den Wiederaufbau der Bäder der Einheit 14 abgegolten.“*

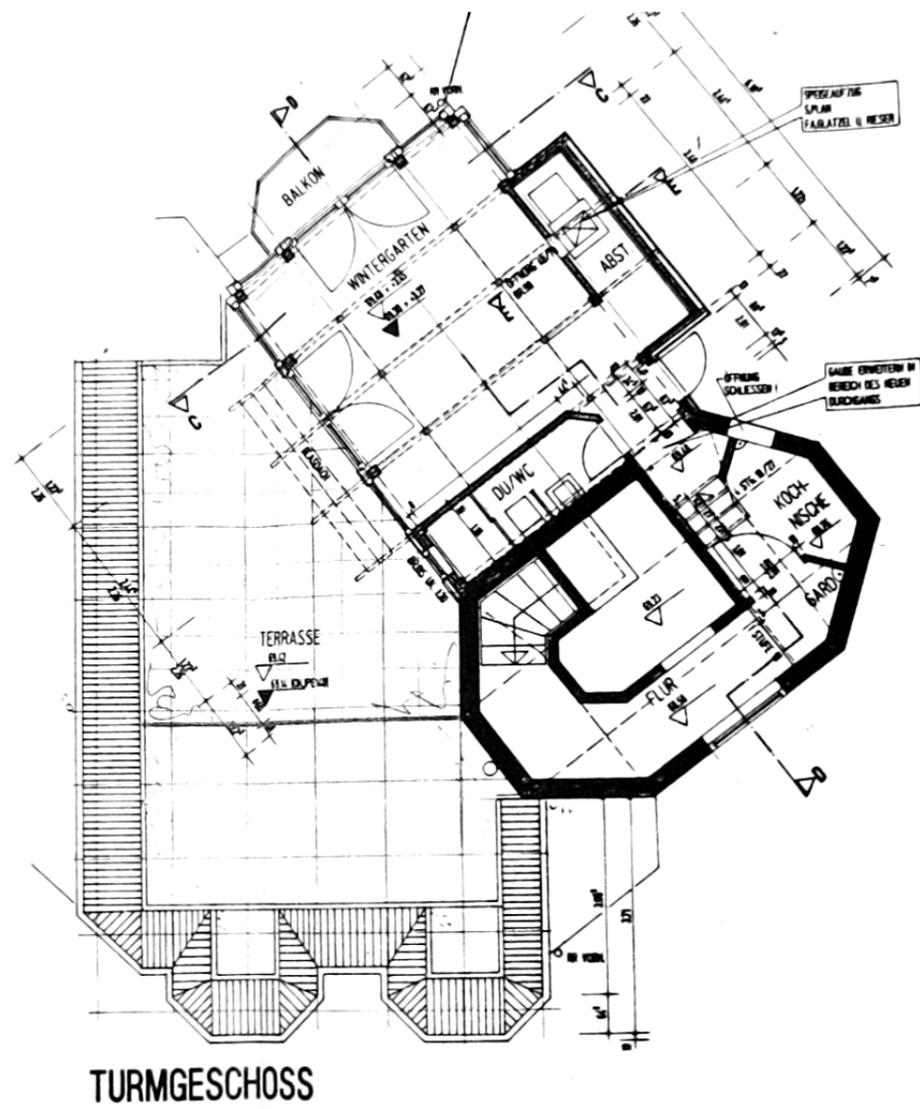
Grundrissanordnung Turmgeschoss (gemäß Baugenehmigung)

Anlässlich der Ortstermine konnte festgestellt werden, dass innerhalb der Wohnung Wohnflächenanteile teilungsplanwidrig genutzt werden. Die entsprechenden Teilbereiche sind in den Grundrissplänen im Anlagenteil des Gutachtens grob überschlägig einskizziert.
