**Bearbeitungs-Nr.:** 2024 GG 6

## GUTACHTEN

**Zwangsversteigungsverfahren Paeßens in Erbengemeinschaft**  
Kirselsstraße 6  
47589 Uedem

Kirselstraße 6 in 47589 Uedem

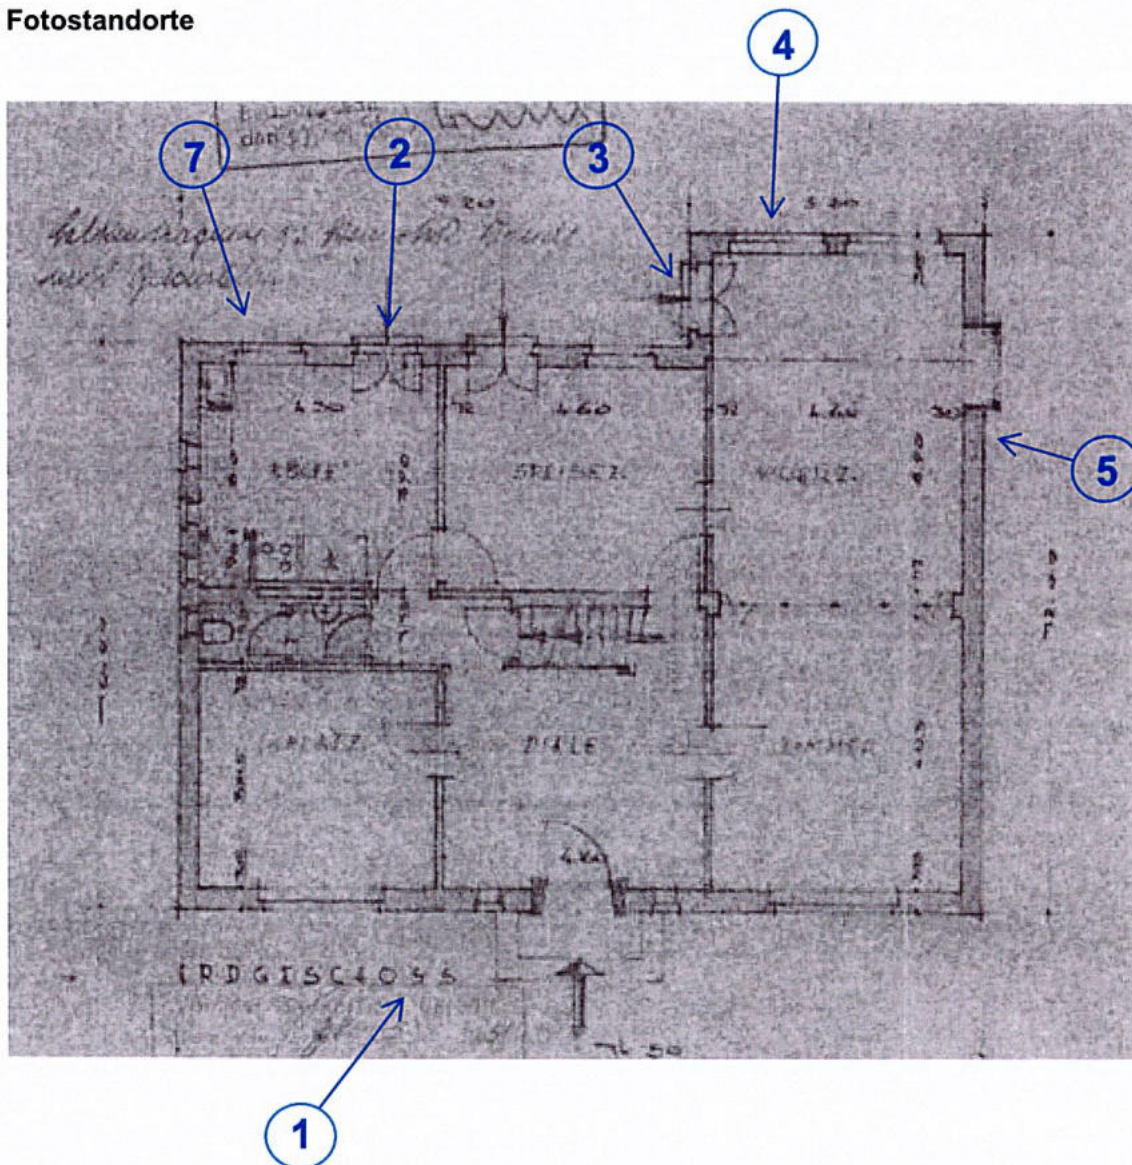
**Fotostandorte**

Zum besseren Verständnis wurden die Fotostandorte in die Gebäudegrundrisszeichnung eingezeichnet. Diese wurden dem Gutachten Schick entnommen.
