Verkehrswertgutachten

über die baufällige, ehemalige, landwirtschaftliche Hofstelle
Zum Beilstein XX, 56769 Bereborn

in dem Zwangsversteigerungsverfahren
- 7 K 3/22 -

Gutachten: 7 K 3/22 - Zum Beilstein XX, 56769 Bereborn

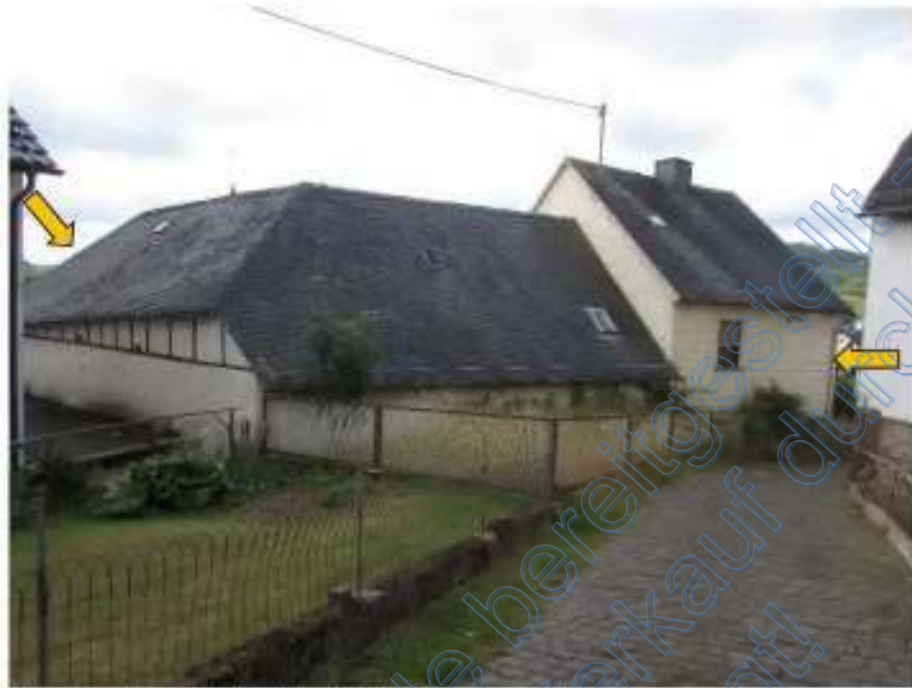
Foto 1: ehem. Hofstelle, Rück-/Seitenansicht

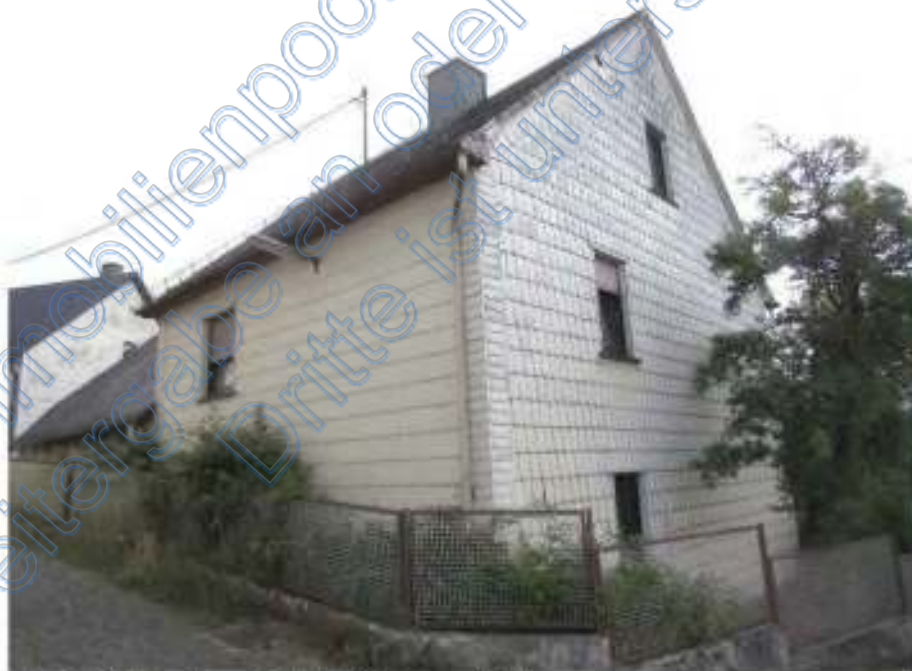
: Das Wohnhaus befindet sich in einem stark vernachlässigten, baufälligen, baulichen Unterhaltungs- und Pflegezustand. Es sind u.a. folgende **Bauschäden und Baumängel** vorhanden: Die Fassadenverkleidungen sind z.T. beschädigt. Es sind z.T. Putzschäden im Sockelbereich vorhanden. Die Hauseingangstür ist überaltert. Die Kunststoffrollläden sind ausgebleicht. Die Stufen der Hauseingangstreppe sind z.T. beschädigt und der Metallhandlauf ist korrodiert.

Foto 2: Wohnhaus, Rück-/Seitenansicht

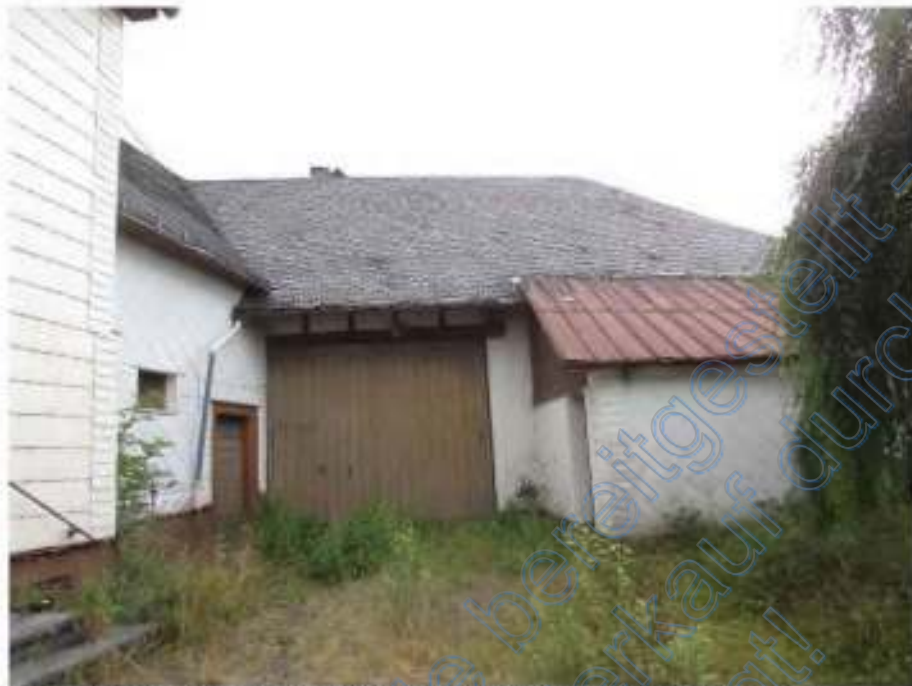
Das Stall- und Scheunengebäude befindet sich in einem stark vernachlässigten baulichen Unterhaltungs- und Pflegezustand. Es sind folgende **Bauschäden und Baumängel** vorhanden:

Foto 5: Stall-/Scheunengebäude mit Pultdachanbau, Hofansicht
