## Verkehrswertgutachten

### Zwangsversteigerungssache 11 K 3/26

über den Verkehrswert (i. S. d. § 194 Baugesetzbuch) für das mit einem  
**einseitig angebauten Einfamilienhaus bebaute Grundstück**  
**in 66663 Merzig-Hilbringen, Mecherner Straße 17.**

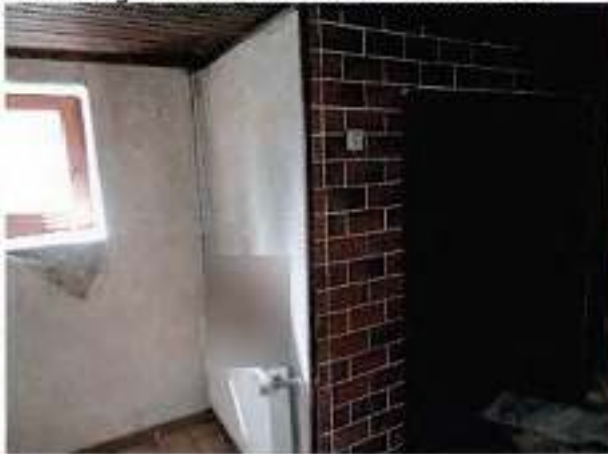
Beispiel Schimmelbildung an Holzdecke

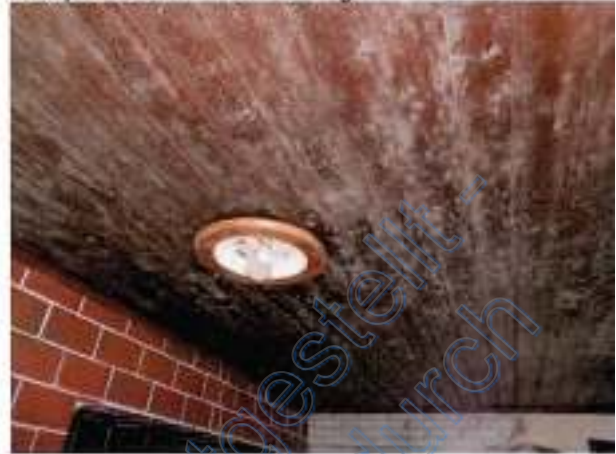
Detail Schimmelbildung an Wänden

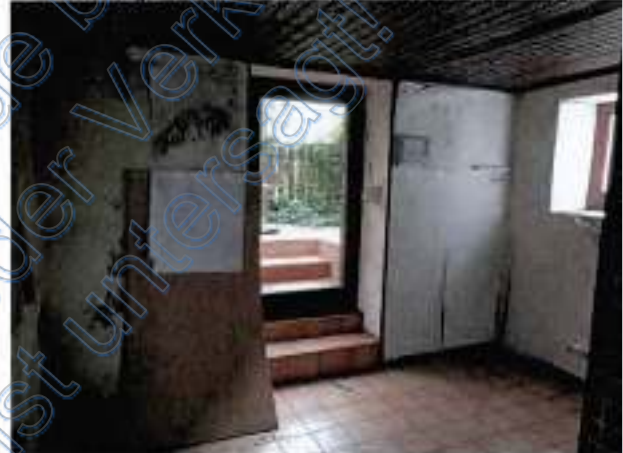
sanierungsbedürftige Terrasse

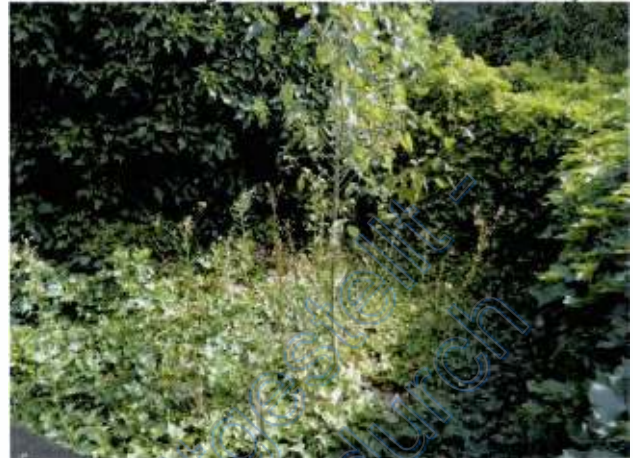
Überwucherung von Bauteilen (Flachdach)

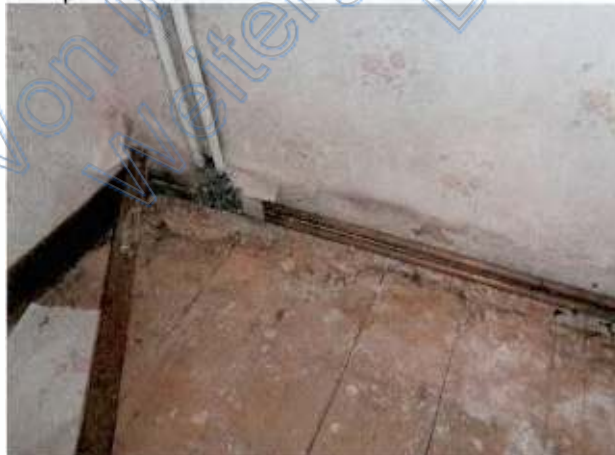
Beispiel Fäulnisschäden an Holz-Bodendielen

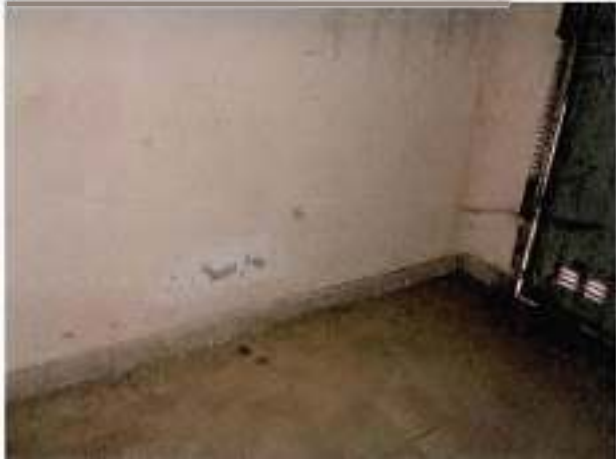
Beispiel Feuchteschäden Innenwände

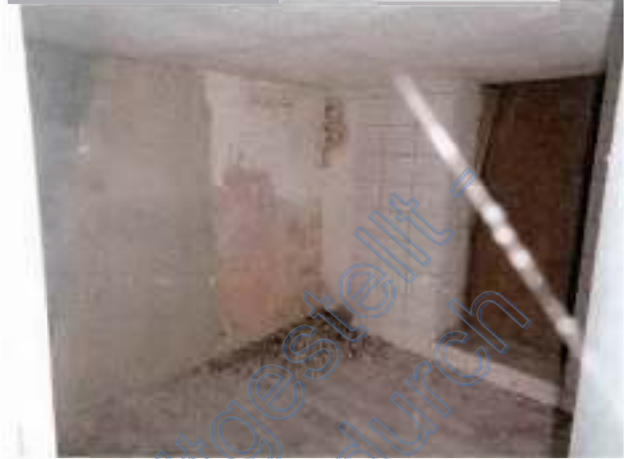
stark verunreinigter Raum hinter Garage

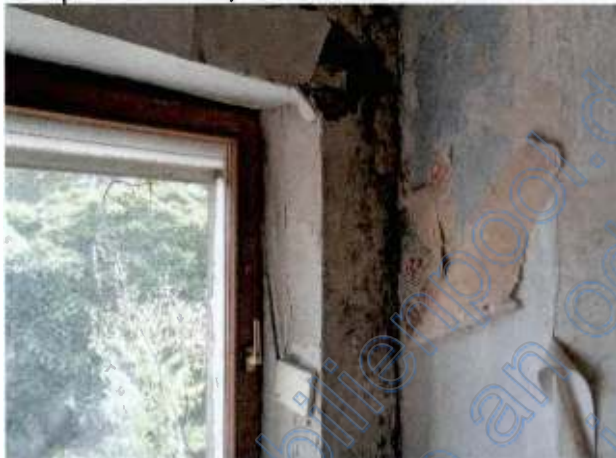
Beispiel Wasser-/ Schimmelschaden

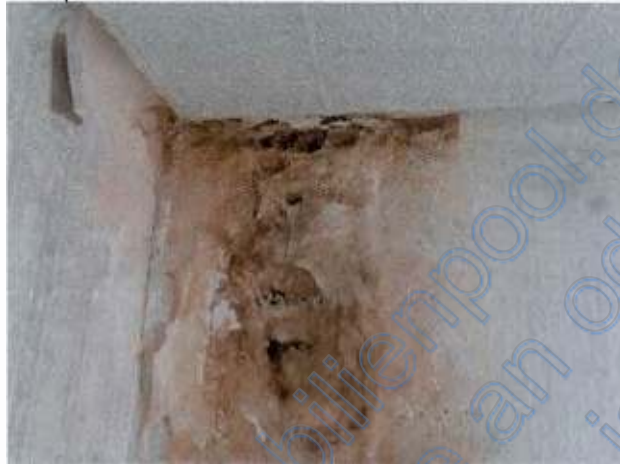
Beispiel Wasserschaden im Kaminbereich

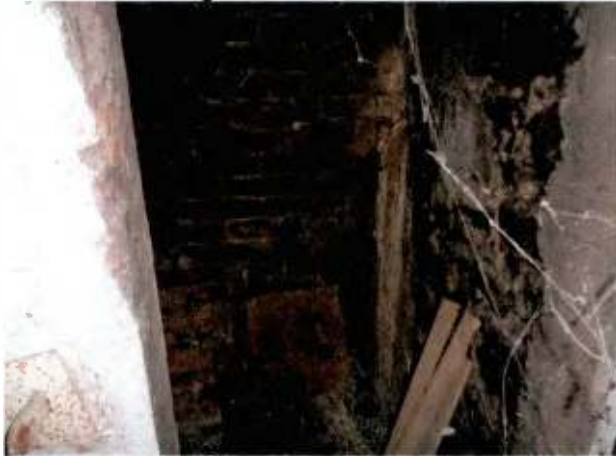
Untersicht alte Tondachziegel

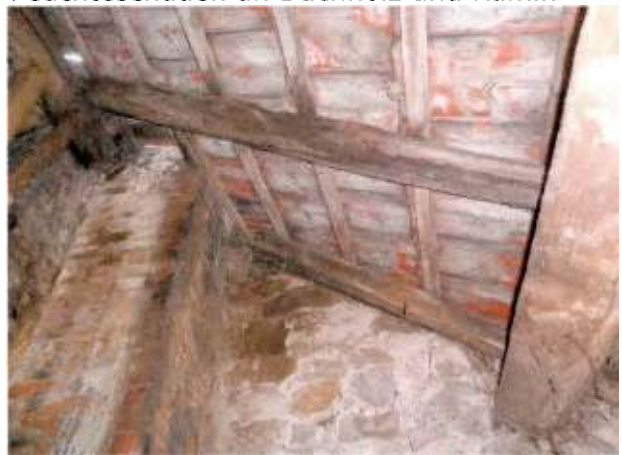
starke Verunreinigung durch Tauben u. Marder    Detail fehlender Speicher-Bodenbelag

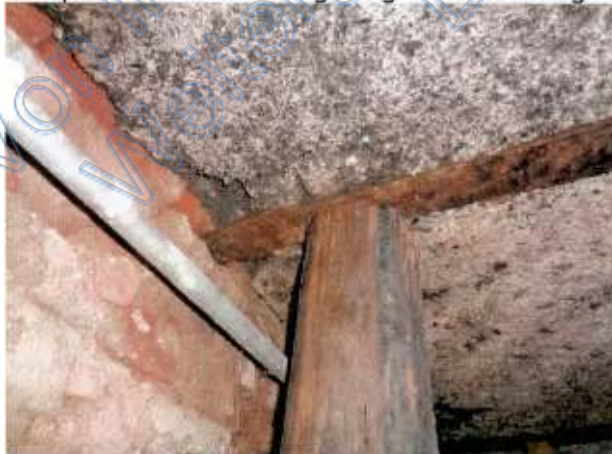
Beispiel nicht mehr tragfähiger Deckenträger

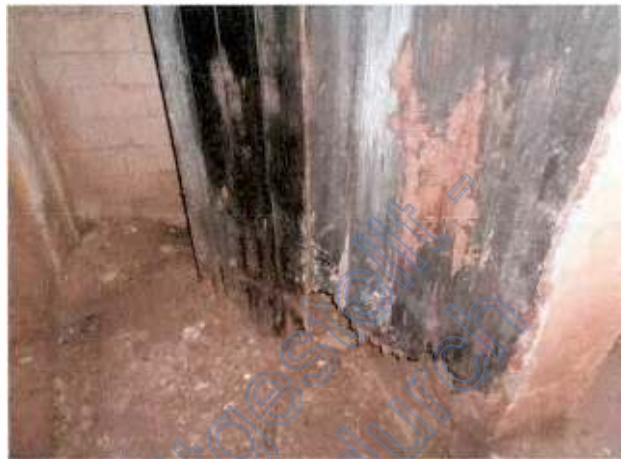
Detail Fäulnissschäden an KG-Holztür

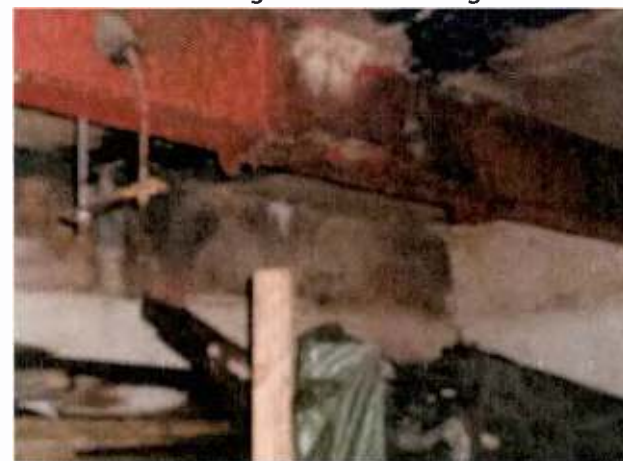
lokale Verformungen am Unterzug

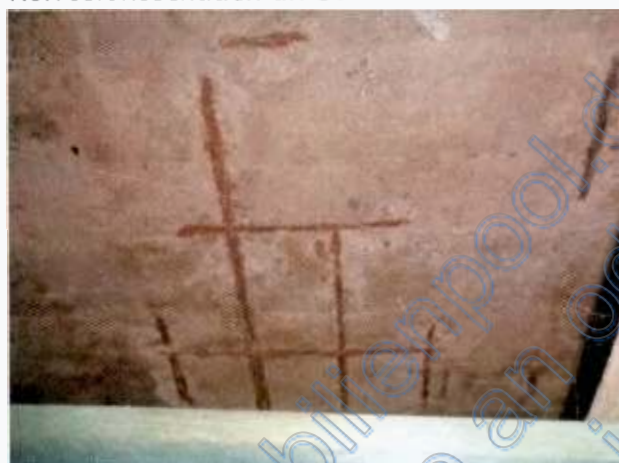
Korrosionsschäden an Stahlbetondecken

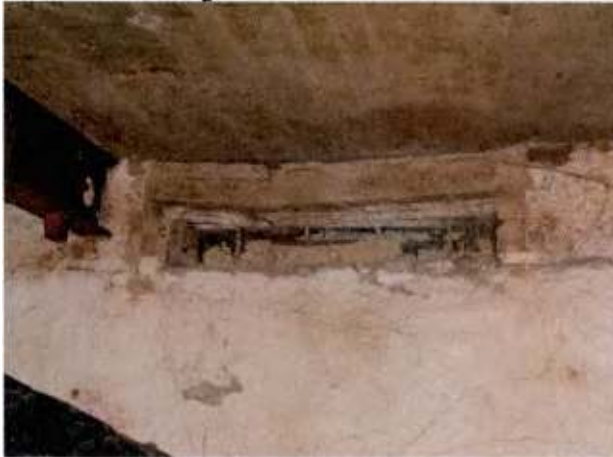
Detail einsturzgefährdeter Holzsturz

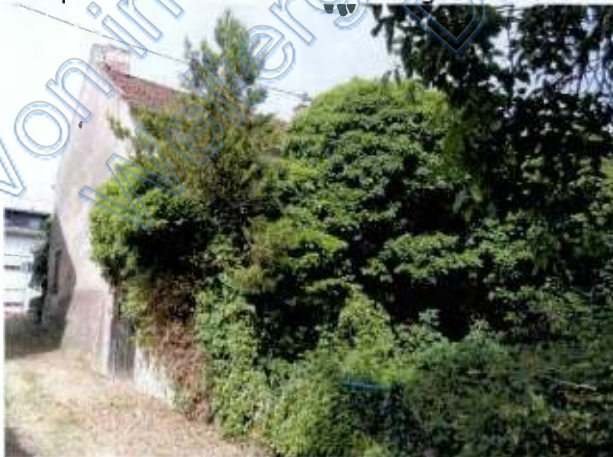
Beispiel Bauteil-Überwucherung Rückseite
