Fotodokumentation¹

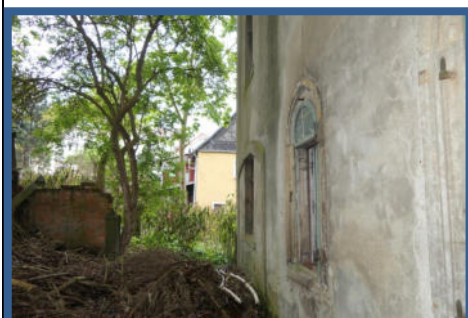
Abbildung 6: Rückansicht (Nord-Ansicht) starke Beschädigungen an der Fassade; stark verwilderte und beschädigte Außenanlagen; umliegende Bebauung

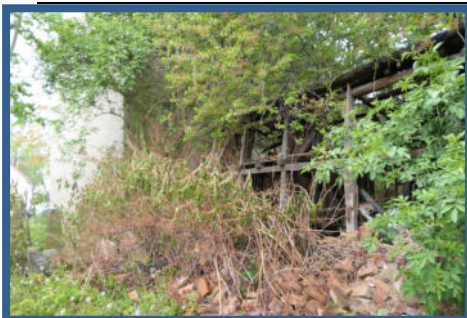
Abbildung 13: Rückansicht des abrisssreifen Schuppens im südöstlichen Grundstücksbereich; stark verwilderte und beschädigte Außenanlagen; Ansicht vom Flurstück 1212 a

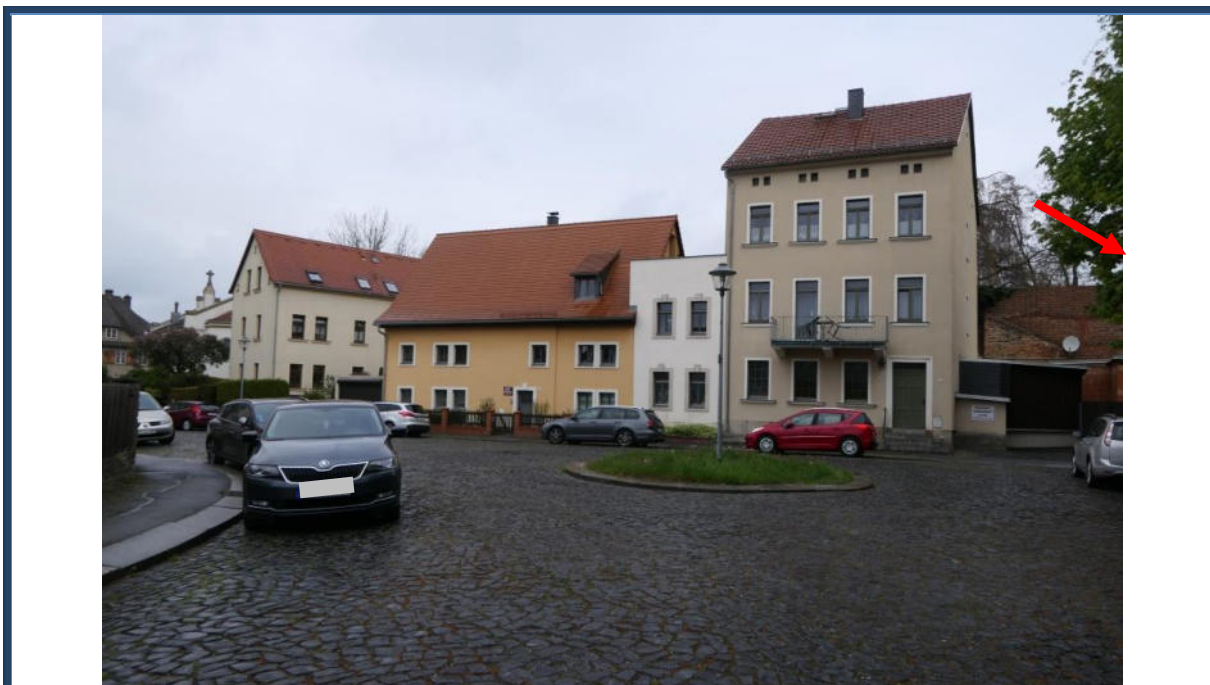
Abbildung 18: Blick in nördliche Richtung in die Morawekstraße; rechts (nicht im Bild) das Bewertungsobjekt; umliegende Bebauung

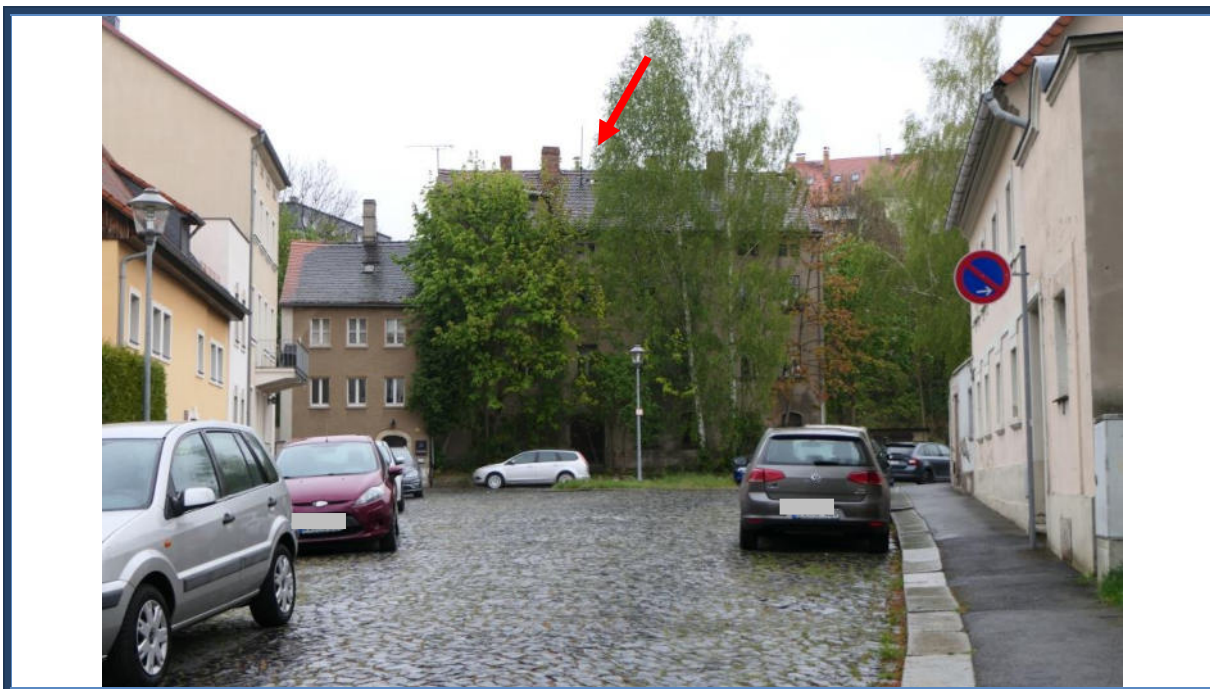
Abbildung 19: Blick in östliche Richtung in die Morawekstraße; mittig das Bewertungsobjekt; angrenzende und umliegende Bebauung
