Fotodokumentation¹

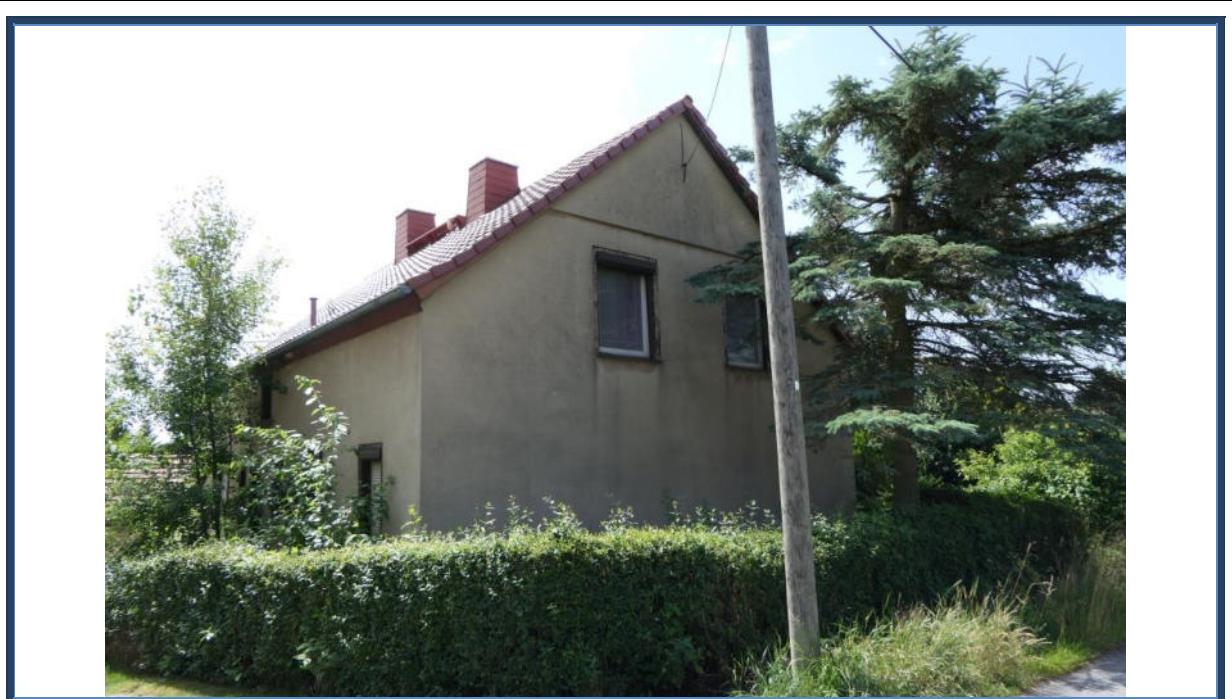
Abbildung 1: Nord-West-Ansicht; Außenanlagen

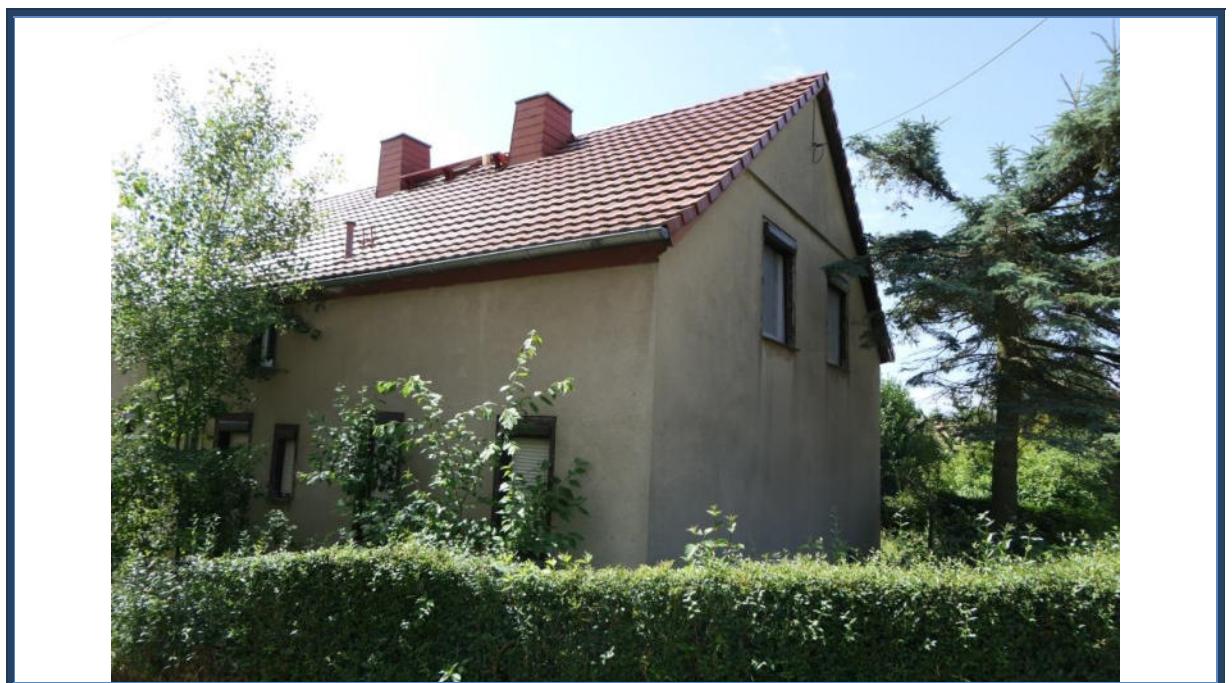
Abbildung 2: Nord-West-Ansicht; Außenanlagen

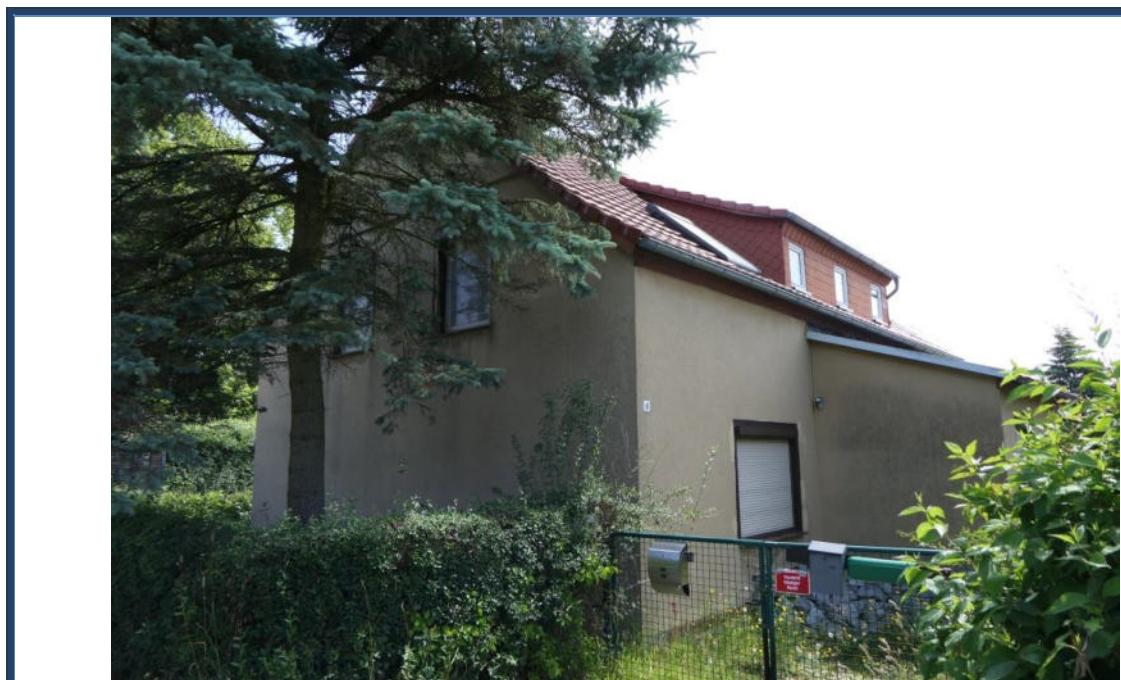
Abbildung 4:Süd-West-Ansicht; Einfahrtsbereich; rechts der Eingangsanbau; Außenanlagen

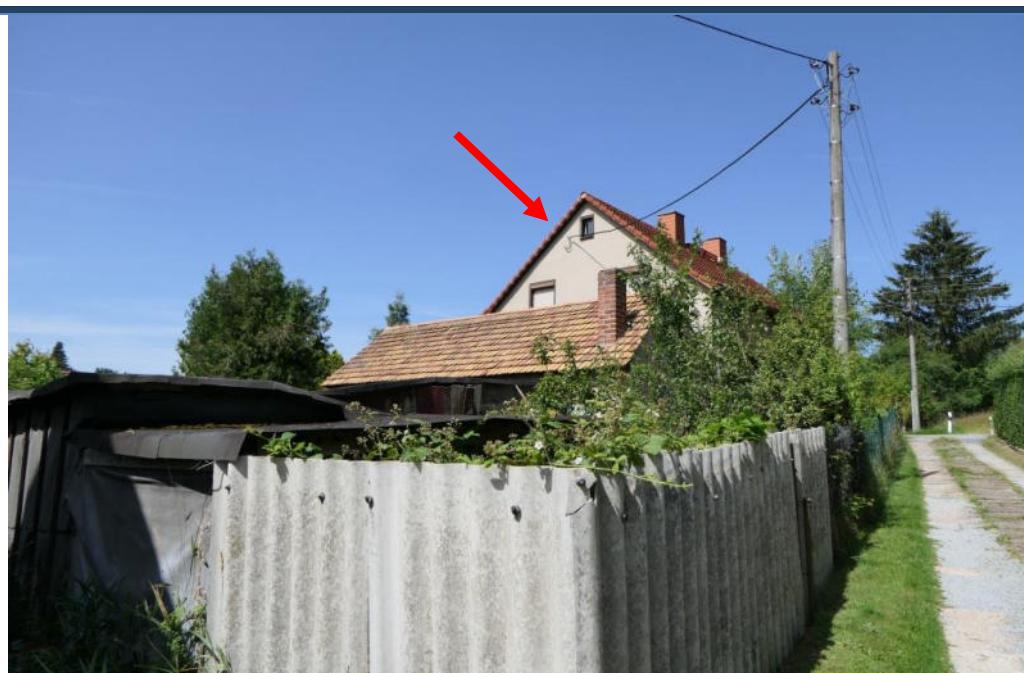
Abbildung 14: Blick entlang der nördlichen Grundstücksgrenze

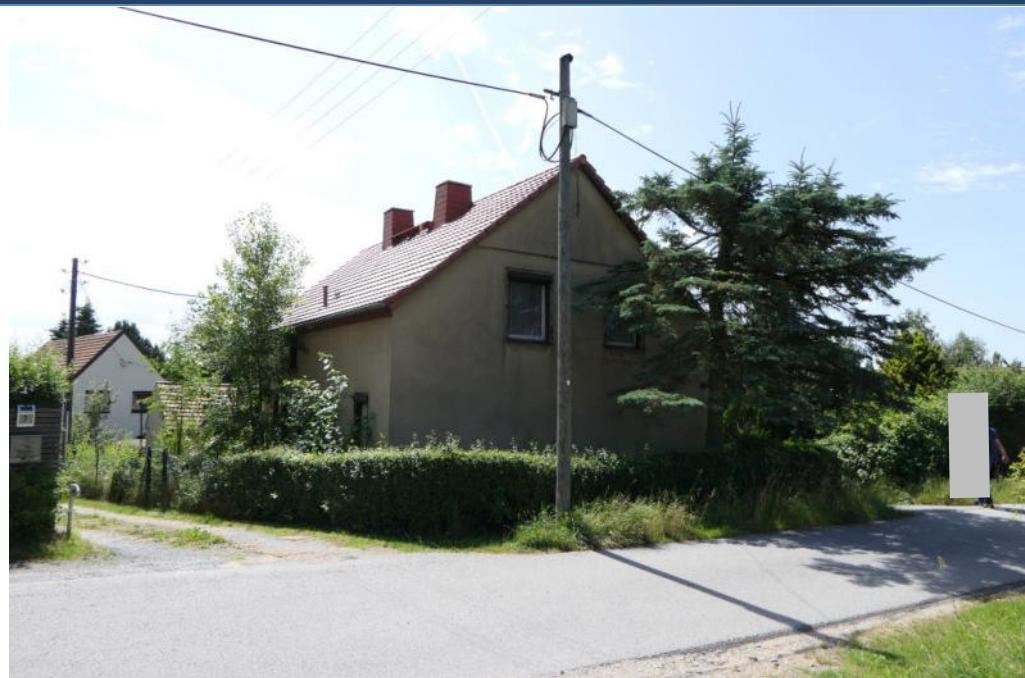
Abbildung 15: Blick zum Bewertungsobjekt von der Kleindehsaer Straße; umliegende Bebauung

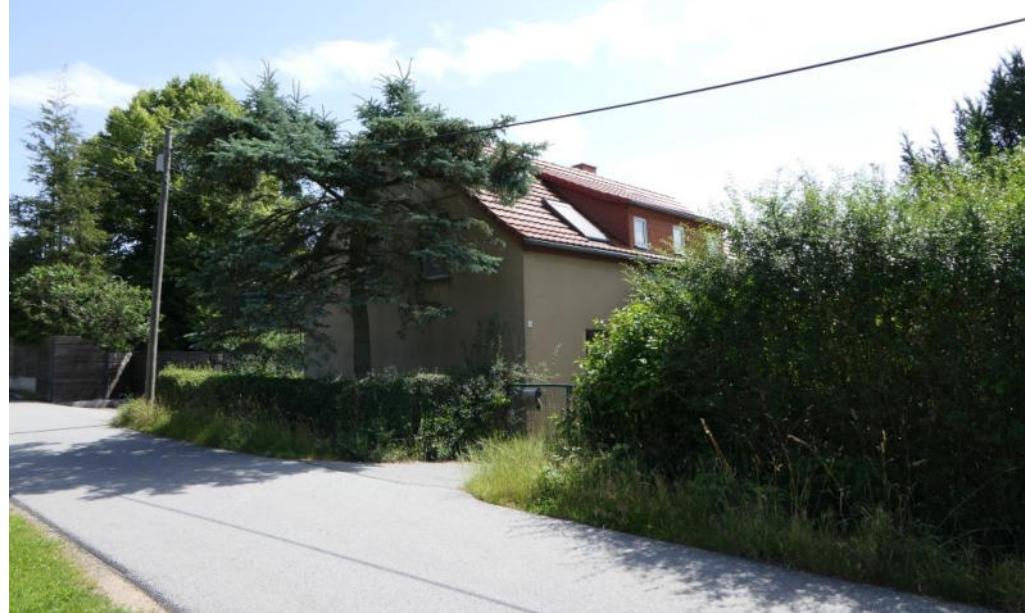
Abbildung 16: Blick zum Bewertungsobjekt von der Kleindehsaer Straße

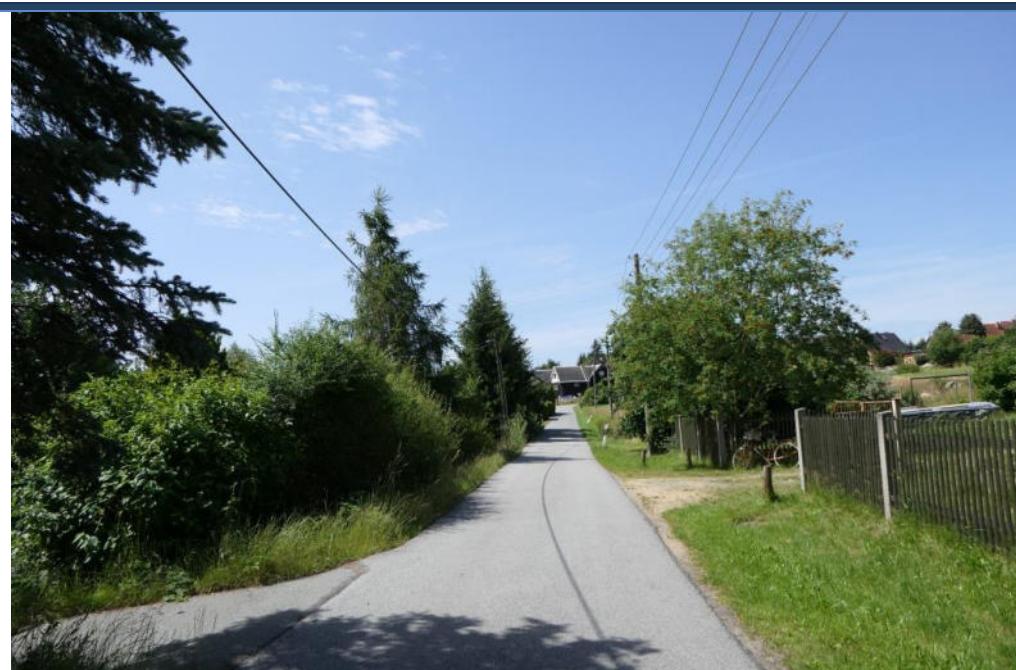
Abbildung 18: Blick in südwestliche Richtung in die Kleindehsaer Straße; links der Einfahrtsbereich; umliegende Nutzungen

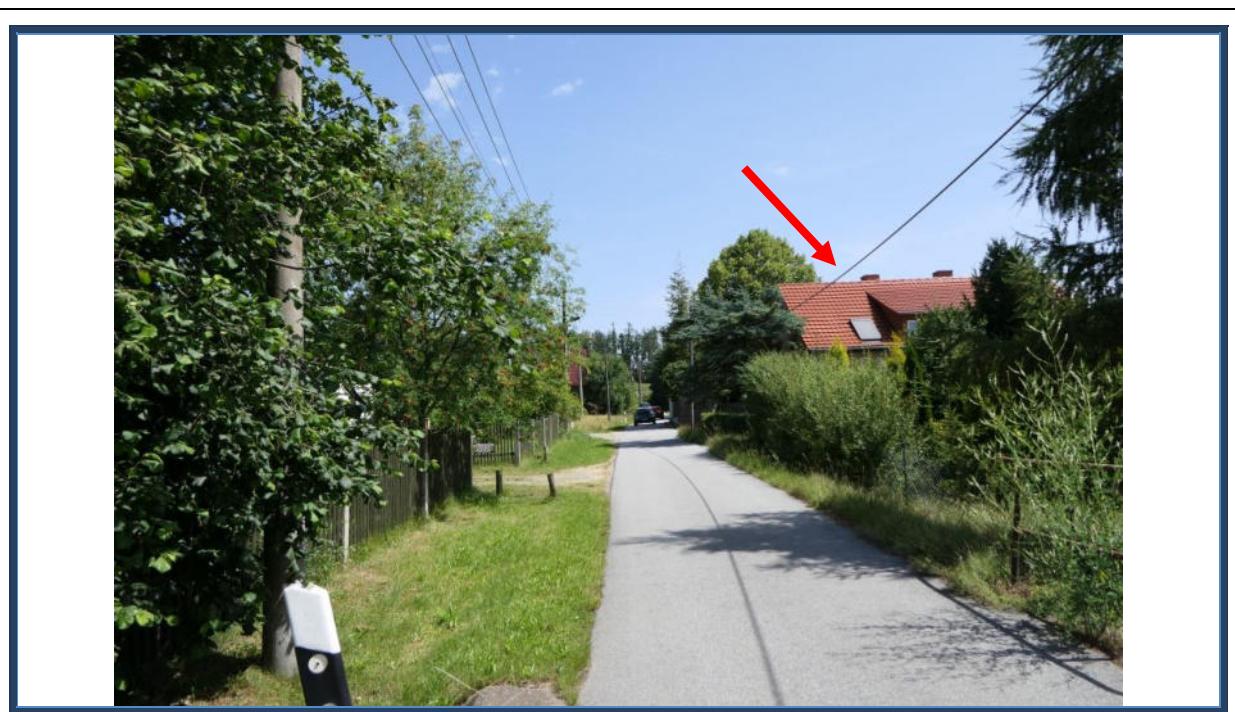
Abbildung 19: Blick in nordöstliche Richtung in die Kleindehsaer Straße; rechts das Bewertungsobjekt; umliegende Nutzungen

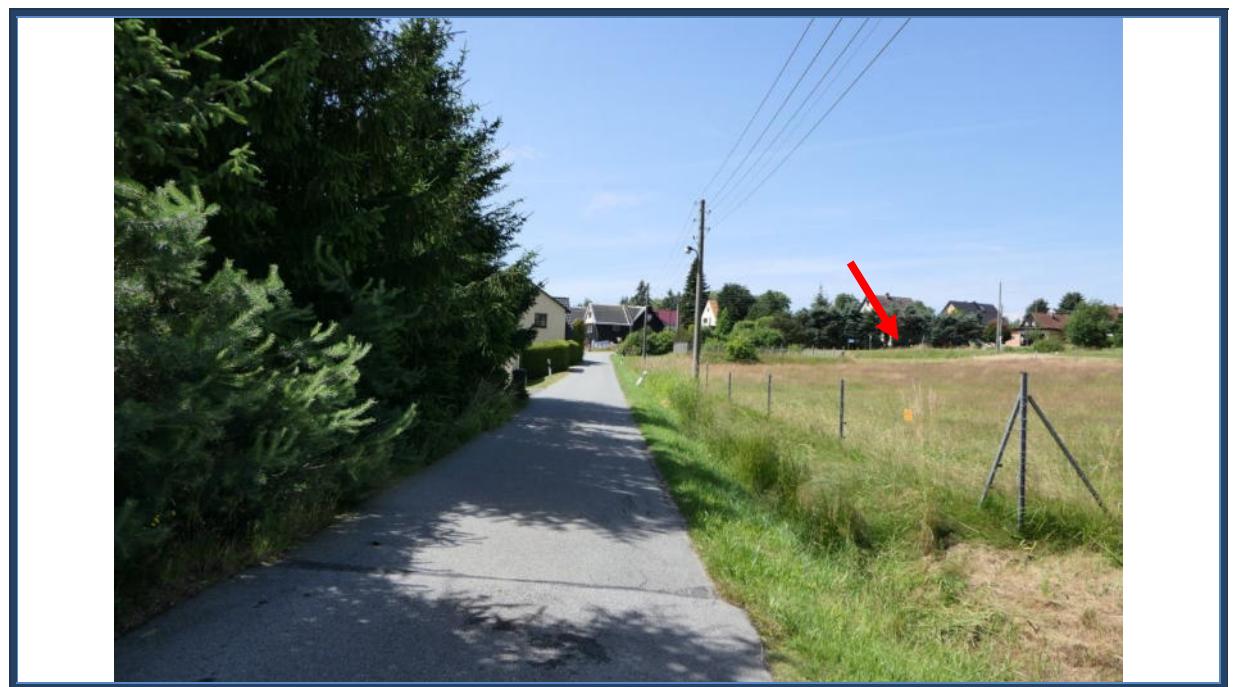
Abbildung 20: Blick in südwestliche Richtung in die Kleindehsaer Straße zum Kreuzungsbereich mit der Halbauer Str.; etwaige Lage des Flurstücks 398; umliegende Bebauung und Nutzung

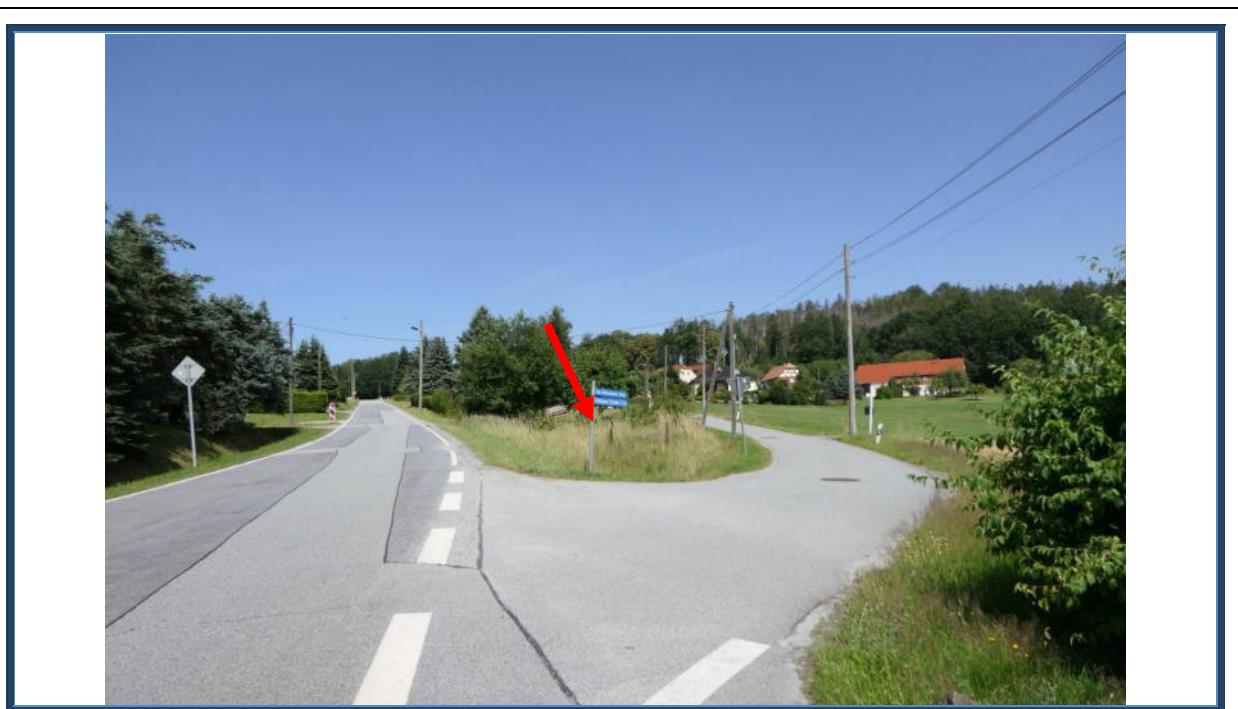
Abbildung 21: Blick in nordwestliche Richtung; Kreuzungsbereich der Halbauer Straße und der Straße "Am Kötzschauer Berg"; etwaige Lage des Flurstücks 398; umliegende Bebauung und Nutzung

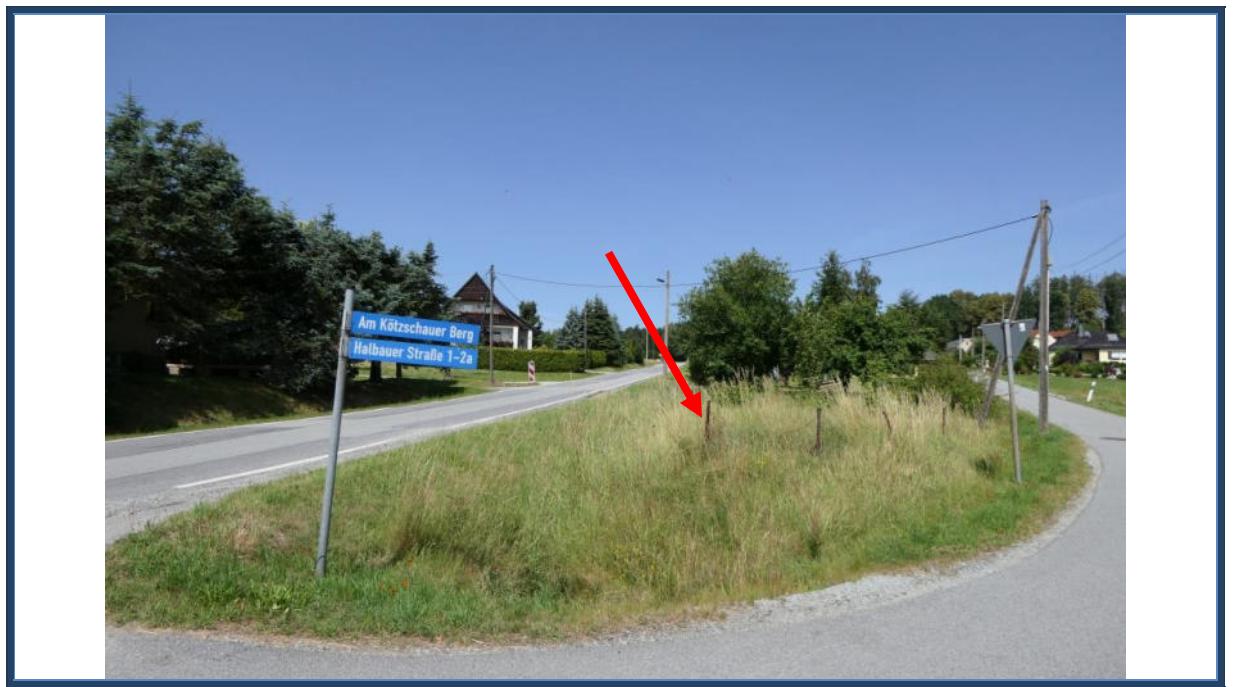
Abbildung 22: Blick in nordwestliche Richtung; Kreuzungsbereich der Halbauer Straße und der Straße "Am Kötzschauer Berg"; etwaige Lage des Flurstücks 398; umliegende Bebauung und Nutzung

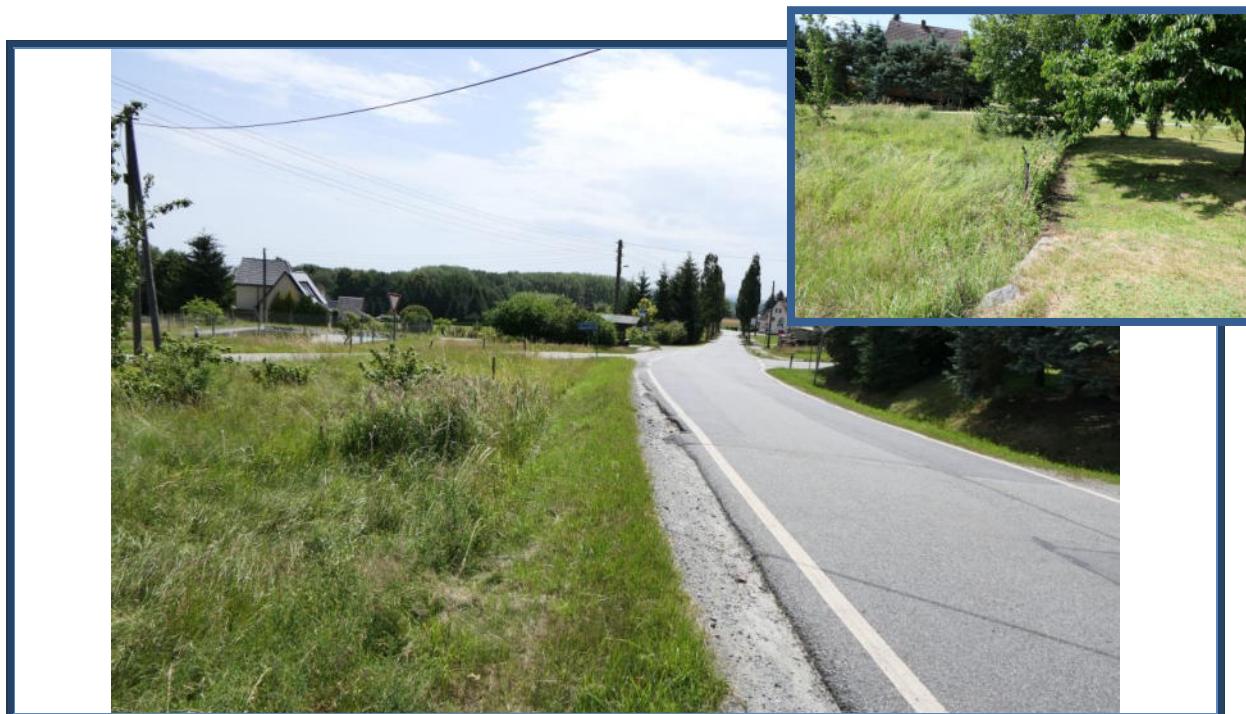
Abbildung 24: Blick in südöstliche Richtung zum Kreuzungsbereich der Halbauer Straße und der Straße "Am Kötzschauer Berg"; links das Flurstück 398; umliegende Bebauung und Nutzung
