Fotodokumentation¹

¹ Anfertigung von Innenaufnahmen war aufgrund Außenbesichtigung nicht möglich.

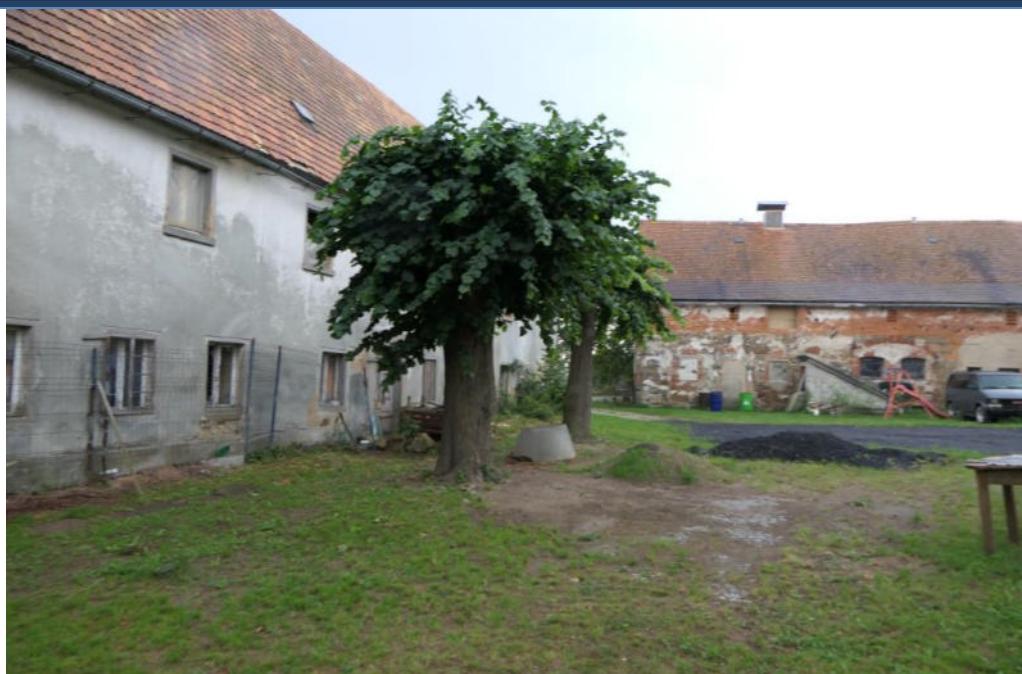
Abbildung 12: Außenanlagen im westlichen Grundstücksteil; benachbarte Bebauung

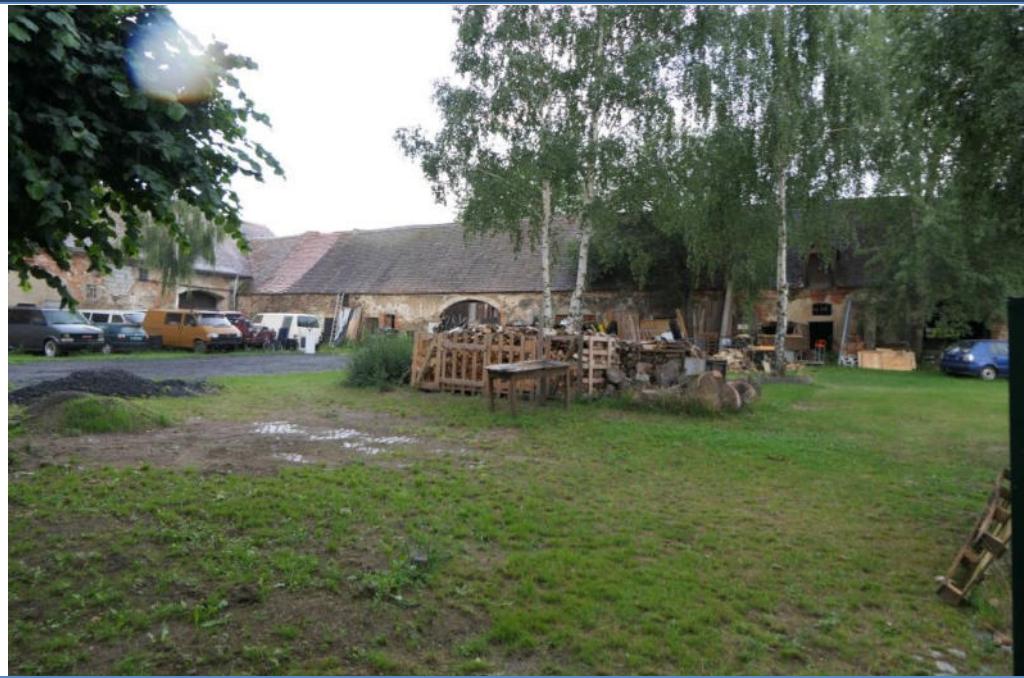
Abbildung 13: Außenanlagen im westlichen Grundstücksteil; benachbarte Bebauung; offensichtlich eine gemeinsame Nutzung des Innenhofs

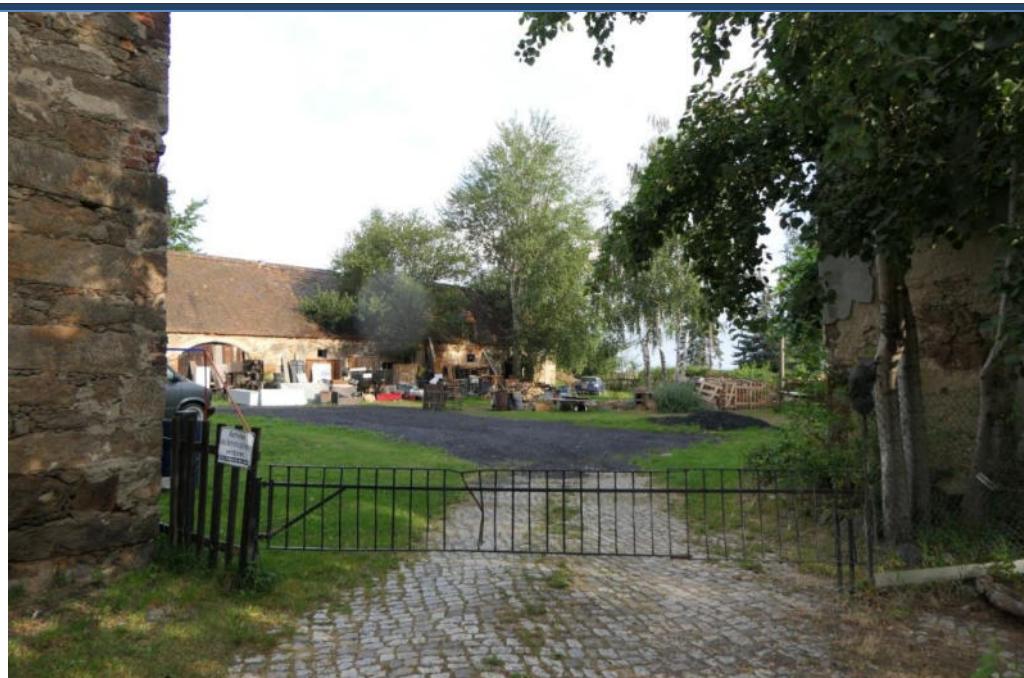
Abbildung 14: Außenanlagen im westlichen Grundstücksteil; rechts das Bewertungsobjekt; umliegende Bebauung; offensichtlich eine gemeinsame Nutzung des Innenhofs und der Zufahrt

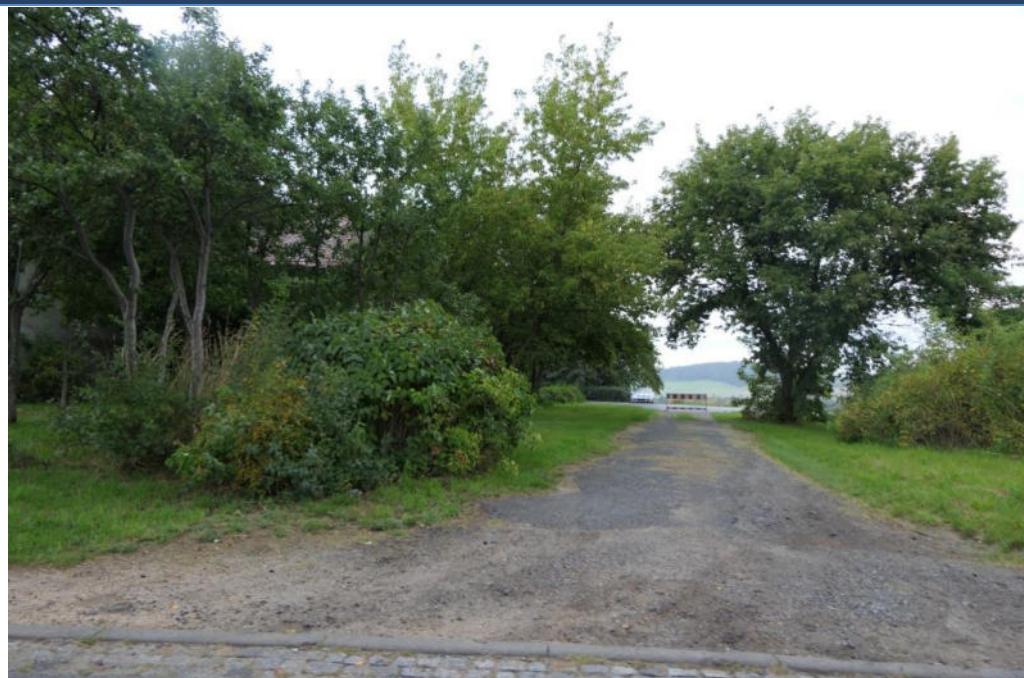
Abbildung 15: Blick in nördliche Richtung entlang der östlichen Grundstücksgrenze; umliegende Nutzungen

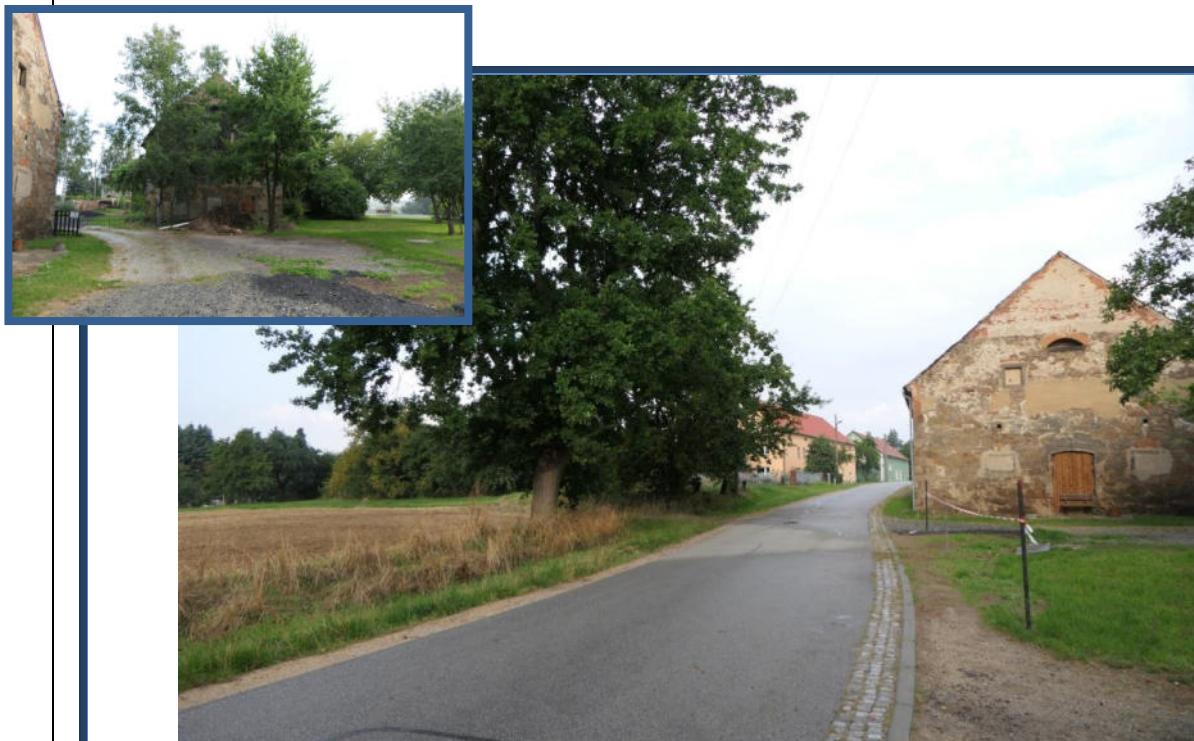
Abbildung 16: Blick in westliche Richtung in die Eiseroder Straße; rechts (nicht im Bild) das Bewertungsobjekt; benachbarte und umliegende Bebauung und Nutzung

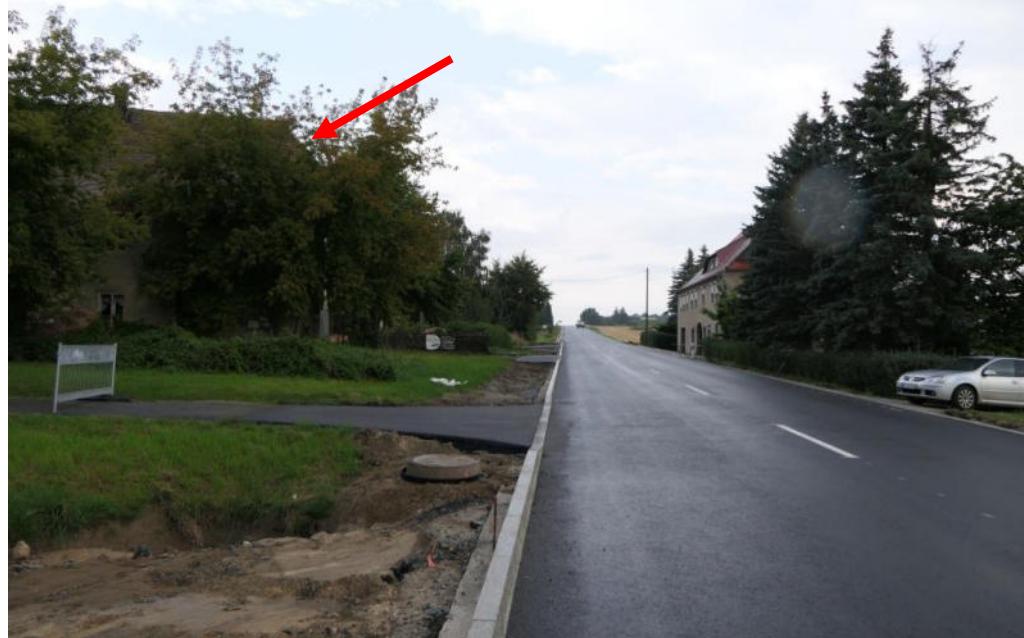
Abbildung 17 Blick in westliche Richtung in die Bautzener Landstraße; links das Bewertungsobjekt; umliegende Bebauung und Nutzung

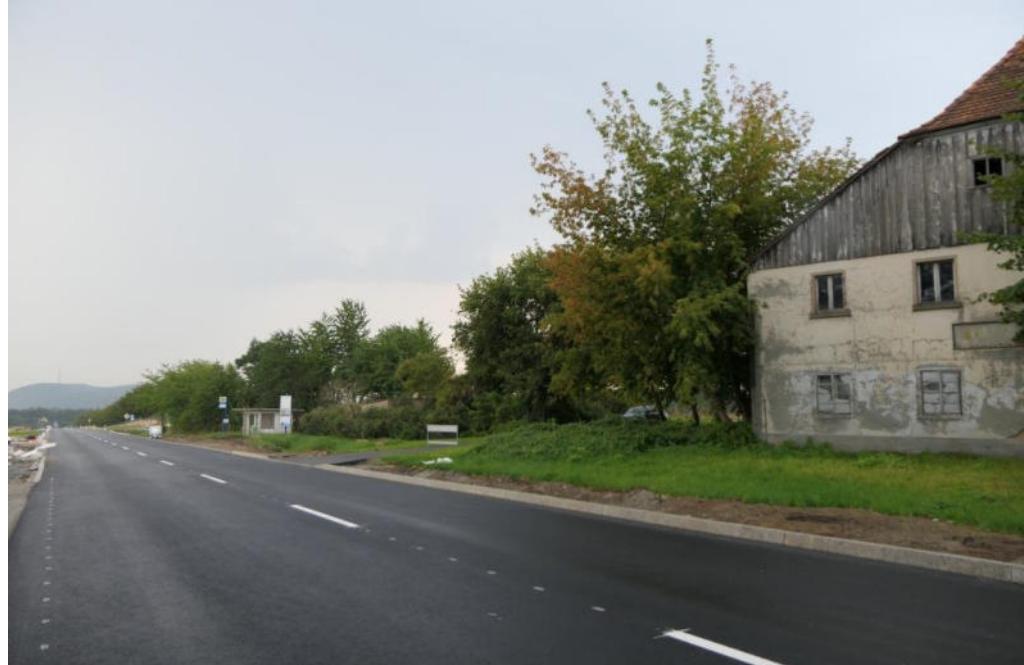
Abbildung 18: Blick in östliche Richtung in die Bautzener Landstraße; rechts das Bewertungsobjekt; umliegende Nutzungen
