## Fotodokumentation<sup>1</sup>

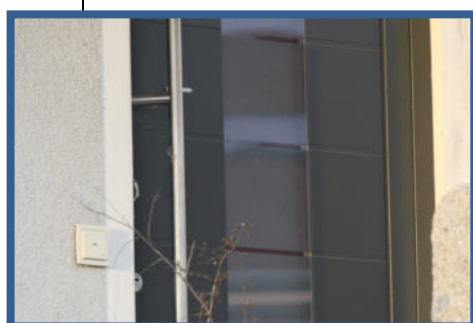
**Abbildung 6: Hauseingangsbereich; verwilderte Außenanlagen (Fertigstellungsbedarf hinsichtlich der Zuwegung zum Gebäude)**

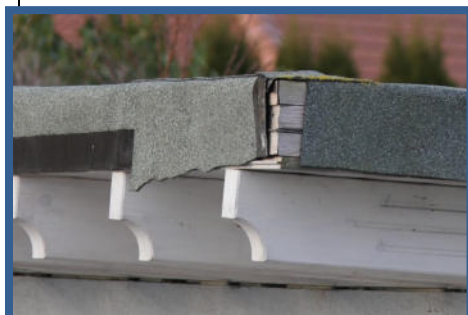
**Abbildung 12: Doppelgarage; Außenanlagen (tlw. Fertigstellungsbedarf); reparaturbedürftige Dacheindeckung**
