Fotodokumentation¹

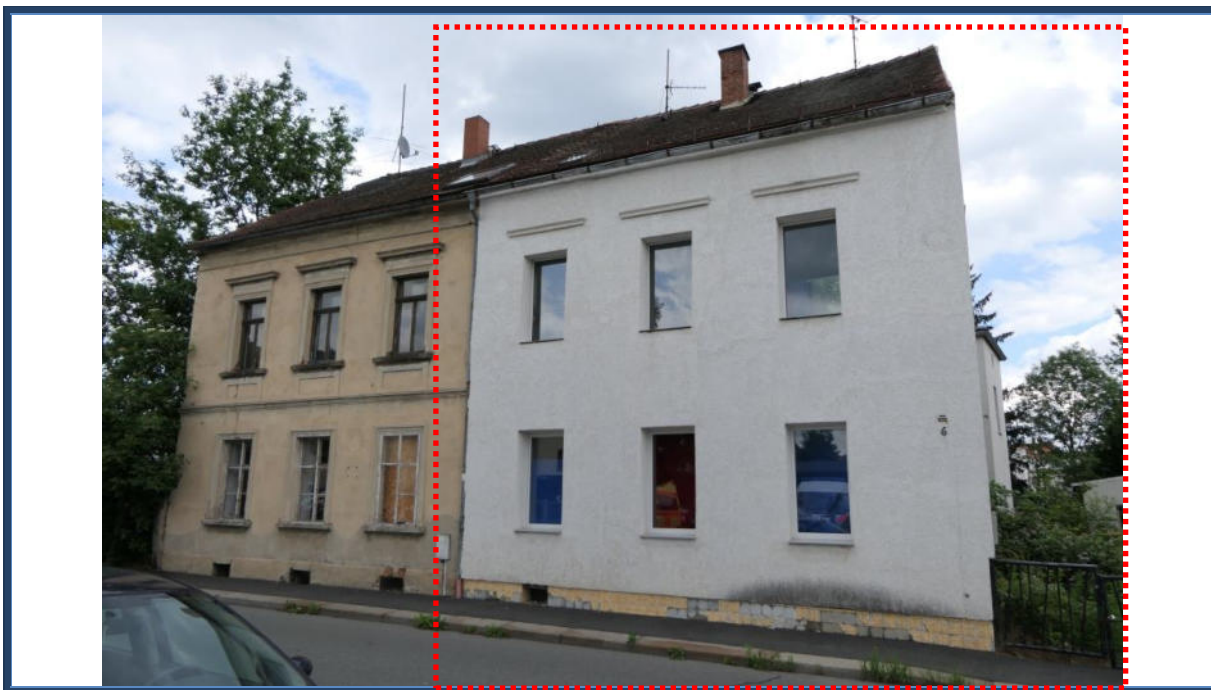
Abbildung 1: Vordergebäude: Straßenansicht (West-Ansicht); rechts der Einfahrtsbereich; angrenzende Bebauung

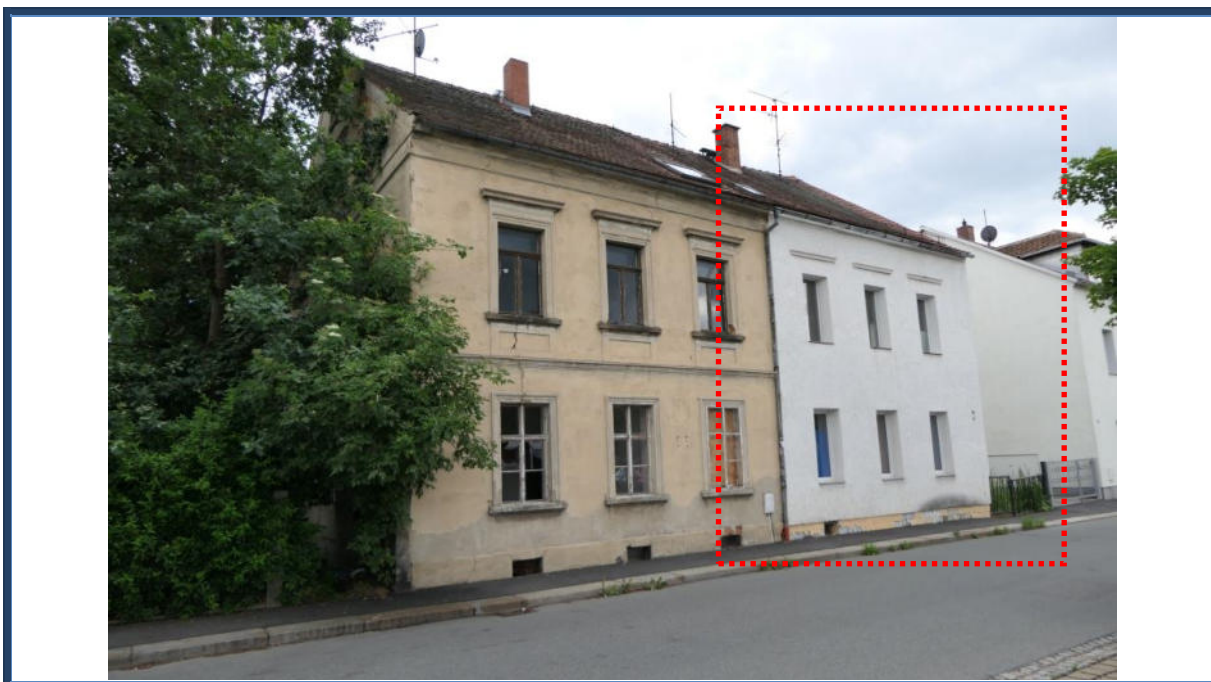
Abbildung 2: Vordergebäude: Straßenansicht (West-Ansicht); rechts der Einfahrtsbereich; angrenzende und umliegende Bebauung

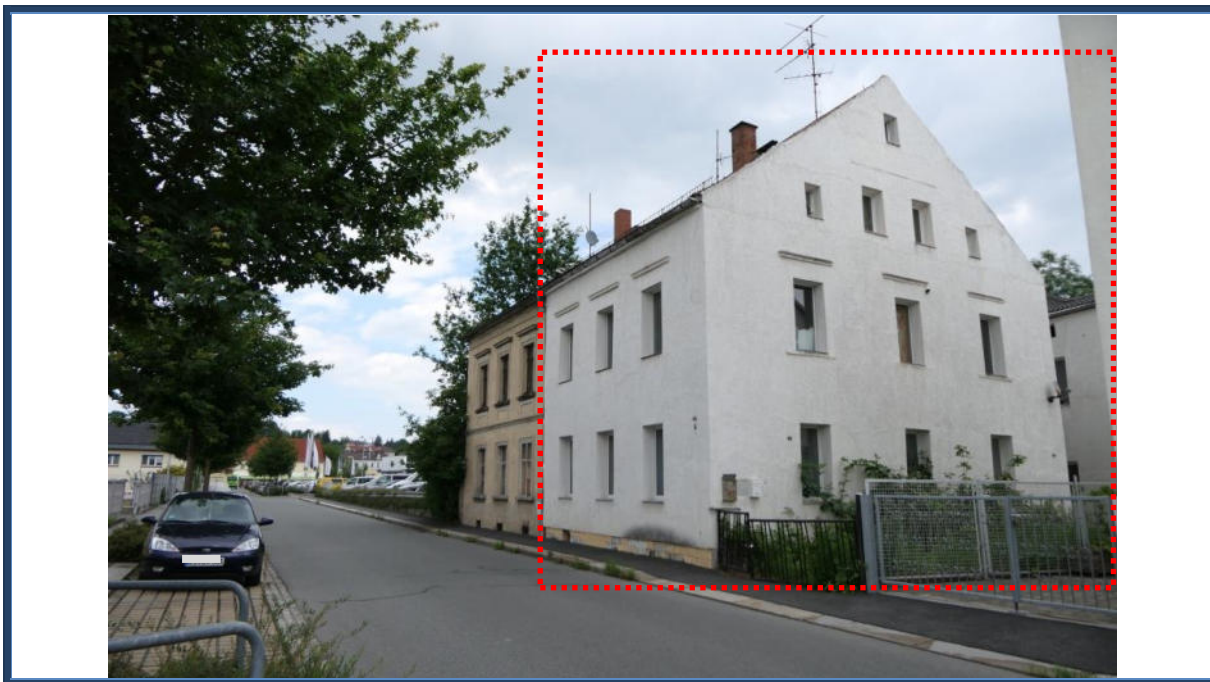
Abbildung 3: Vordergebäude: Straßen- und Seitenansicht (Süd-West-Ansicht); rechts der Einfahrtsbereich; angrenzende und umliegende Bebauung; Blick in die Gasstraße in nördliche Richtung

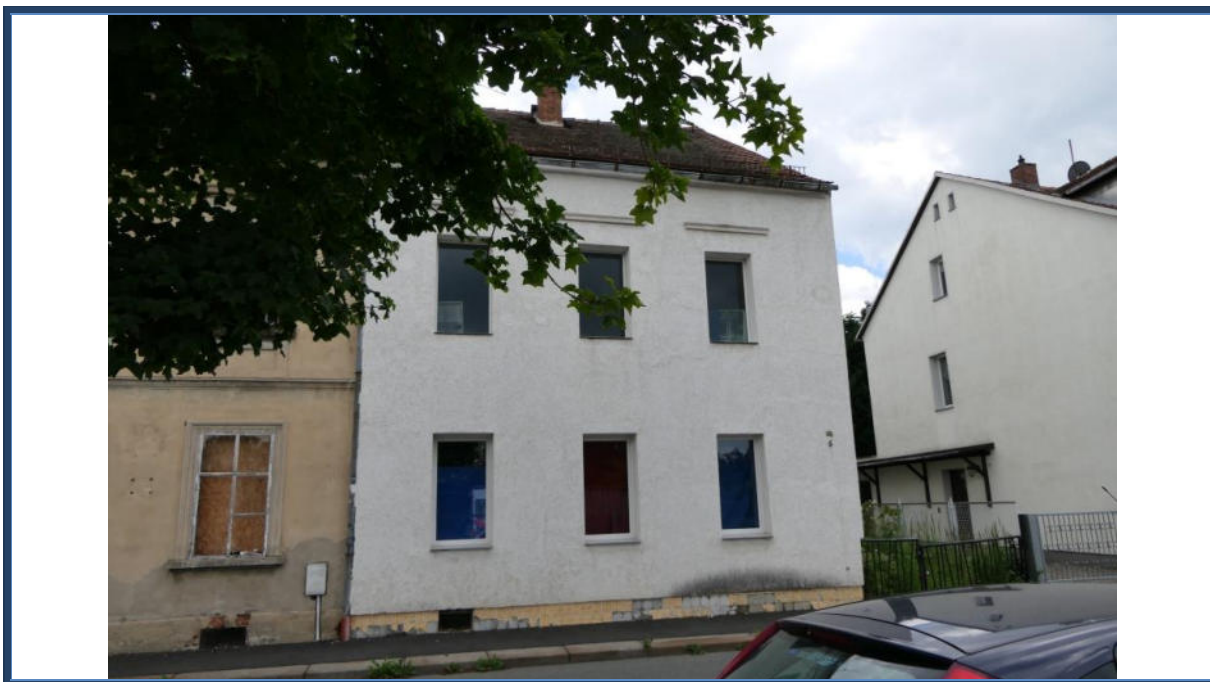
Abbildung 4: Vordergebäude: Straßenansicht (West-Ansicht); rechts der Einfahrtsbereich; angrenzende und umliegende Bebauung

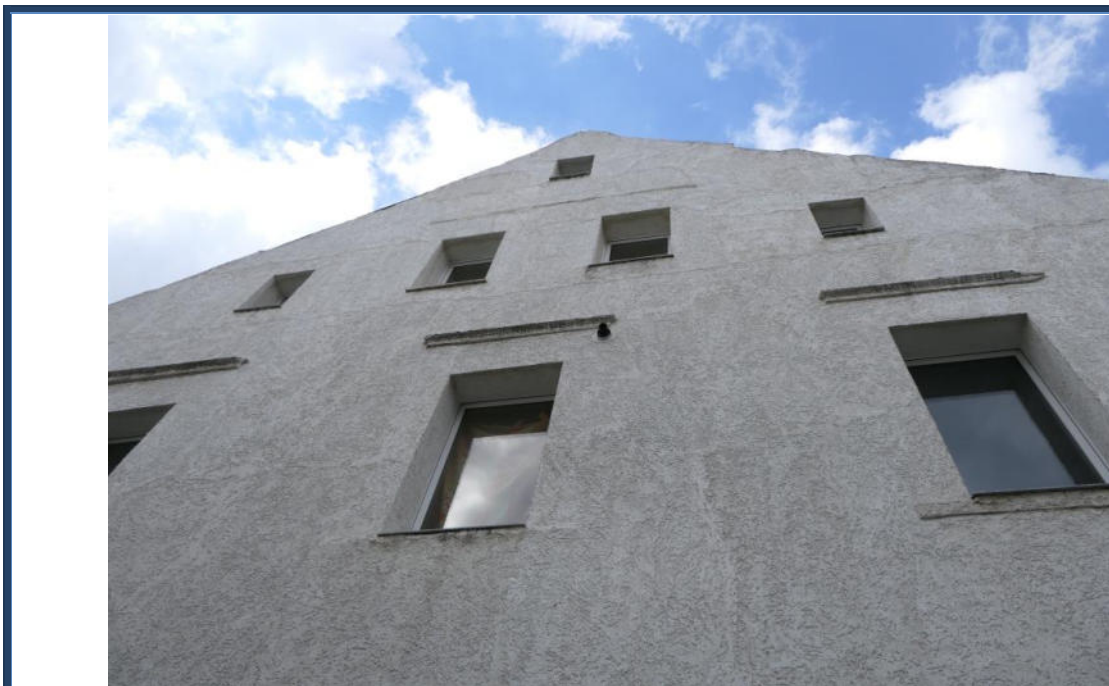
Abbildung 5: Vordergebäude: Giebelansicht (Südseite)

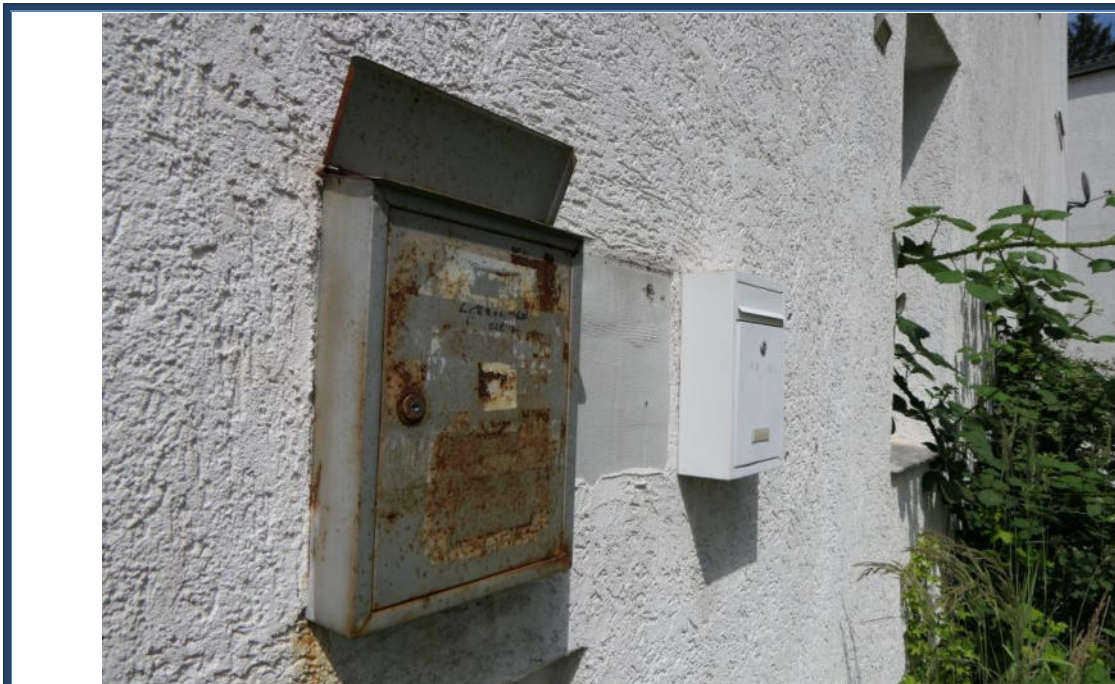
Abbildung 7: Vordergebäude: Detailansicht

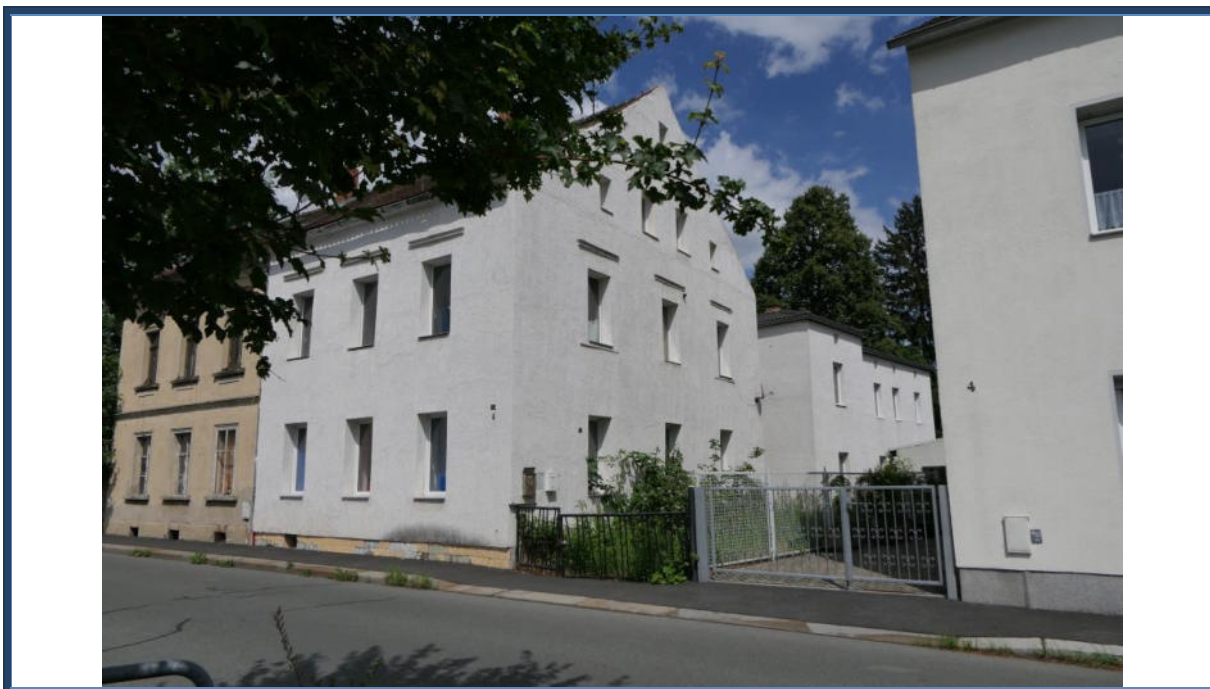
Abbildung 15: Blick von Südwesten zum Vorder- und Hintergebäude; angrenzende und umliegende Bebauung

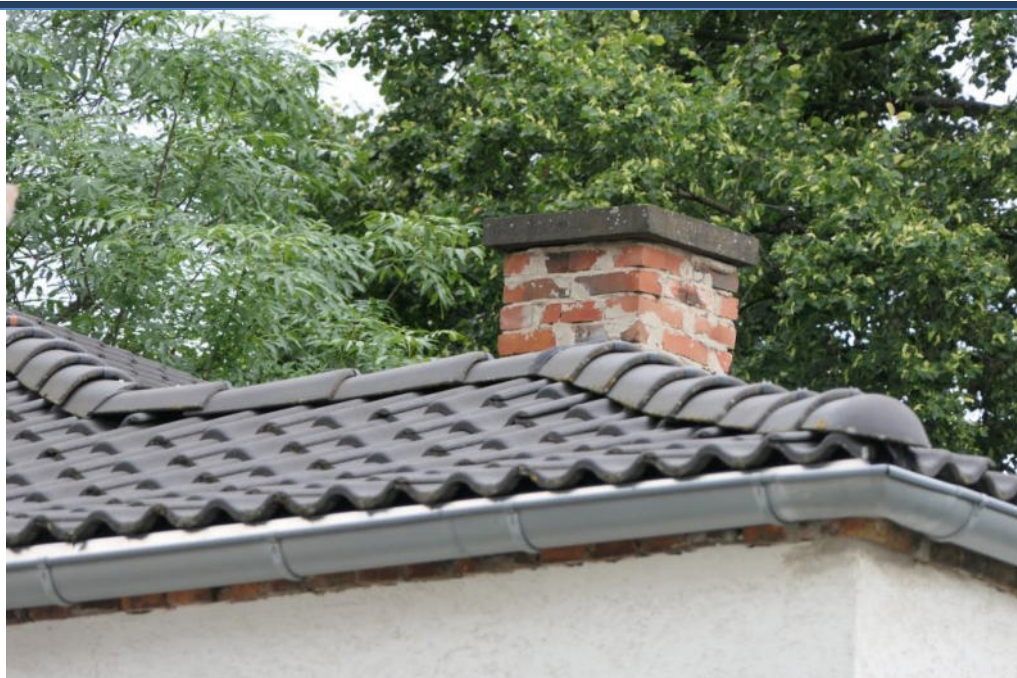
Abbildung 20: Hintergebäude - Detailansicht

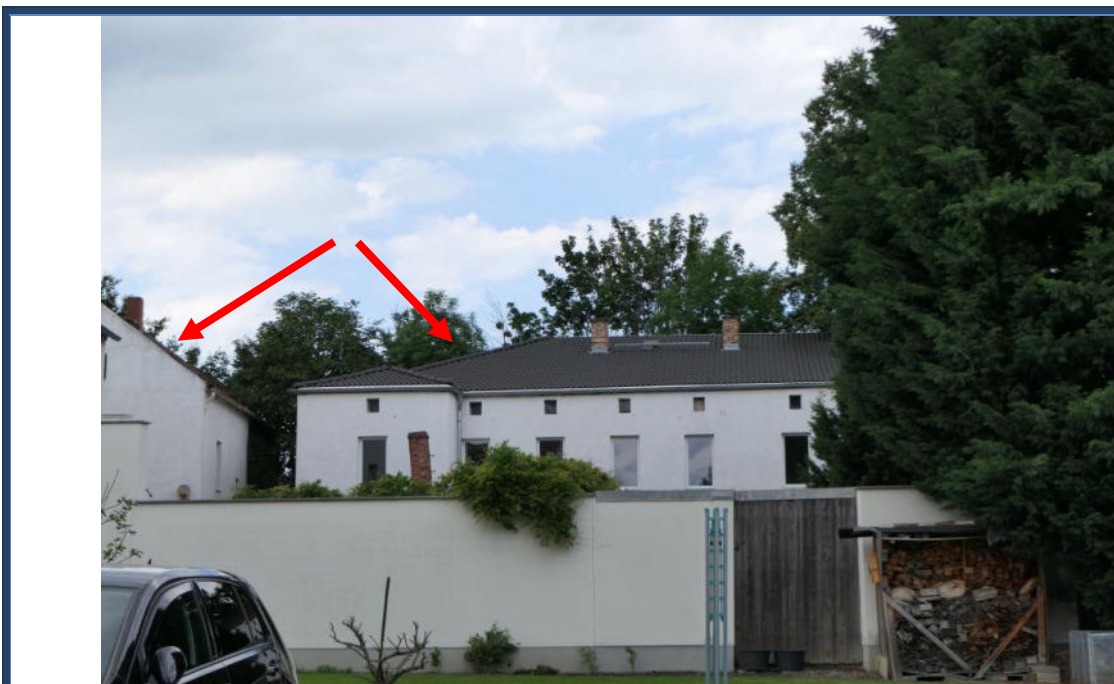
Abbildung 21: Blick von der Weststraße in nördliche Richtung; links das Vordergebäude, mittig das Hintergebäude; im Vordergrund benachbarte Bebauung

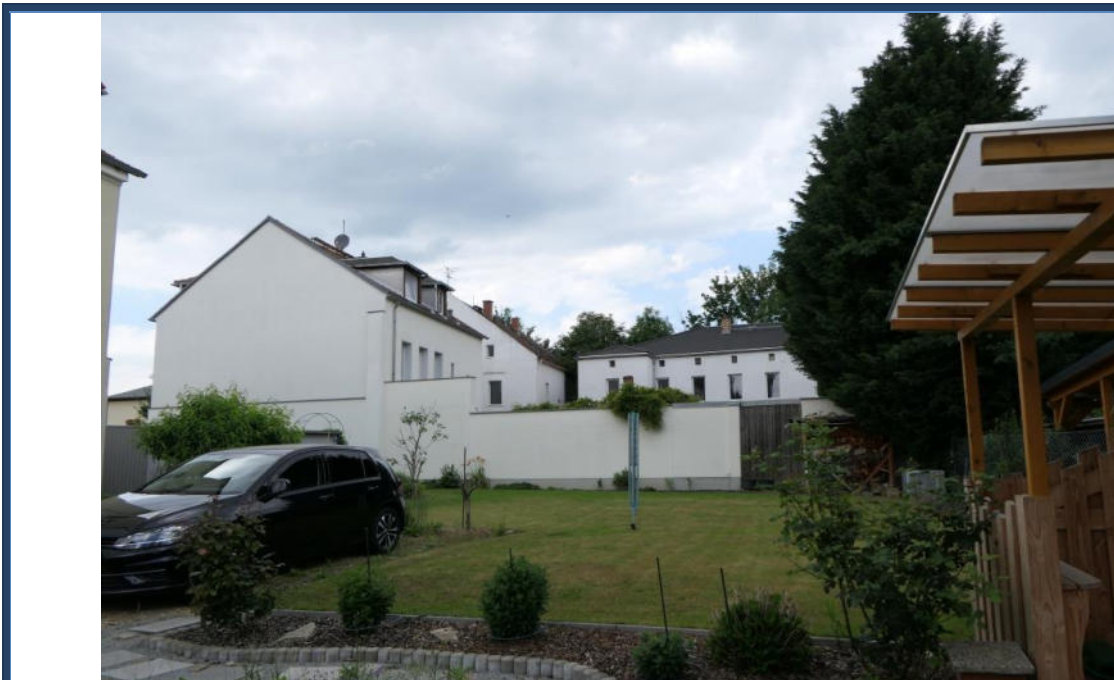
Abbildung 22: Blick von der Weststraße in nördliche Richtung; links das Vordergebäude, mittig das Hintergebäude; im Vordergrund benachbarte Bebauung

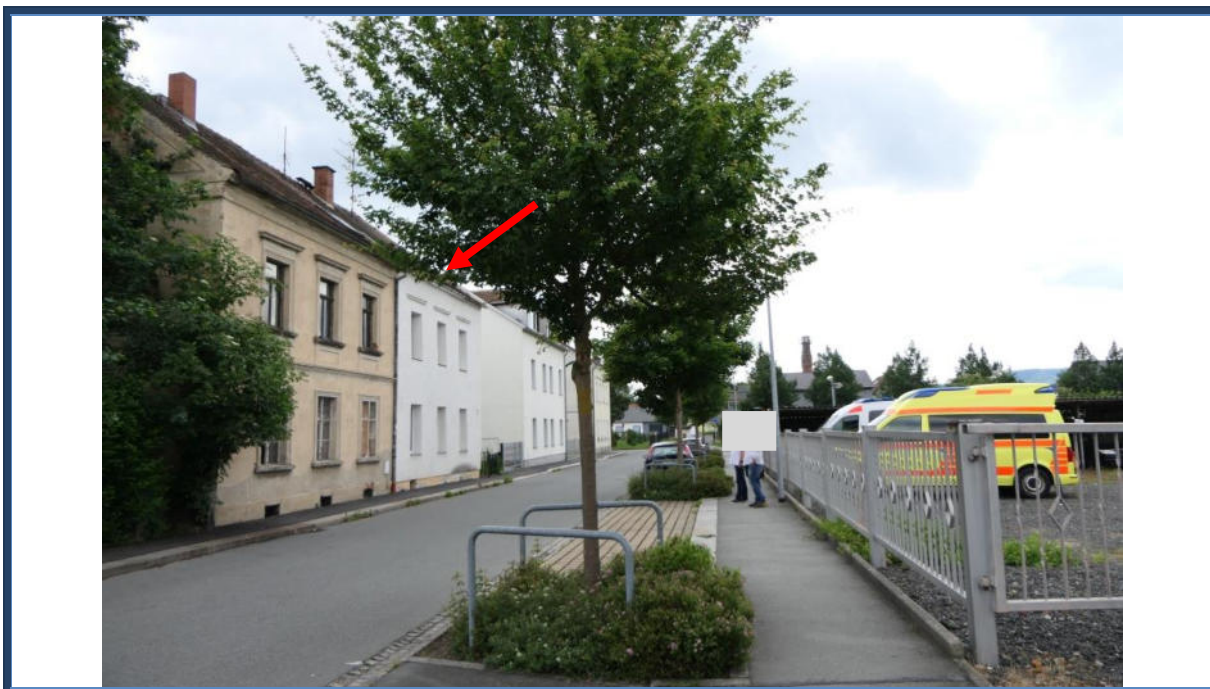
Abbildung 29: Blick in südliche Richtung in die Gasstraße; links das Bewertungsobjekt; angrenzende und umliegende Bebauung und Nutzung

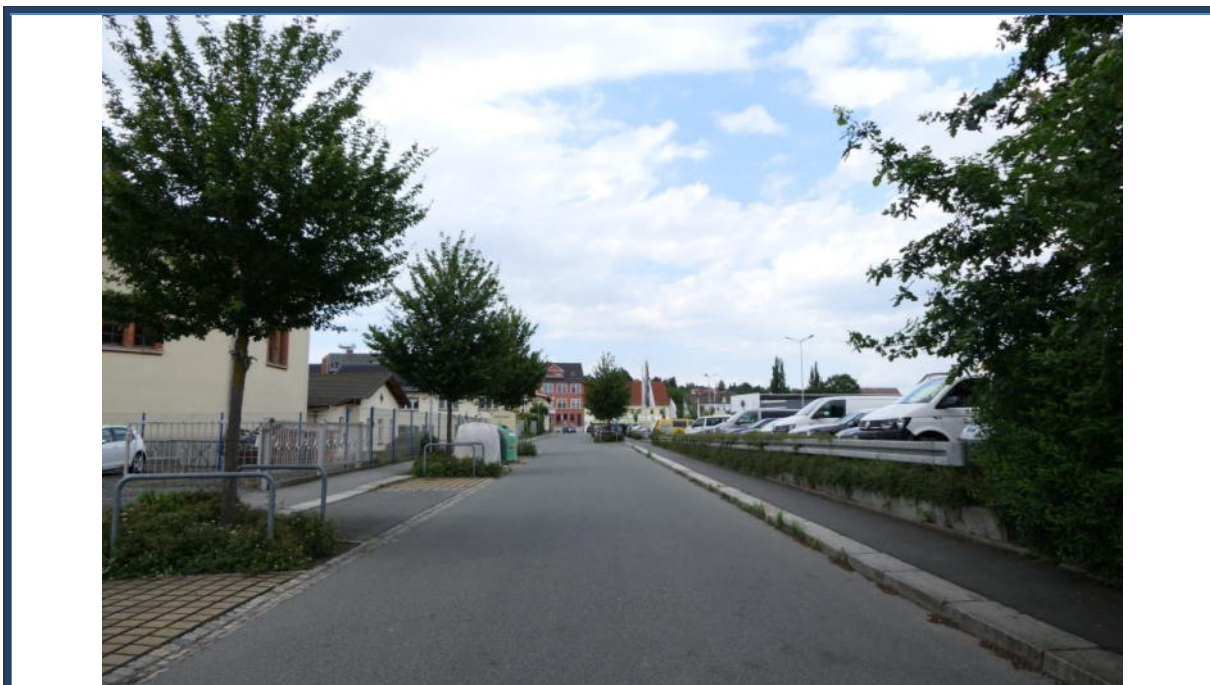
Abbildung 30: Blick in nördliche Richtung in die Gasstraße; hinten rechts (nicht im Bild) das Bewertungsobjekt; umliegende Bebauung und Nutzung
