Fotodokumentation (Außenbesichtigung)

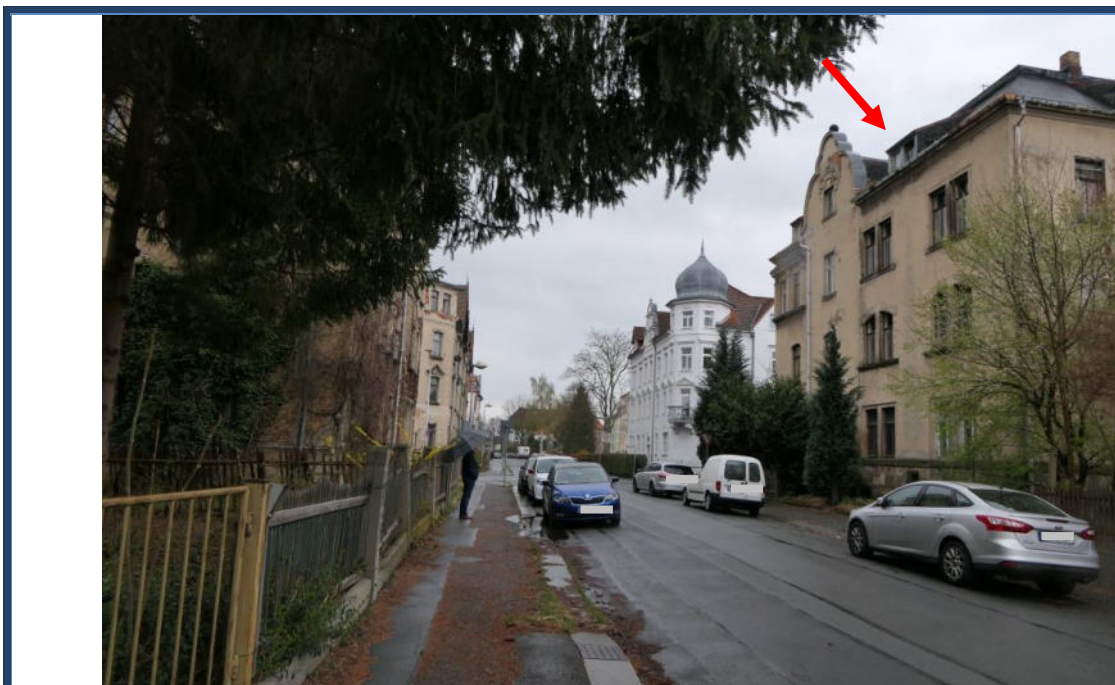
Abbildung 18: Blick (in östliche Richtung) von der Friedrich-Schneider-Straße zum Kreuzungsbereich der Humboldtstraße und der Friedrich-Schneider-Straße; rechts das Bewertungsobjekt; umliegende Bebauung

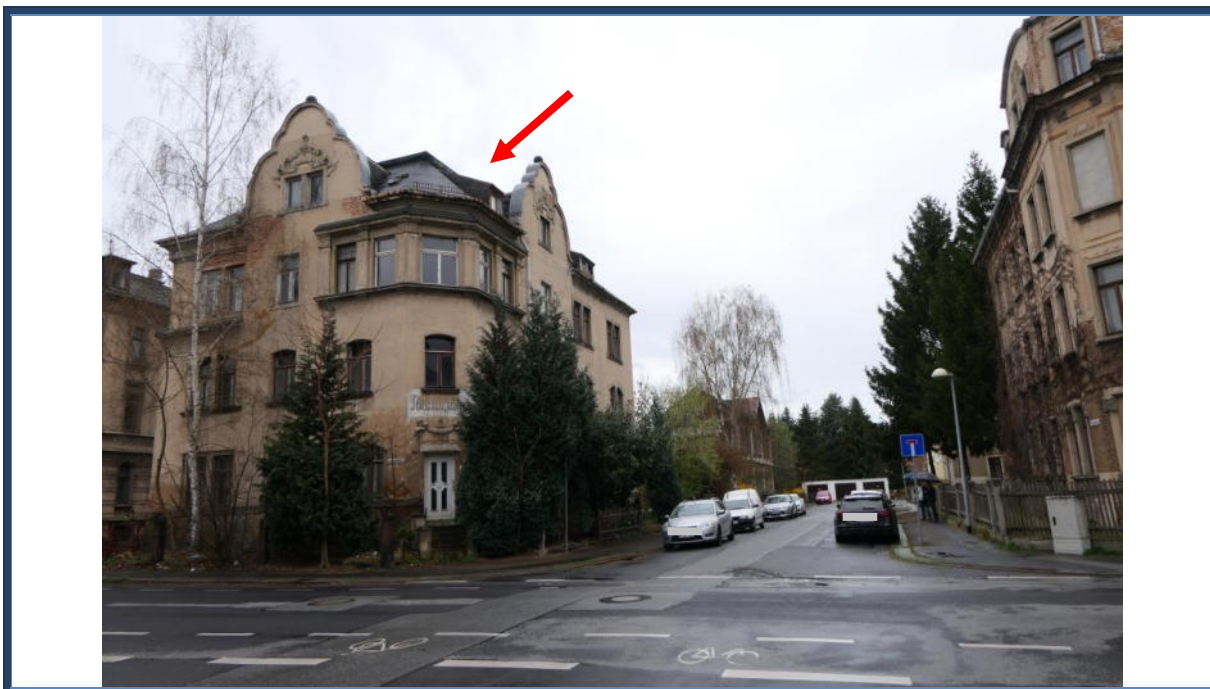
Abbildung 19: Blick (in westliche Richtung) vom Kreuzungsbereich der Humboldtstraße und der Friedrich-Schneider-Straße; links das Bewertungsobjekt (Eckgrundstück); umliegende Bebauung

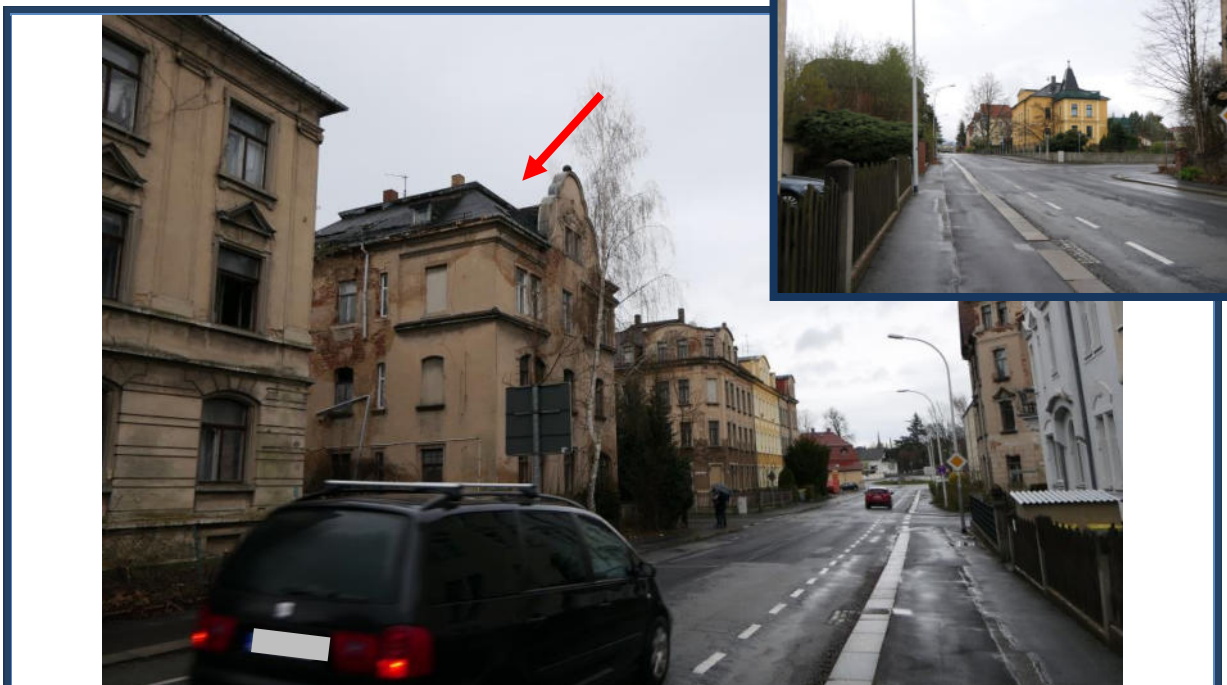
Abbildung 20: Blick (in nördliche Richtung) in die Humboldtstraße; links das Bewertungsobjekt; Miniaturbild: Blick (in südliche Richtung) in die Humboldtstraße; umliegende Bebauung;
