Fotodokumentation¹

¹ Die Anfertigung von Innenaufnahmen war nicht möglich. (Außenbesichtigung)

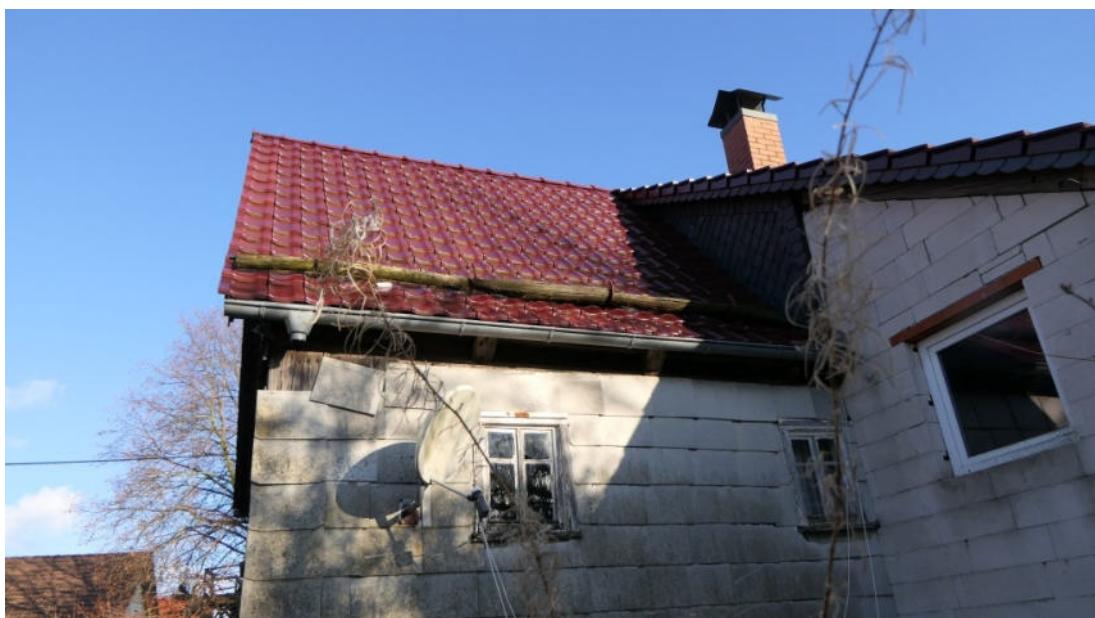
Abbildung 4: Rückansicht (West-Ansicht)

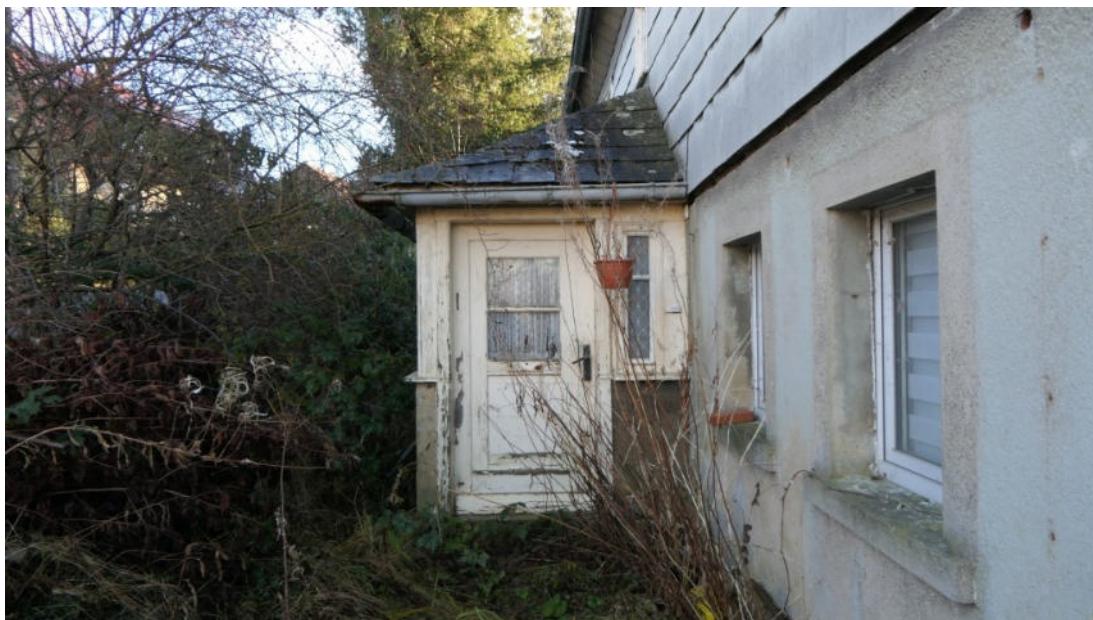
Abbildung 6: Hauseingangsbereich

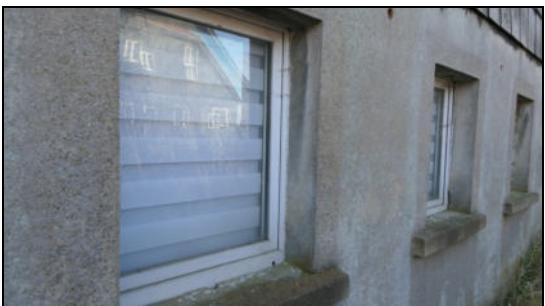
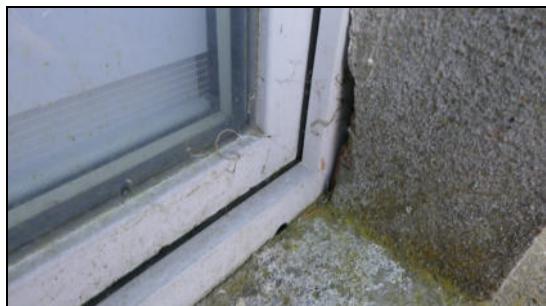
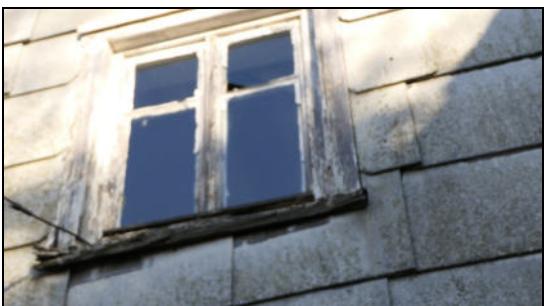
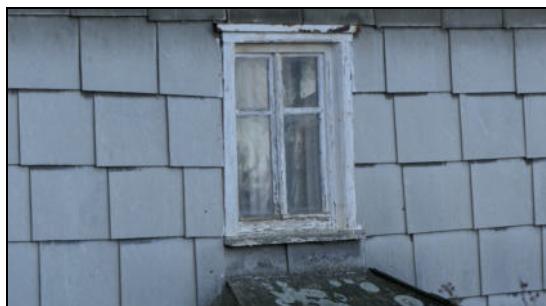
Abbildung 8: Detailansichten: Fenster

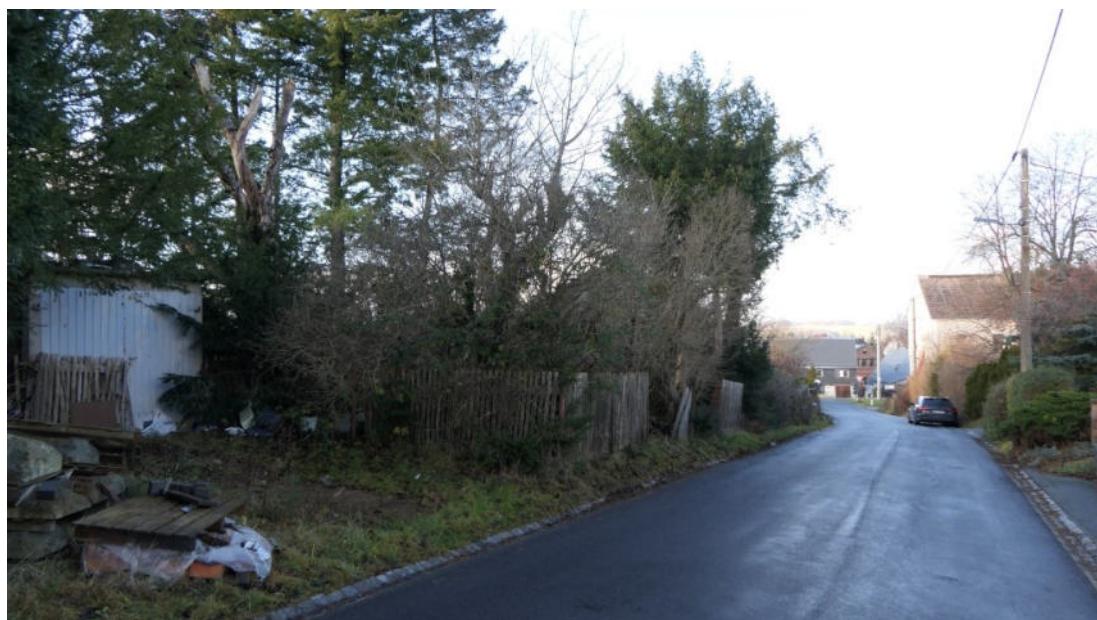
Abbildung 18: Blick in nordöstliche Richtung in die Obercunnersdorfer Straße; links das Bewertungsobjekt; umliegende Bebauung

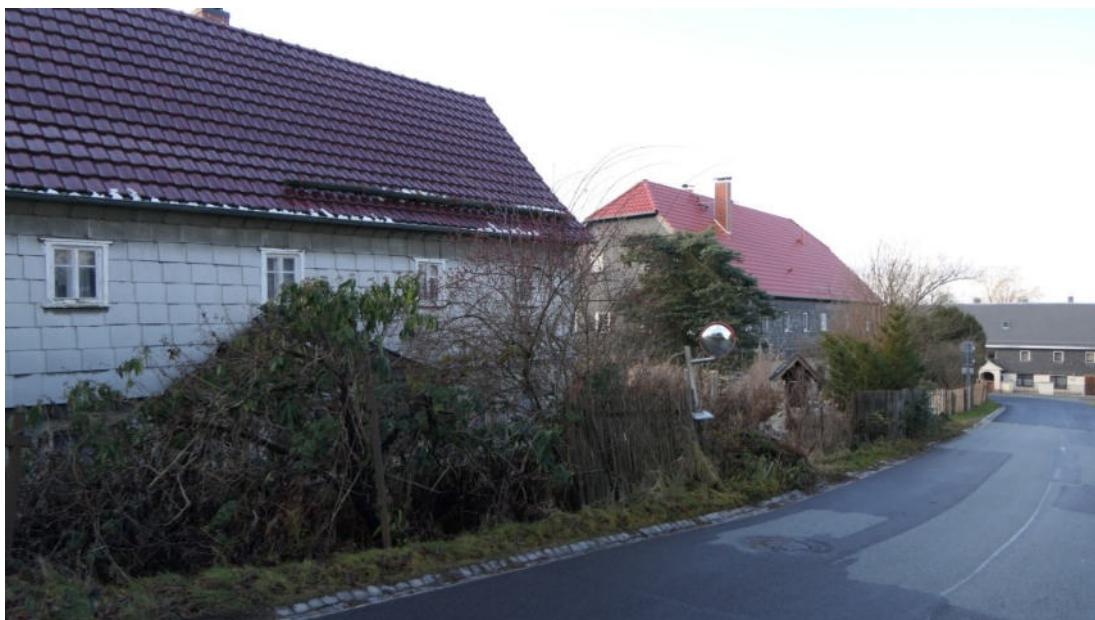
Abbildung 19: Blick in nordöstliche Richtung in die Obercunnersdorfer Straße; links das Bewertungsobjekt; umliegende Bebauung

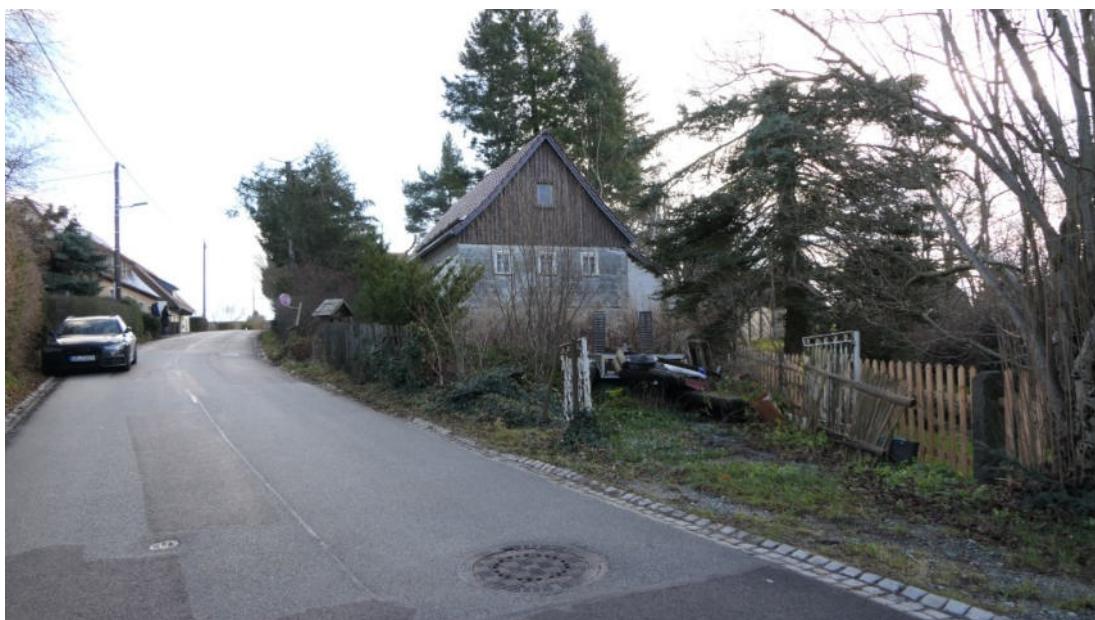
Abbildung 20: Blick in nordwestliche Richtung in die Obercunnersdorfer Straße; rechts das Bewertungsobjekt; umliegende Bebauung
