Fotodokumentation¹

¹ Die Anfertigung von Innenaufnahmen war nicht möglich. (Außenbesichtigung)

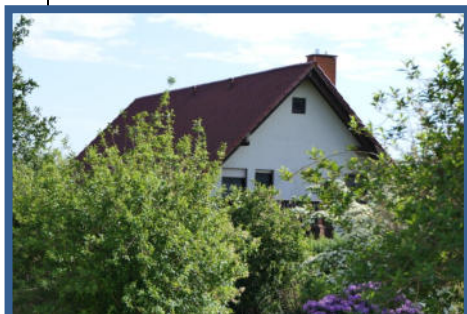
Abbildung 2: Straßenansicht (West-Ansicht); Eingangs-/Einfahrtsbereich; links die Garagenzufahrt; Außenanlagen tlw. auf dem vorgelagerten Fremdgrundstück (Flurstück 51/13); umliegende Bebauung
