Datum: 29.09.2021
Az.: 11 K 73/21

EXPOSÉ zum GUTACHTEN

**Wohn- und Geschäftshaus bebaute Grundstück
in 08451 Crimmitschau, Kitscherstraße 56**

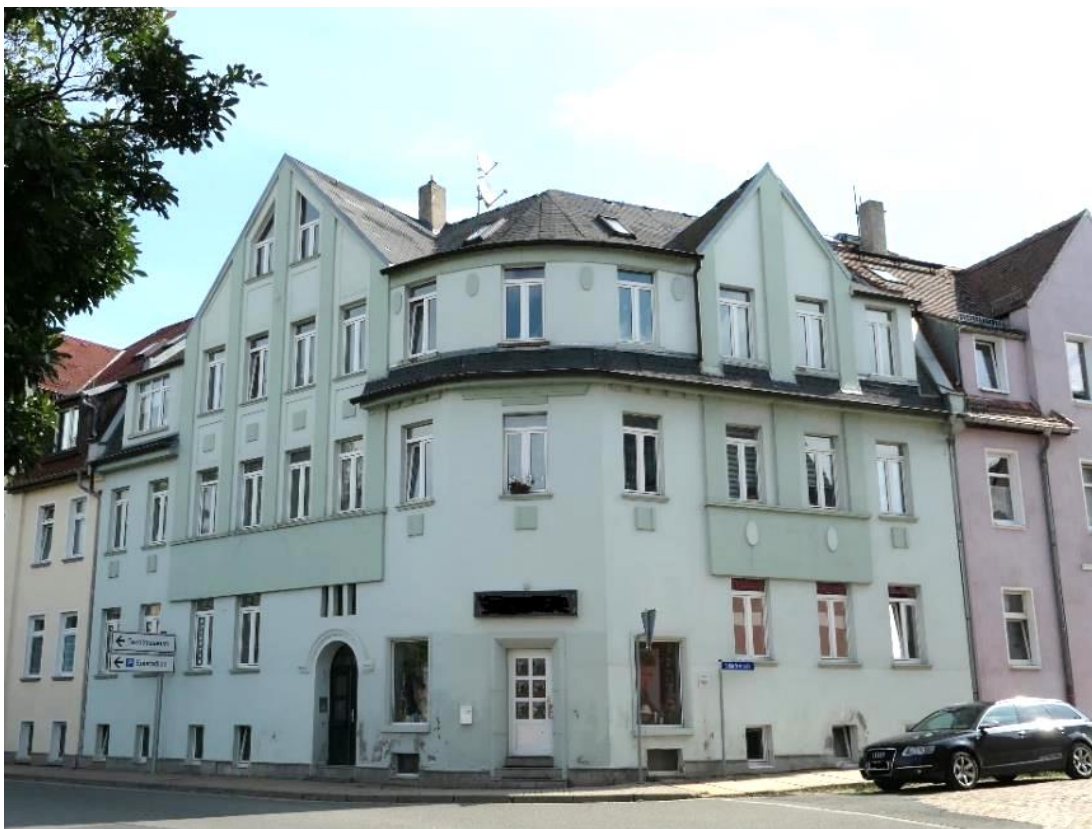
Bild 4, Straßenansicht des Eckgebäudes Kitscherstraße 56

- Fassadenputz z. T. mit Rissen,
- Feuchtigkeitsschäden im Sockelbereich,

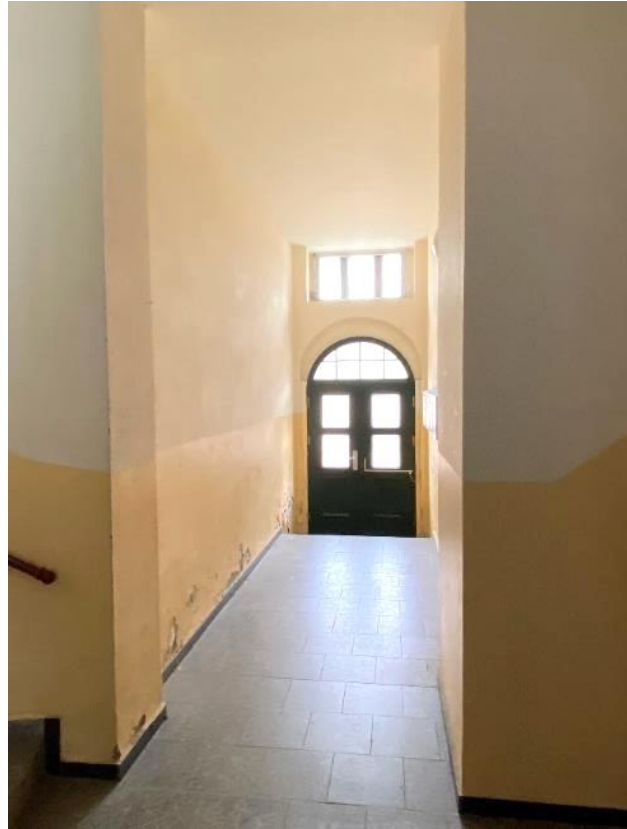
Bild 9, Hausflur Erdgeschoss

- erhebliche Feuchtigkeitsschäden am Fußboden (Fußboden im Flur senkt sich bzw. ist instabil),
- deutliche Anzeichen aufsteigender Feuchtigkeit an den Außen- und Flurwänden (Verfärbungen, Putzabplatzungen)
- Schimmelbefall (Wärmebrücken) an den Außenwänden gartenseitig

Auf Grund der Feuchtigkeitsschäden im EG-Fußboden kann ein Hausschwammbefall nicht zweifelsfrei ausgeschlossen werden!

Zur Klärung der Ursache der überdurchschnittlichen Feuchtigkeitsbelastung im Erdgeschoss wird die Hinzuziehung eines Sachverständigen für Bauschäden empfohlen!

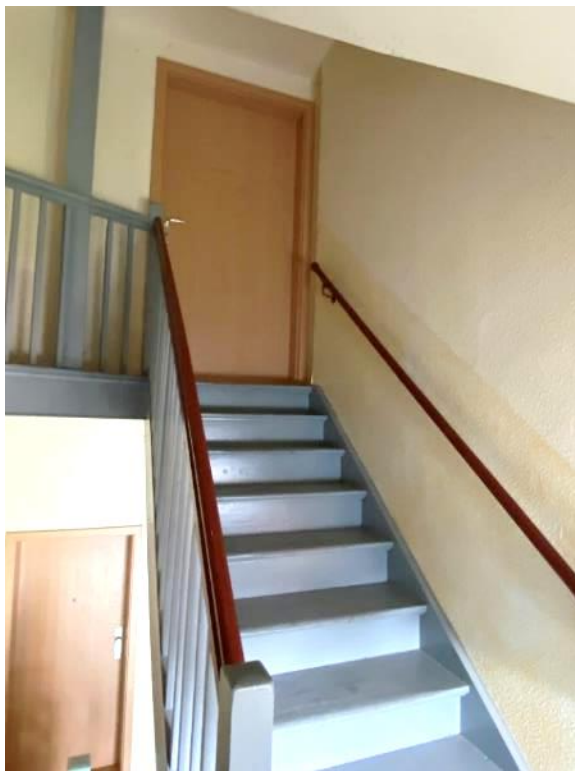
Bild 24, Treppe und Tür zum Dachboden

- fehlende T-30 Türen zu Keller und Dachboden,
- Feuchtigkeitsschäden an Wänden,
- Bodenbeläge im EG (Fliesen) z. T. schadhaft,
- Holzterasse stellenweise überholungsbedürftig, Antrittsstufen schadhaft,

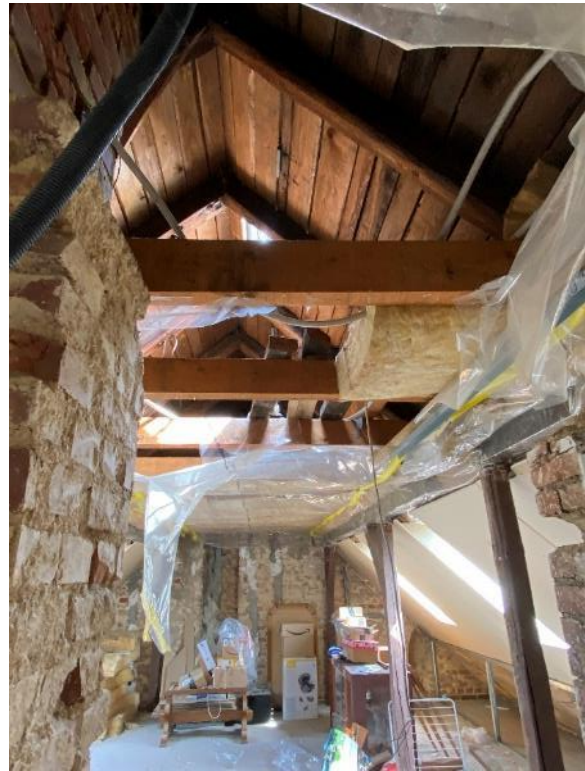
Bild 25, Dachboden

- stellenweise undicht, Dachdeckung verschlissen,
- begonnener Ausbau des Dachbodens unfachmännisch ausgeführt,

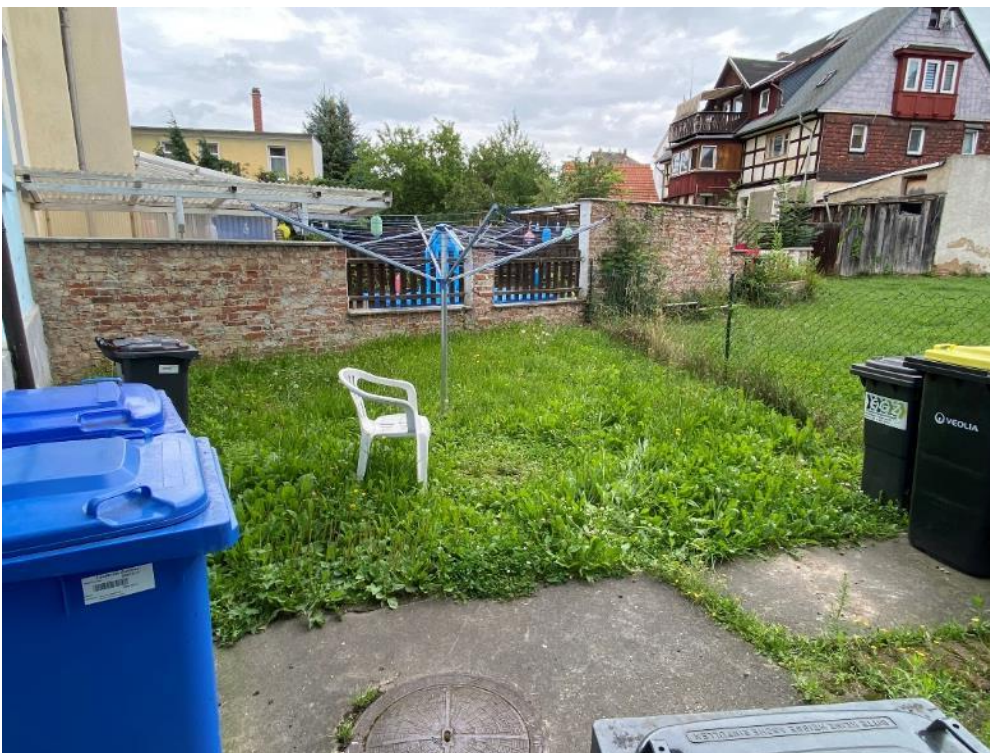
Bild 35, Blick von der Hinterausgangstür auf den Gartenbereich

- Moosbewuchs und Schäden an Granitfliesen im Bereich der Hinterausgangstür,
- Anzeichen aufsteigender Feuchtigkeit,
