# Exposé zur Zwangsversteigerung

Aktenzeichen **7 K 22 / 23**

Versteigerungsobjekt **Einfamilienhausgrundstück**

**Flemminger Weg 39b  
06618 Naumburg (Saale)**

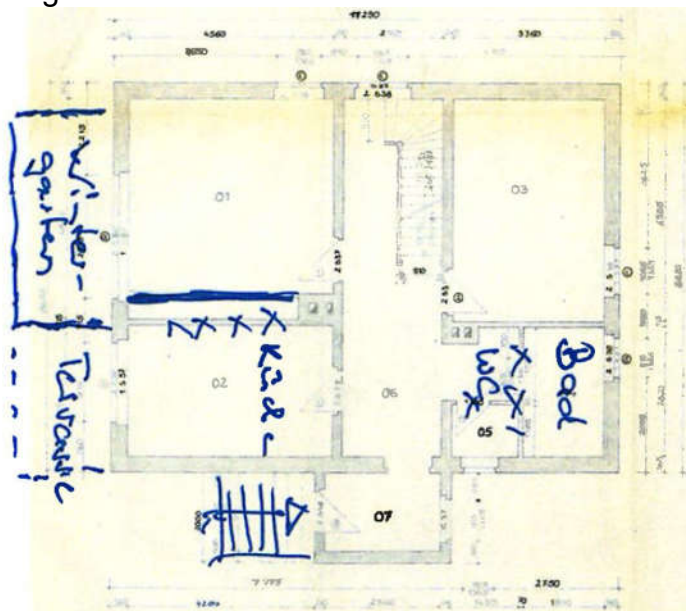
Das Erdgeschoss stellt sich als so bezeichnetes Hochparterre dar.

Neben der Küche und dem Bad/WC sind zwei Wohnräume vorhanden.

Dem Wohnzimmer und der Küche vorgelagert sind ein Wintergarten und eine kleine Terrasse vorhanden.

Der Wintergarten entstand aus der ursprünglichen Terrasse, so dass die Glaswände auf eine gemauerte Brüstung aufsetzen.

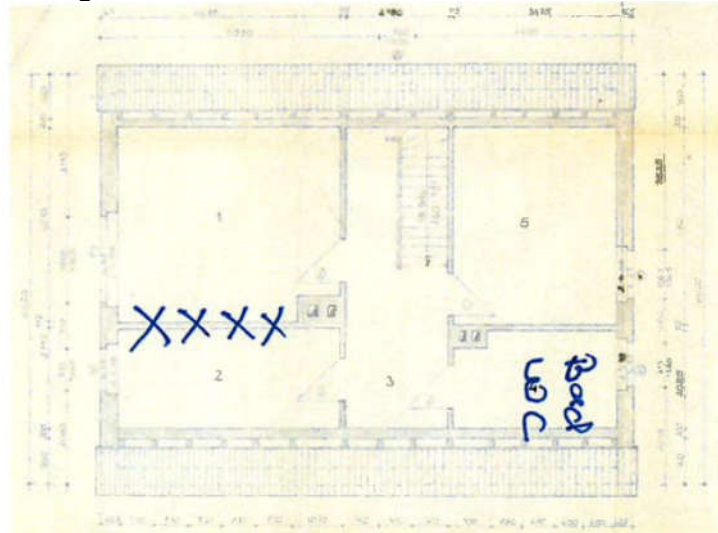
### Dachgeschoss

Neben dem Bad/WC sind zwei Wohnräume vorhanden.
