### Einfamilienhaus

#### Gebäudeart, Baujahr und Außenansicht

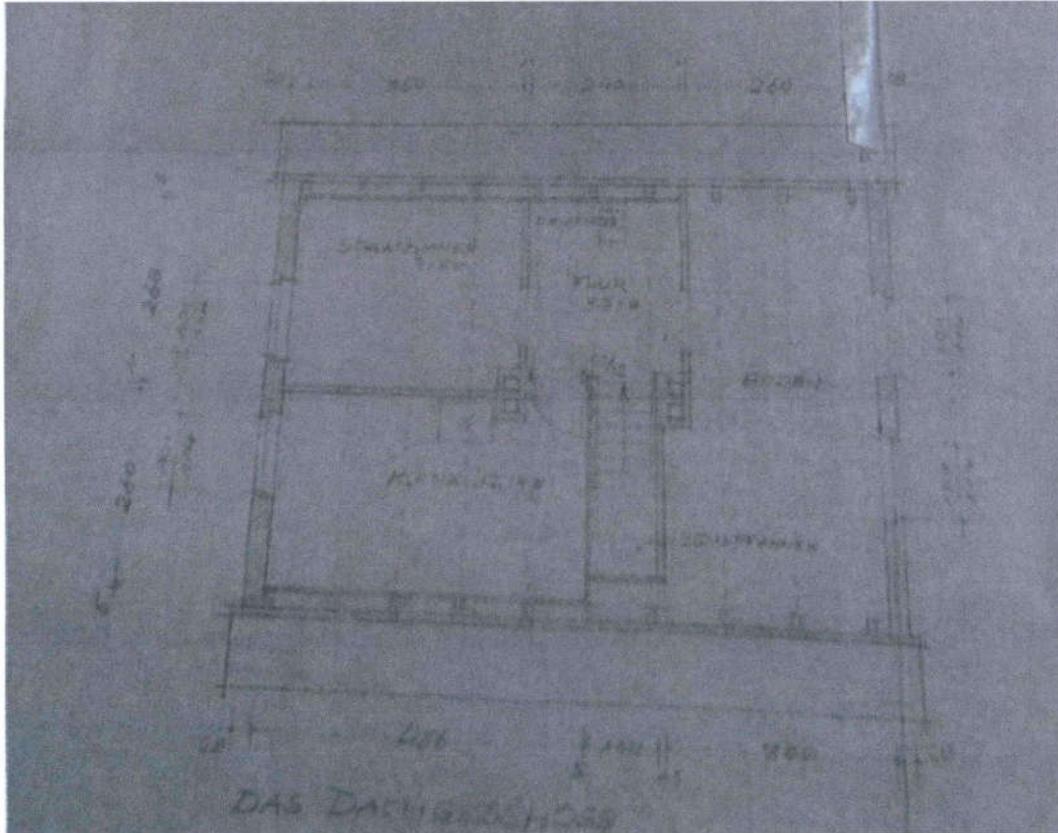
- Fotoauszug der Planzeichnungen - **Dachgeschoss** - aus dem beim Ortstermin vorliegenden Verkehrswertgutachten

Flur, 2 Zimmer, Bodenraum. Zugang zum Dachraum durch Luke.
