Bewertungsgutachten

**Michael Wildling,
Heiligbrunnstraße 118, 8952 Irdning-Donnersbachtal
(BG Liezen 14 E 22/25f-8)**

EZ 329, Gstk 77/1 in der KG 67302 Altirdning

Bezirksgericht Liezen
Ausseer Straße 34
8940 Liezen

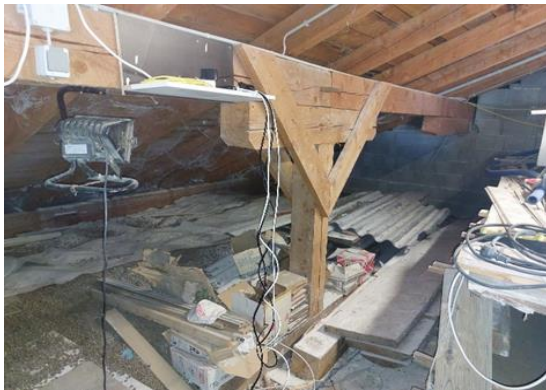
Abbildung 21 Lagerung von Baumaterial

Der Dachboden zeigt einen unaufgeräumten Zustand und wurden Dämmmaßnahmen unfachmännisch begonnen. Er dient als Holzlager und werden Baumaterialien, Leerrohre usw. gelagert. Das Kaminmauerwerk zeigt Aussinterungen, Risse und kann nicht ausgeschlossen werden, dass hier Undichtheiten vorhanden sind. Seitens der Baupolizei wurde daher die Nutzung der Kaminanlage vorerst untersagt. Die Anordnung der Elektrokreise kann nicht dargelegt werden.

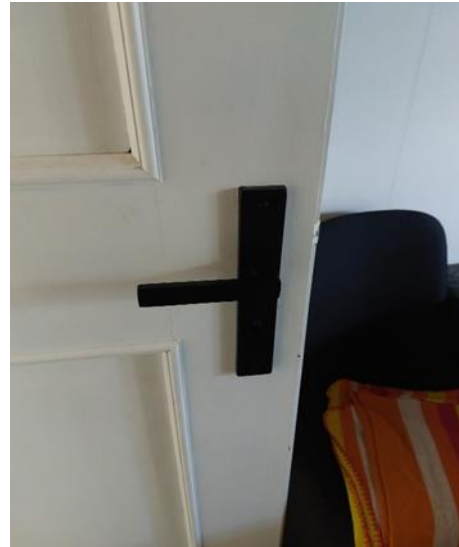
Abbildung 26 Innentür Massiv Drücker alt

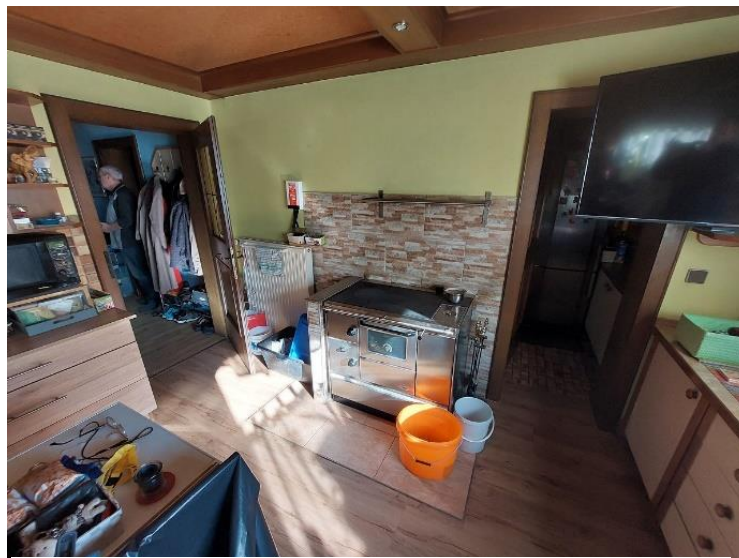
Die Beheizung erfolgt zentral über eine Luftwärmepumpenanlage und Zimmerradiatoren. Zusätzlich kann das Haus mit einem Holzfeststoffkessel beheizt werden. Die Warmwasseraufbereitung erfolgt zum Teil über die Luftwärmepumpe sowie einer Solaranlage. Zusätzlich befindet sich in der Küche ein Tischherd. Es wird darauf hingewiesen, dass lt. Baupolizei sämtliche Heizungsanlagen nicht mehr benutzt werden dürfen.

Abbildung 42: Küche mit Heizstelle/Tischherd

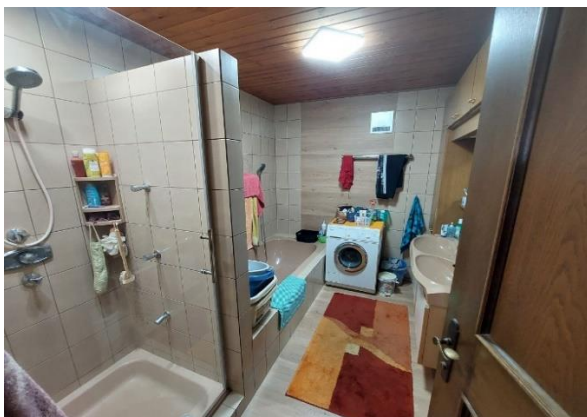
Abbildung 46: Badezimmer

Das Bad verfügt über ein Waschbecken mit Spiegelschrank, eine Dusche, eine Badewanne und eine Waschmaschine. Das Bad befand sich in einem sauberen und ordentlichen Zustand. Die Verfließung sowie auch die Badarmaturen wirken optisch etwas in die Jahre gekommen. Die Wandverfließung wurde bis zur Decke hochgezogen. Das WC wurde saniert und erscheint optisch neuwertig und zeitgemäß.

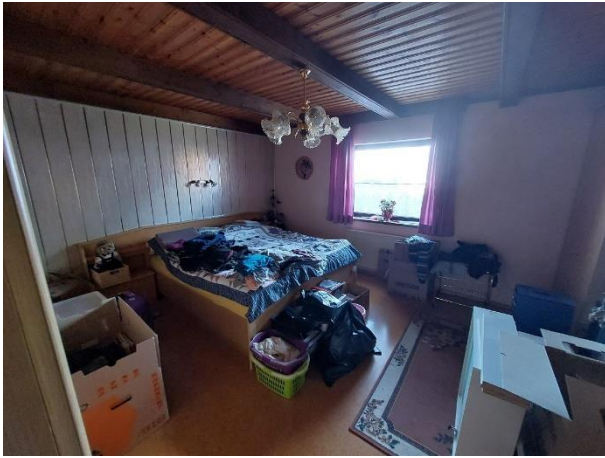
Abbildung 48: Schlafzimmer

In den Wohnräumen, Küche und im Vorraum wurde ein Laminatboden in Holzoptik verlegt. Die Färbelung erscheint bereits etwas abgewohnt. Die Innenausstattung kann als nicht mehr zeitgemäß beschrieben werden.

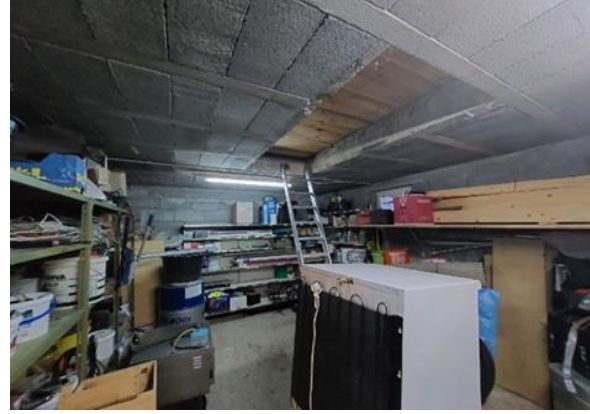
Der Keller dient als Lagerraum und befindet sich hier auch die Heizungsanlage mit den gesamten Steuerungselementen. Über die seit Errichtung des Gebäudes getätigten Installationen, wie Photovoltaik, Solar, Heizung usw. konnten keine Unterlagen und Atteste vorgelegt werden. Der Garagenbereich wurde unterkellert und befindet sich hier eine Deckendurchdringung welche baurechtlich absolut nicht zulässig ist.

Abbildung 52 Garagenunterkellerung
