GUTACHTEN

VERKEHRSWERTE

LIEGENSCHAFT
EZ 429 GRUNDBUCH 87122 TUX

LANERSBACH 391
6293 TUX

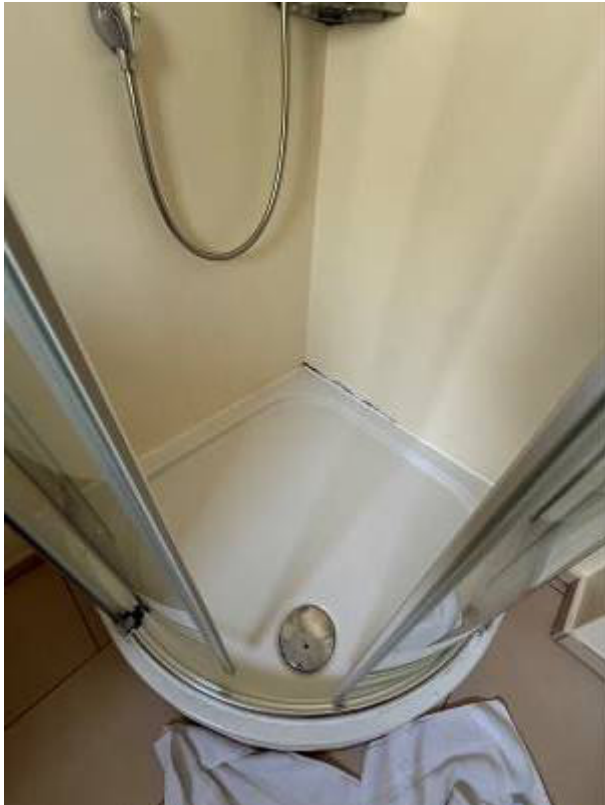
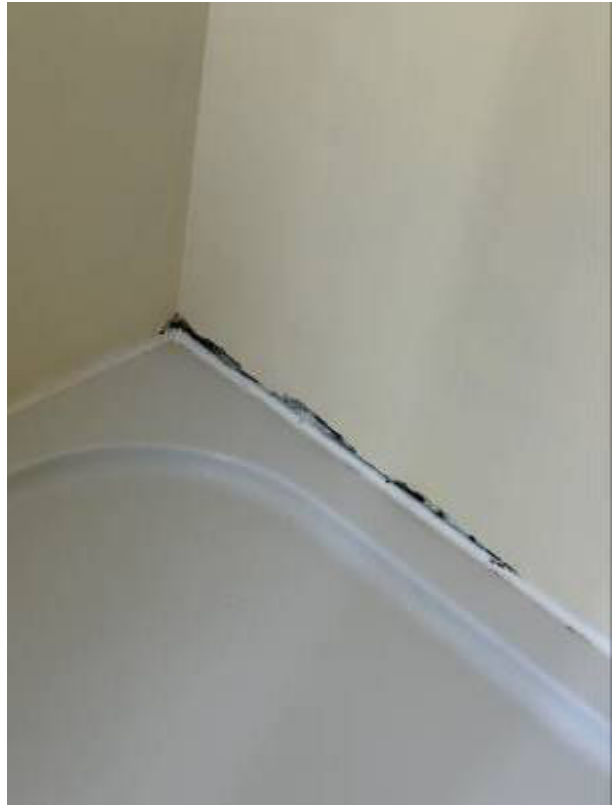
Im Bereich der Duschtasse ist bei der Silikonfuge Putz bzw. die Farbe abgeplatzt und es hat sich auch an verschiedenen Stellen Schimmel gebildet.

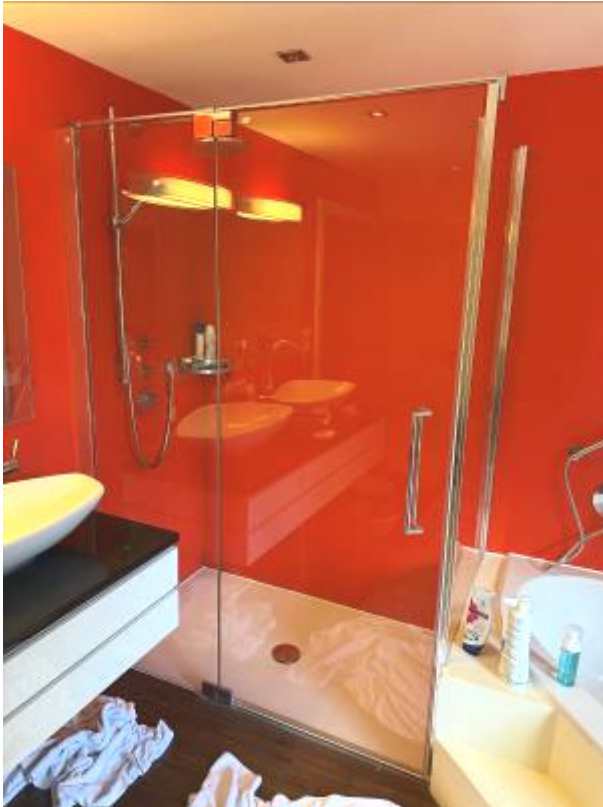
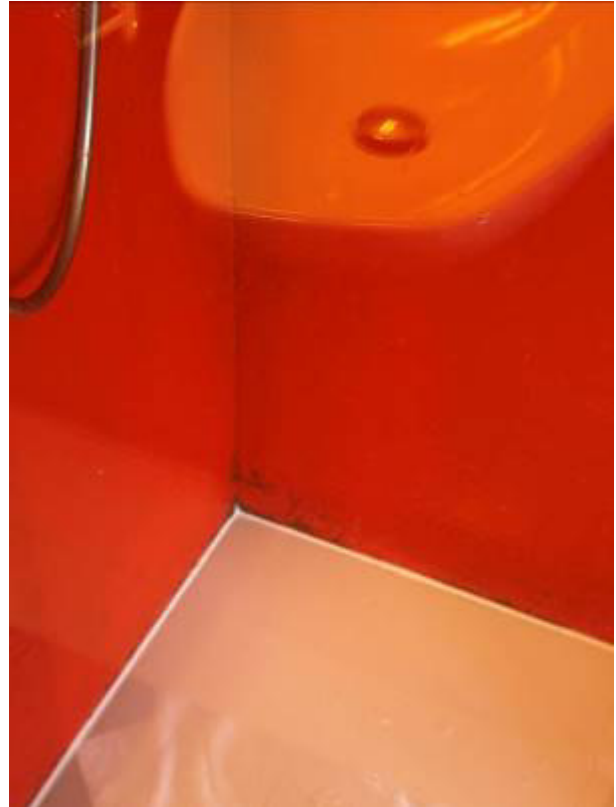
An den Waschtisch schließt eine im Nordwesteck eingebaute Dusche an, die barrierefrei zugehbar ist und eine Glasabtrennung hat. Bei den Silikonfugen ist im unteren Bereich an verschiedenen Stellen Schimmel feststellbar.

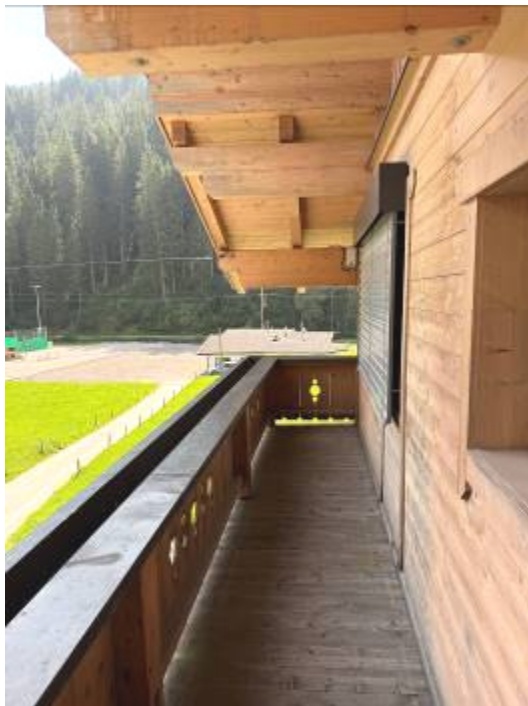
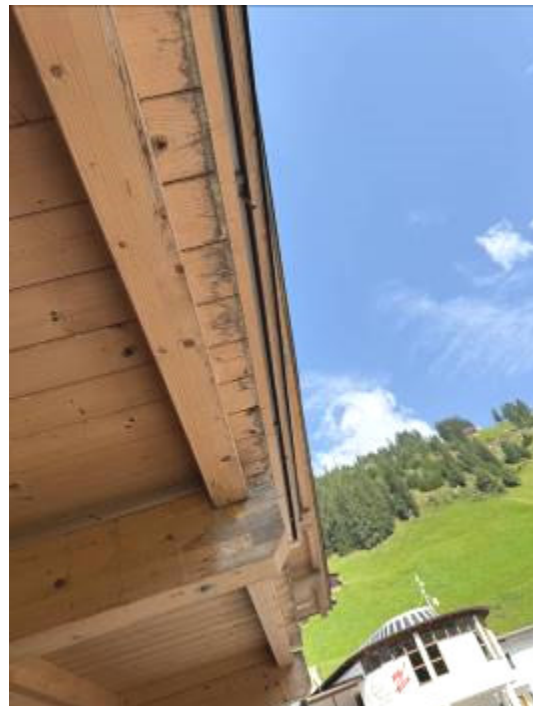
Die nordostseitige Außenwand des Hauses ist bis zum Dachstuhl mit Holz verschalt. Der Balkon hat einen Holzboden, eine Holzbrüstung mit aufgesetztem Blumentrog und wird teilweise vom Balkon des Dachgeschoßes überragt. Der Blumentrog und das Handlaufbrett sind mit Kupferblech eingefasst. Im Wandbereich die Verschalung ist speziell im Unterbereich durch Witterungseinflüsse verfärbt, teilweise ist auch Schimmelbildung feststellbar.

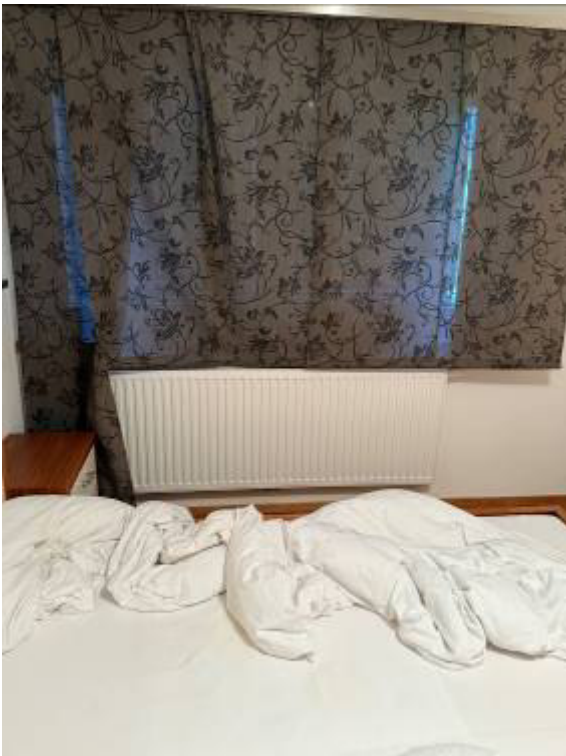
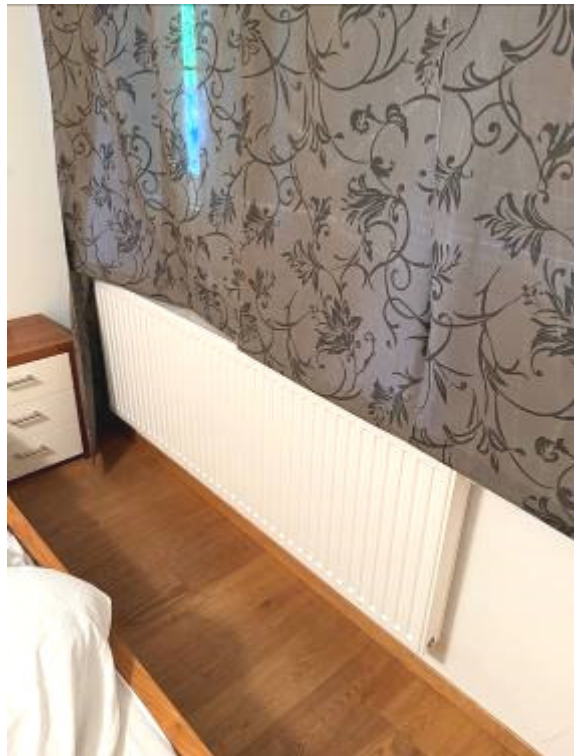
Ostseitig ist ein doppelflügeliges Fenster mit aufgesetzten Sprossen eingebaut, unterhalb besteht eine beschichtete Fensterbank und an der Wand unterhalb ein Radiator. Im Außenbereich sind Raffstores montiert. Dieser Bereich ist gegenüber dem Parifizierungsplan anders ausgeführt.

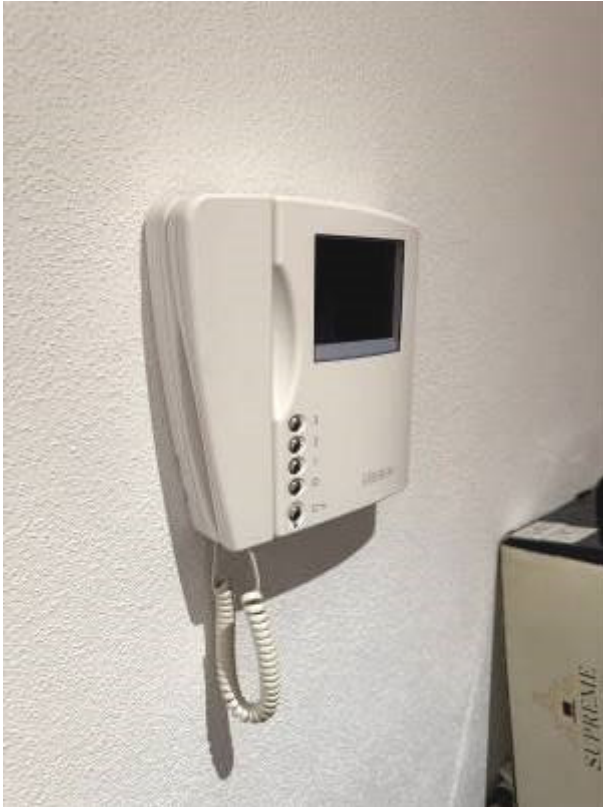
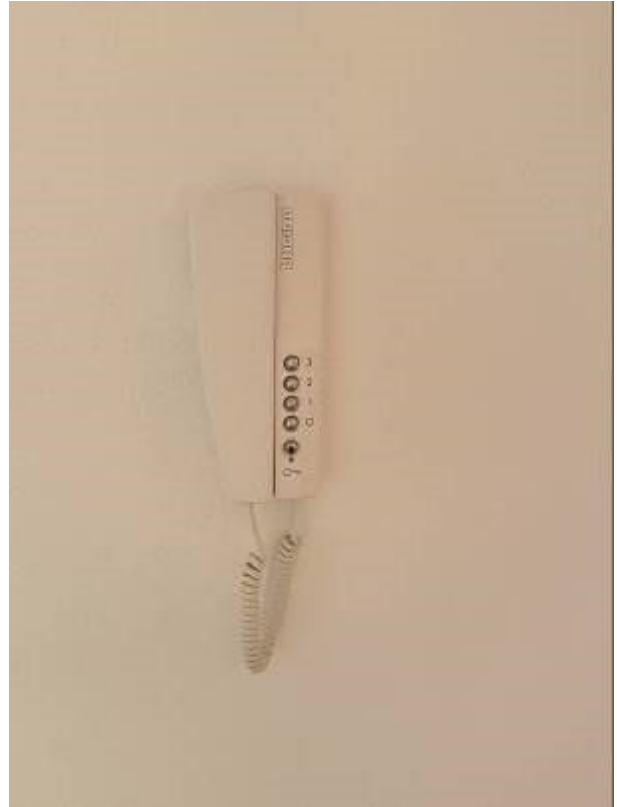
Im Gang des Obergeschoßes der Wohnung Top 3 sind an der Wand zwei Sprechanlagen, eine mit Video, montiert. Laut Mitteilung soll diese aber nicht funktionieren.

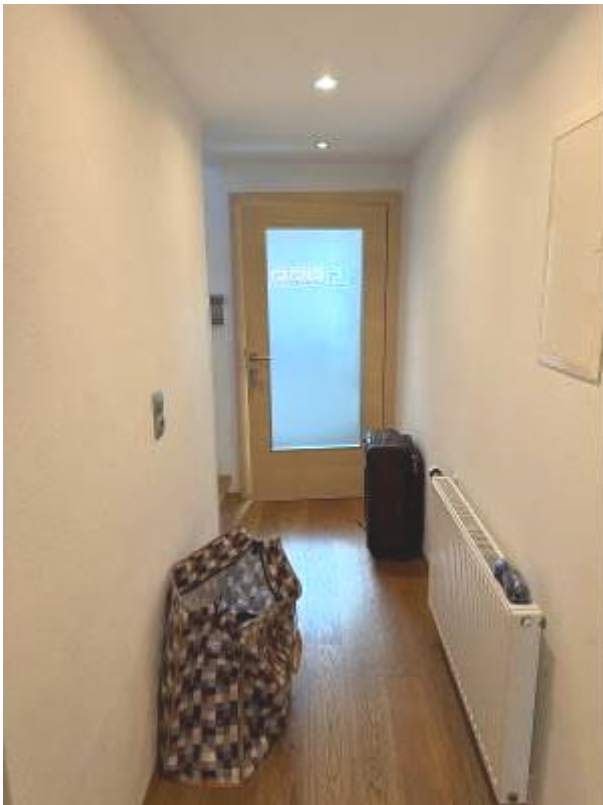
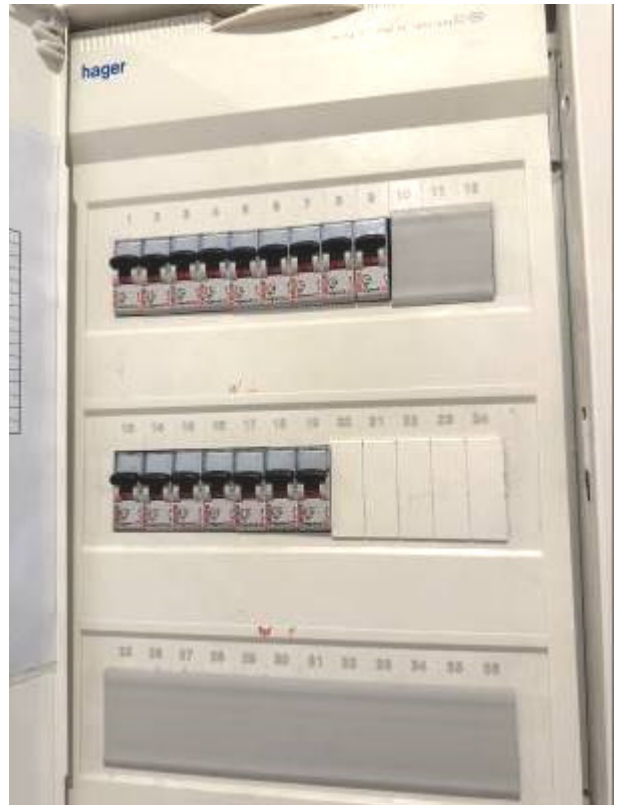
Nach der Eingangstüre ist im Obergeschoß an der Südwand im Gang auch ein Unterverteiler eingebaut. Dieser ist mit Automatenicherungen ausgestattet, ein FI-Schalter ist nicht eingebaut.

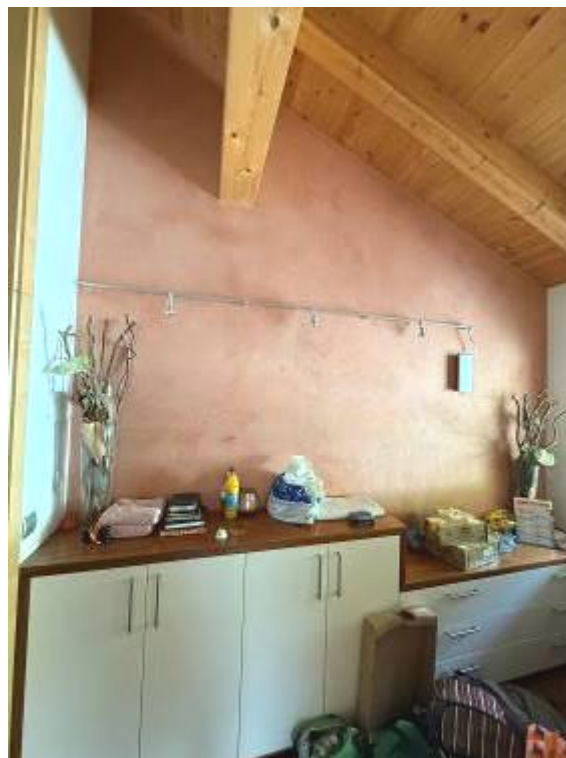
Der im Plan eingezeichnete Abstellraum besteht nicht. Die Mauer zum Vorraum wurde nicht errichtet. Nordseitig ist ein oben abgeschrägtes Fenster eingebaut.

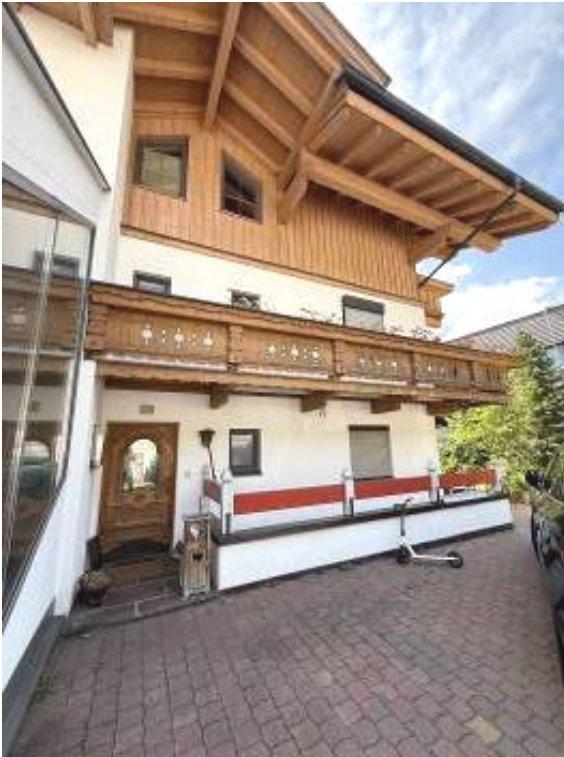
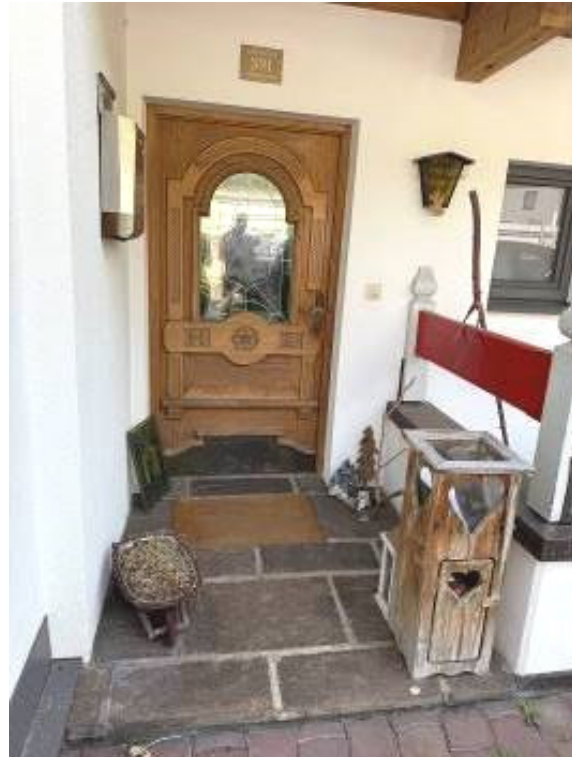
Vor der Eingangstür besteht ein mit Porphyrplatten ausgelegtes Podest, das vom Balkon im Obergeschoss überragt wird. Nach der Wohnungseingangstür schließt ein Windfang an, in dem am Boden Fliesen verlegt sind. Die Wände sind verputzt und gemalt. Die Decke ist mit Holz verkleidet. Seitlich ist an der Westwand ein alter Rippenheizkörper montiert.

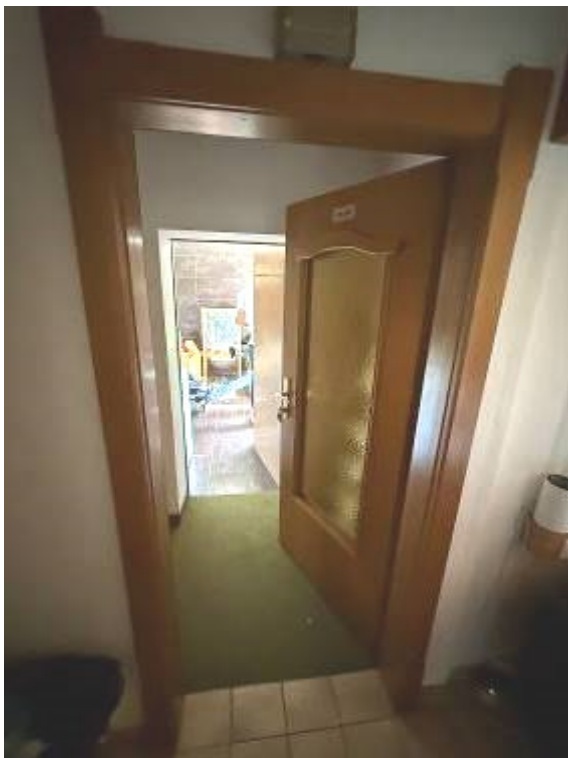
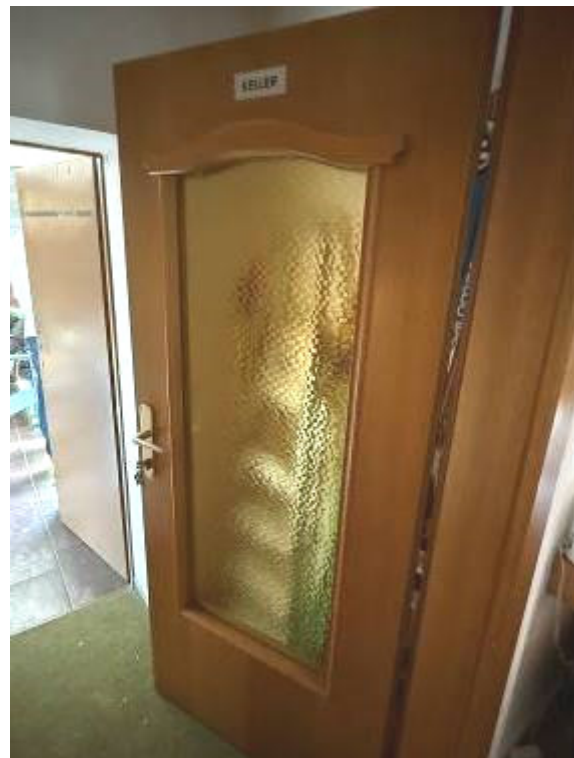
Von der Diele gelangt man ostseitig durch eine Futterstocktür mit Türblatt mit eingesetztem geripptem Glas in ein allgemeines Stiegenhaus, von dem man in das Kellergeschoß gelangt. Die Tür ist sehr abgenutzt. Im Stiegenhaus und auf den Stufen der Stiege ist ein Teppichboden verlegt. Die Wände sind verputzt und gemalt, teilweise verschmutzt.

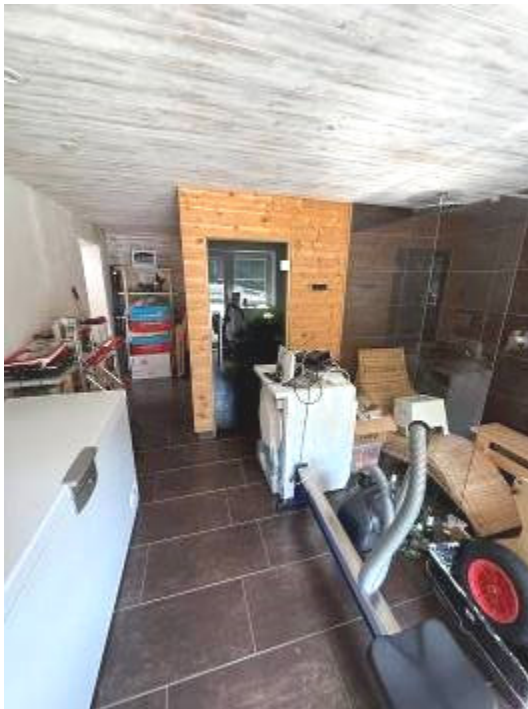
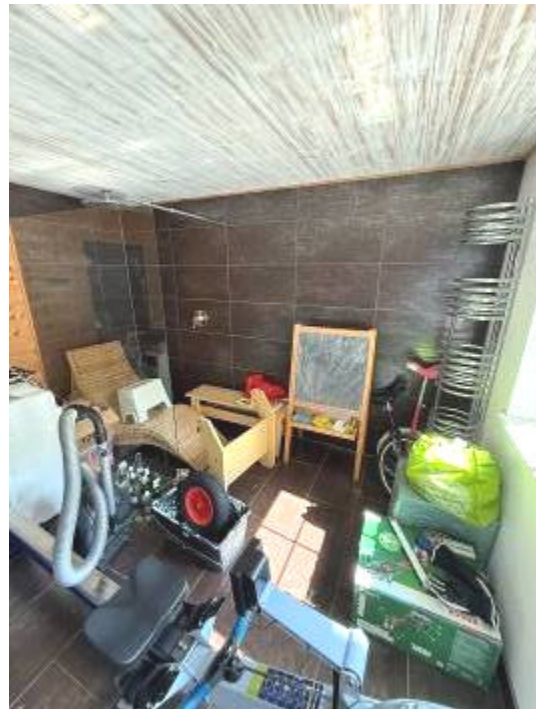
Durch eine alte Blechtüre mit Stahlzarge, bei der der Drücker fehlt, gelangt man in den Abstellraum, der zu der Wohnung Top 3 gehört. In diesem ist ein Fliesenboden verlegt.

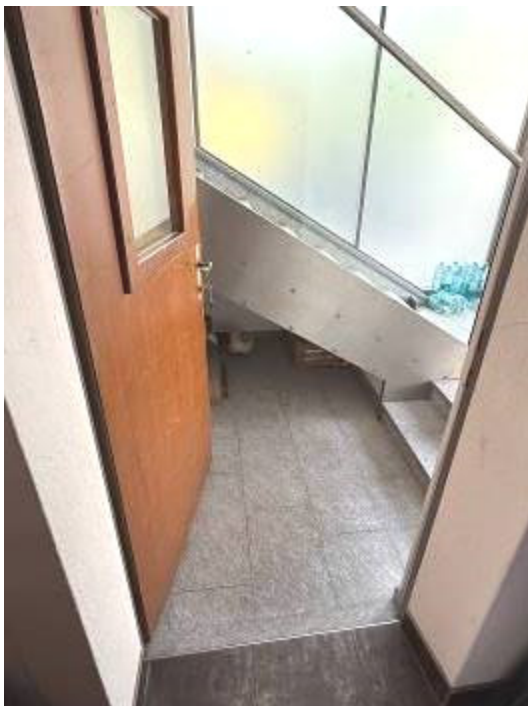
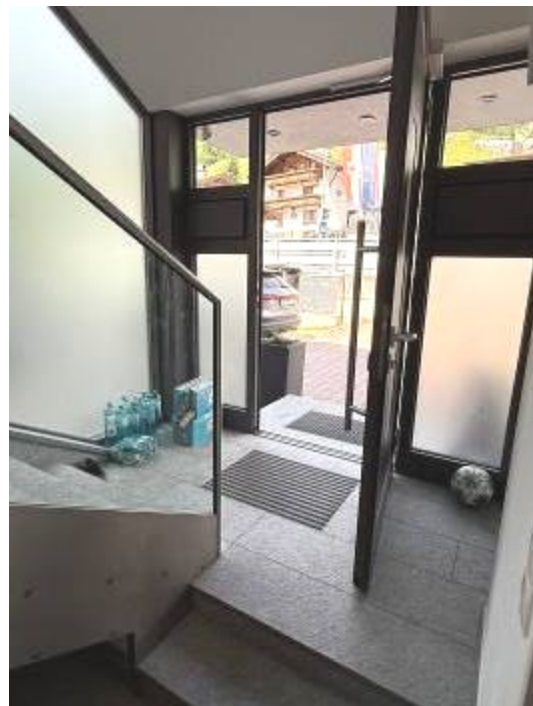
Seitlich der Sauna besteht auch eine Tür, durch die man in das der Wohnung Top 3 zugeordnete Stiegenhaus gelangt. Als Tür zum Stiegenhaus ist eine alte Holztür mit einer kleinen Verglasung im oberen Bereich eingebaut, die an verschiedenen Stellen sehr abgenutzt ist.

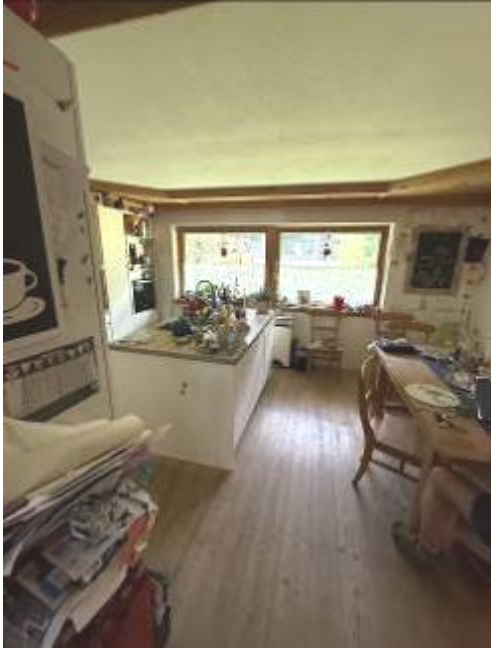
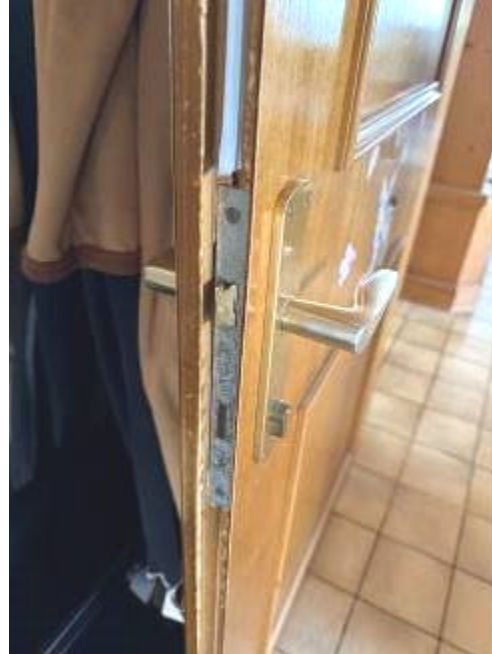
Anschließend an das zuvor beschriebene Zimmer gelangt man von der Diele in die Küche, die im Parifizierungsplan als Aufenthaltsraum bezeichnet ist. Das Türblatt der Futterstocktüre ist sehr abgenutzt und mit einem einfachen Türdrücker ausgestattet. Am Boden ist ein Dielenboden verlegt. Die Wände und Decke sind verputzt und gemalt. Außen umlaufend ist an der Decke eine Holzverkleidung montiert in die auch Spots eingelassen sind.

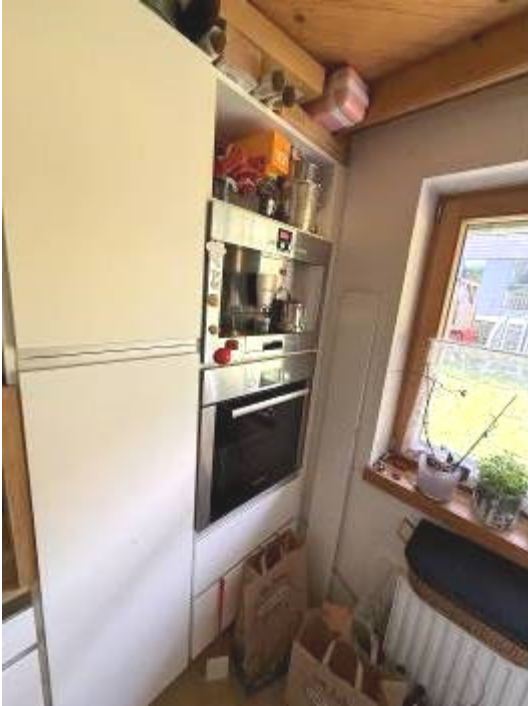
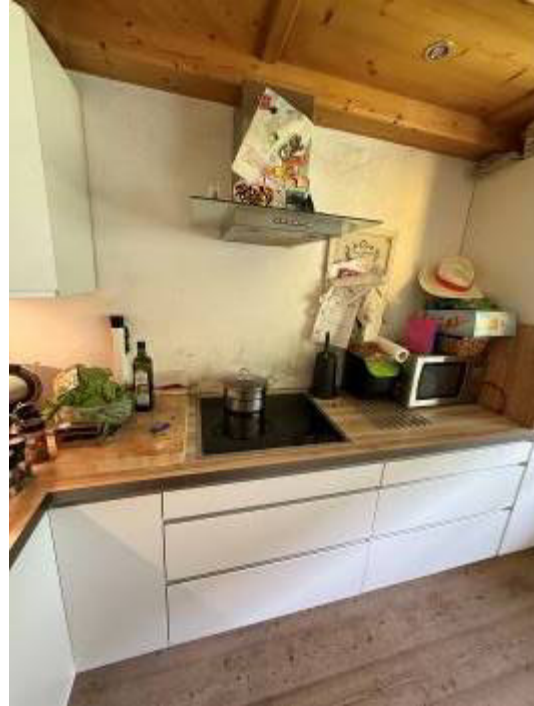
An der Nordwand bestehen auch Oberkästchen, die mit einem Eckkästchen zur Südwand abschließen. Der an den Wänden eingebaute Küchenbereich ist mit einem Ceranfeld der Marke Bosch, einem Backofen und oberhalb mit einer in den Hochschrank eingebauten Kaffeemaschine ausgestattet. Der rückwärtige Wandbereich zwischen Ober- und Unterkästchen ist verputzt und gemalt und sehr verschmutzt. Im Bereich des Ceranfeldes ist ein Dunstabzug oberhalb an der Wand montiert.

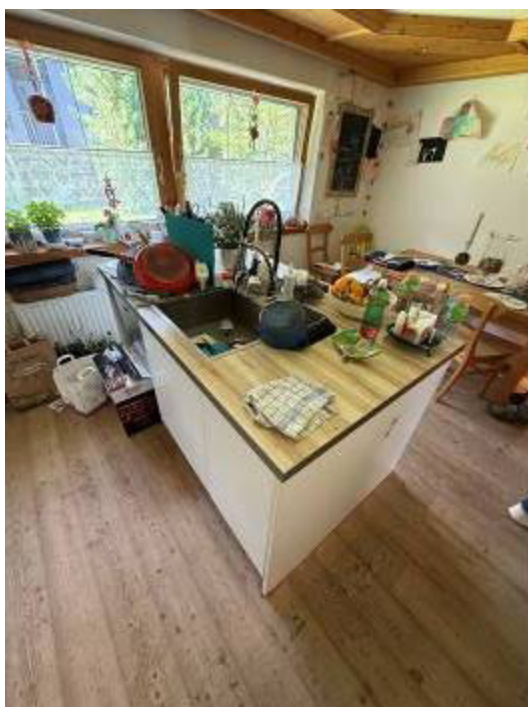
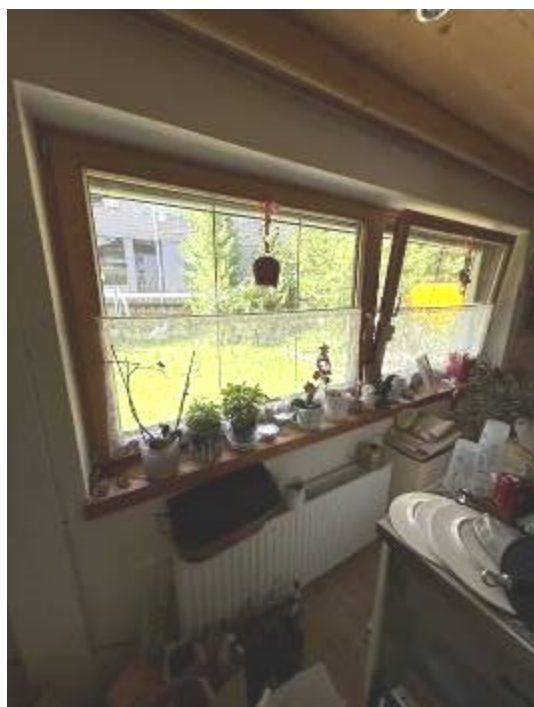
Im freistehenden Küchenblock ist in die Arbeitsplatte ein Waschbecken eingebaut. Unterhalb bestehen verschiedene Kästchen und ein Geschirrspüler, bei dem die Front fehlt. Ob dieser funktioniert konnte nicht überprüft werden. Westseitig ist ein doppelflügeliges Fenster mit einer Fensterbank und einem Radiator unterhalb eingebaut.

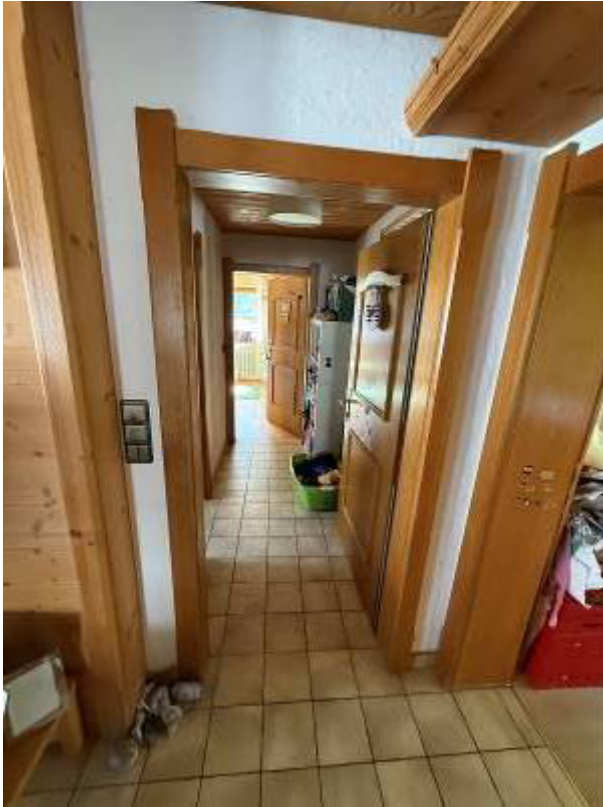
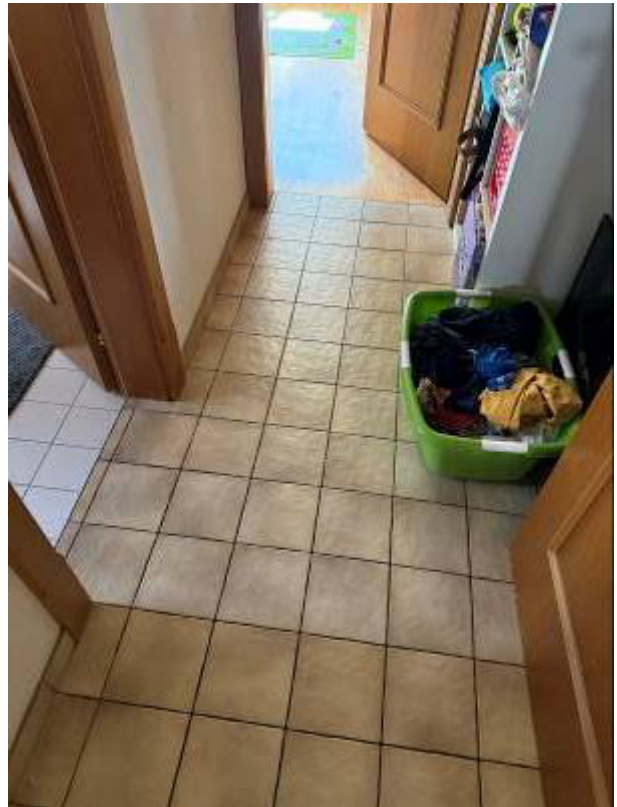
Von der Diele gelangt man südseitig durch eine Tür in einen Vorraum, in dem ein Fliesenboden verlegt ist. Die Innentüren vom Vorraum in das Zimmer und weiter in die Stube sind Futterstocktüren, die sehr abgenutzt sind.

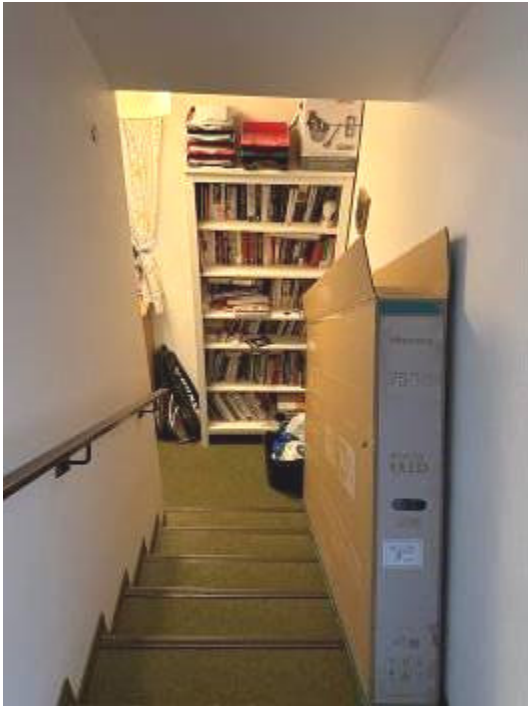
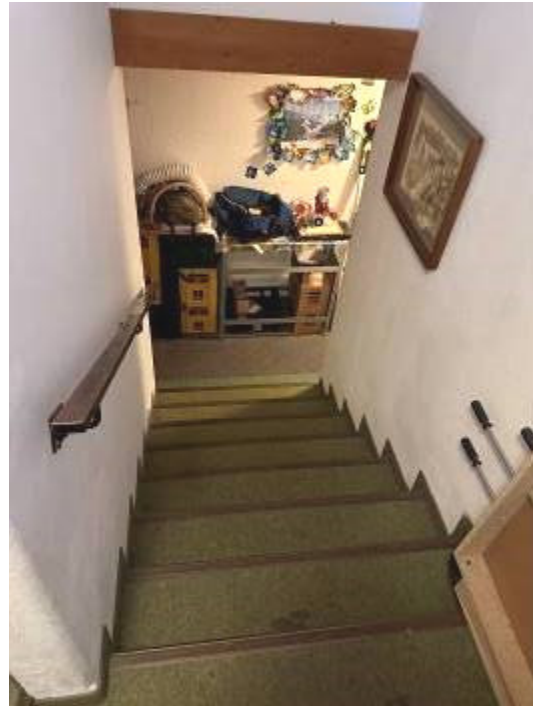
Nach der Stiege gelangt man im Kellergeschoß zu einem L-förmig von Osten nach Westen und anschließend von Norden nach Süden verlaufenden allgemeinen Gang, in dem ein Filzboden verlegt ist. Im Gang sind die Wände verputzt. Die Decke ist mit Holz verschalt. Im unteren Wandbereich bestehen im Gang teilweise Abplatzungen.

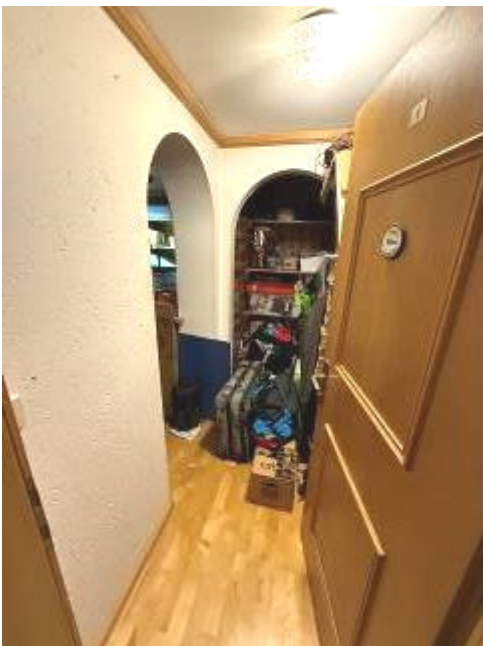
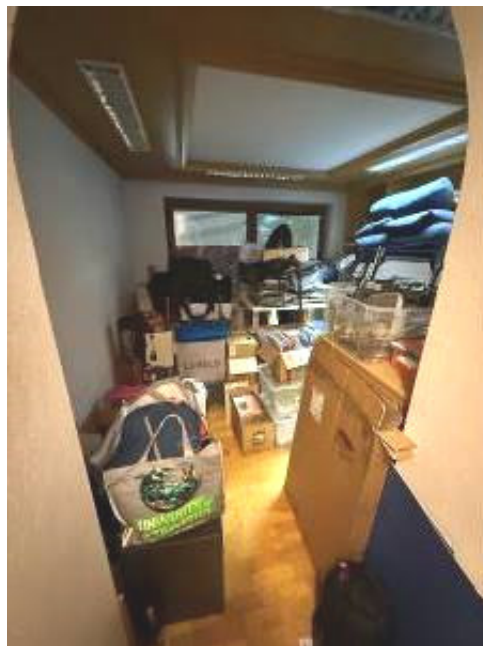
Am Boden ist im Vorraum und im Büro ein Parkettboden verlegt, der sehr verschmutzt und abgenutzt ist. Im Vorraum sind die Wände und Decke ebenfalls verputzt und gemalt. An der Decke ist zu den Wänden umlaufend eine Holzprofilleiste befestigt. An der Decke ist ein Beleuchtungskörper montiert. Weil der Vorraum mit verschiedenen Sachen vollgeräumt ist, kann nicht festgestellt werden, ob dieser Raum mit einem Heizungs radiator ausgestattet ist oder nicht.

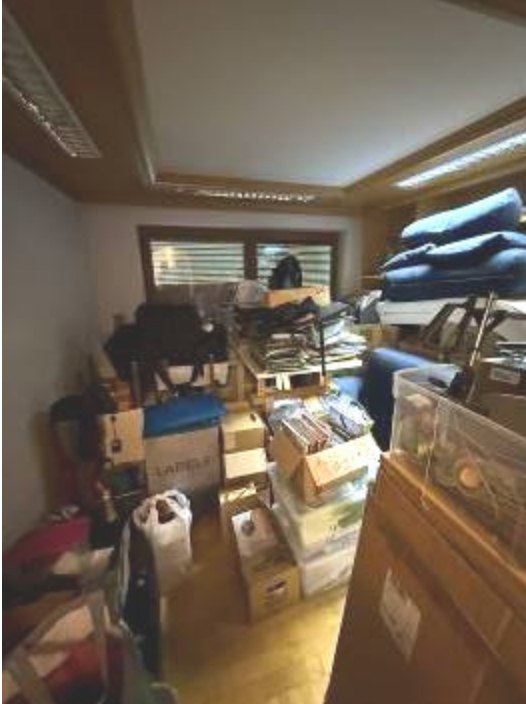
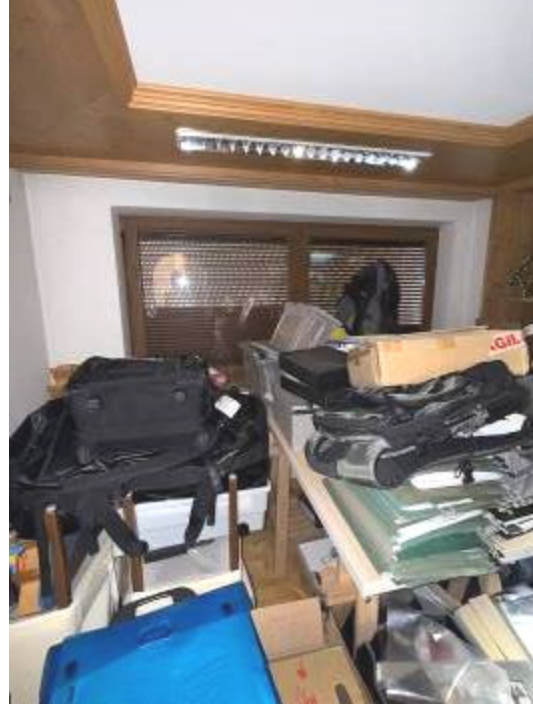
An den Gang schließt südseitig ein Zimmer an, in dem ein Parkettboden verlegt ist, der stark abgenutzt ist. Die Ostwand ist mit Holz vertäfelt, ebenfalls die Decke.

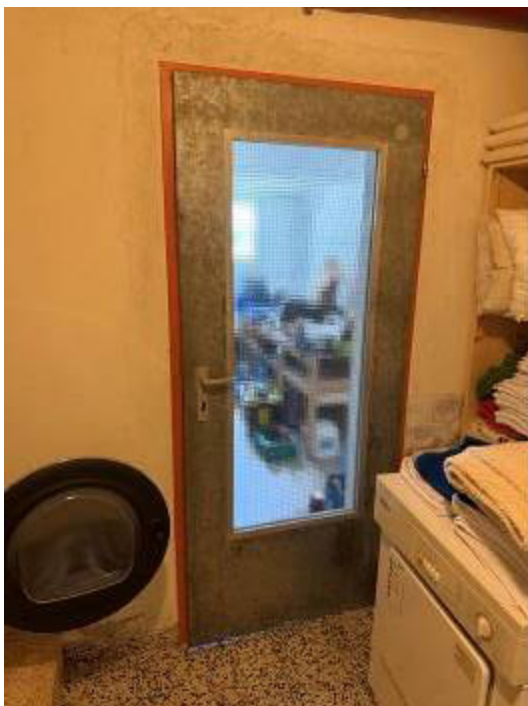
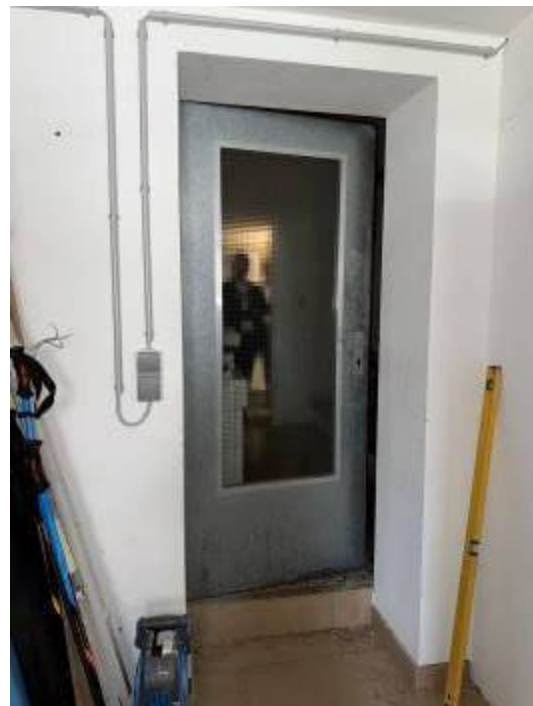
Im Innenbereich wurde der Lagerraum anders gestaltet und durch Unterteilungen umgestaltet. An das Podest vor dem Waschraum wurden an der Westwand zwei Räume geschaffen, die jeweils mit Türen abgeschlossen sind. Im Lagerraum sind großformatige rechteckige Fliesen verlegt. Wände und Betondecke sind verputzt und gemalt. Die Leitungen verlaufen Aufputz. Auf die Decke sind Neonröhren aufgesetzt. Die Abflussleitungen von den Obergeschossen verlaufen Aufputz. Ostseitig sind zwei Fenster eingebaut.

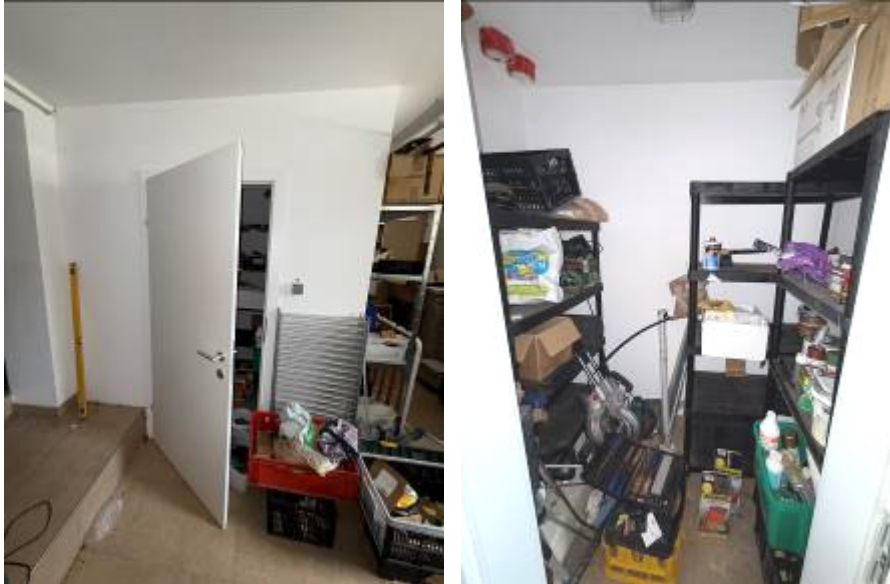
Von dem zuvor beschriebenen Lagerraum neu schließt ein weiterer Lageraum an, in dem im Parifizierungsplan eine Stiege eingezeichnet ist. Der Boden ist um eine Stufe höher als der Boden des Lagerraumes neu. Die ursprünglich bestehende Stiege wurde entfernt, im Deckenbereich ein Stahlträger eingezogen und die Decke verschlossen. In diesem Lager ist ebenfalls ein Fliesenboden. Wände und Decke sind verputzt und gemalt. Die Leitungen verlaufen Aufputz. Es sind verschiedenste Bereiche verschmutzt und Wassereintritte feststellbar. Beim Übergang zwischen den beiden Lagerräumen besteht an der Decke eine Fuge. In diesem Bereich tritt laut Auskunft immer wieder Wasser ein. Bei der Befundaufnahme konnte auch am Boden Wasser festgestellt werden.

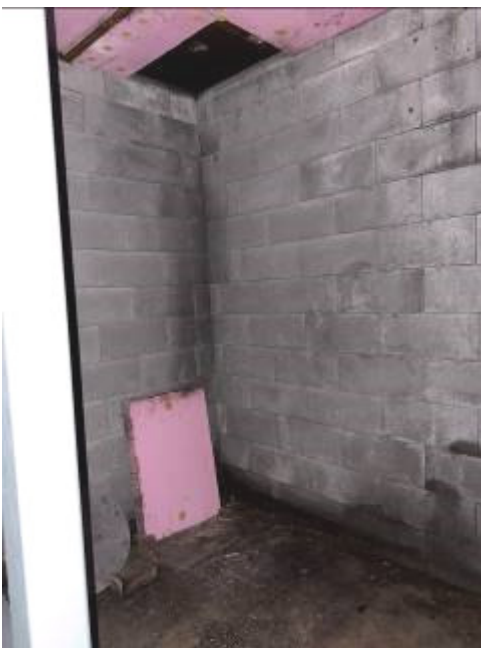
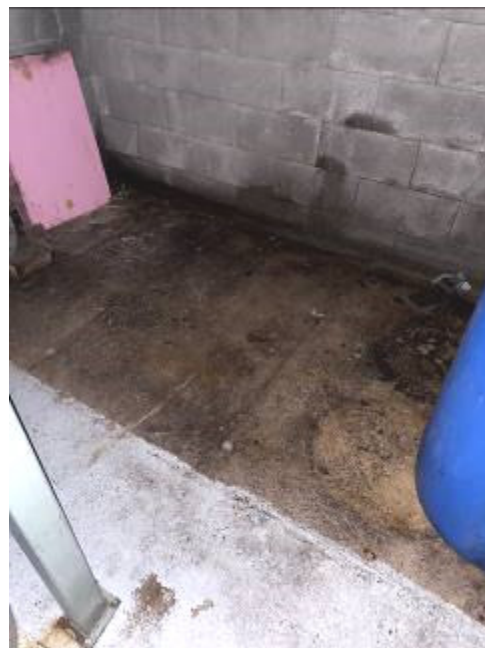
Auf der Unterseite der Holzplatte wurden Roofmate-Platten zur Abdichtung angebracht. Der gesamte Bereich der mit der Platte verschlossen wurde ist undicht und an der Decke konnten Feuchtigkeitseintritte festgestellt werden. Auch an den Wänden rinnt Wasser nach unten. Die Öffnung wurde zum Herablassen von Waren u.dgl. genutzt, weil diese ansonsten über die Außenstiege und den anschließenden Gang händisch in die Werkstatt getragen werden hätten müssen.

Ob die Abdeckung der Decke den statischen Anforderungen für einen sicheren Verschluss entspricht kann vom SV nicht beurteilt werden. Im Bauakt liegt für diese Baumaßnahme keine Bauanzeige auf.

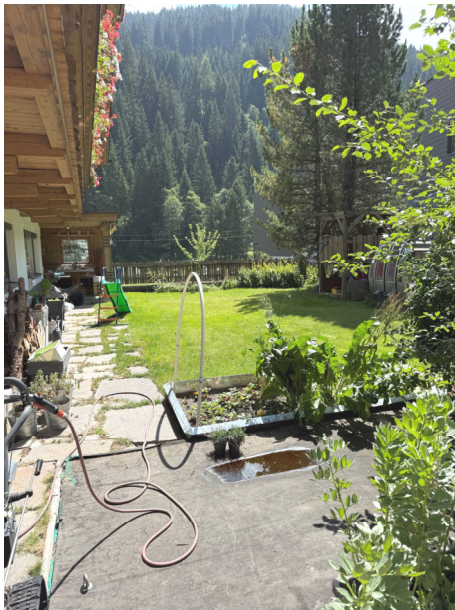
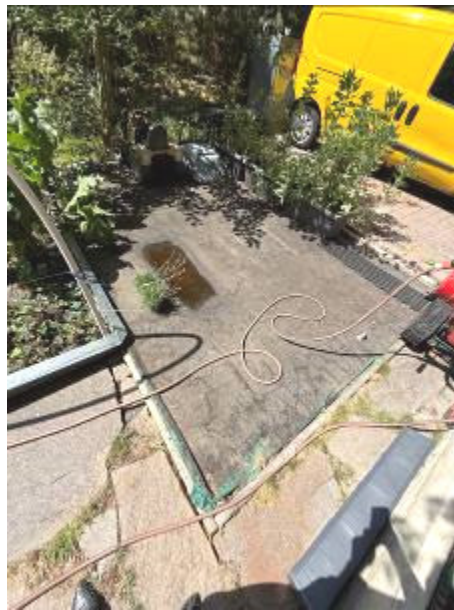
Von der befestigten Außenfläche, auf der die KFZ-Frestellplätze im westlichen Bereich liegen, gelangt man vor der Außenstiege in das Kellergeschoß auf die der Wohnung Top 2 zugeordnete Gartenfläche, die südseitig an den KFZ-Frestellplatz Top 8 anschließt. Angrenzend an diesen KFZ-Frestellplatz besteht der Schacht in die Werkstätte, der zum Einbringen der Gerätschaften für die Brauerei notwendig war und mit Holz mit einer Bitumenpappe verschlossen ist. In diesem Bereich dringt immer wieder Wasser ein, weil kein wasserdichter Abschluss besteht.

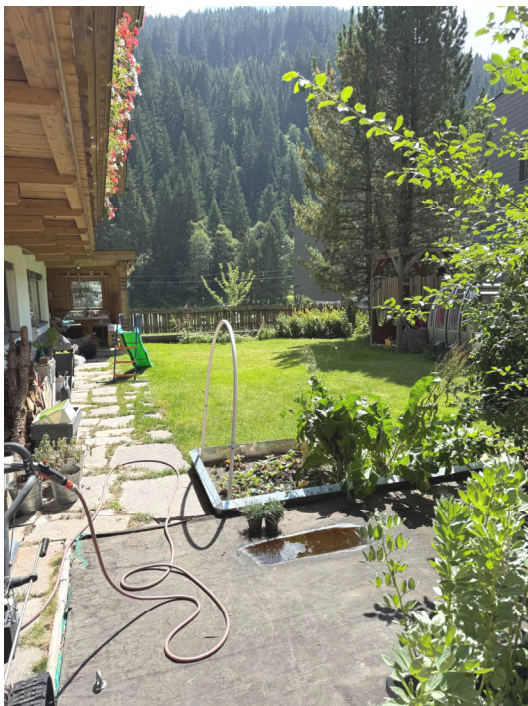
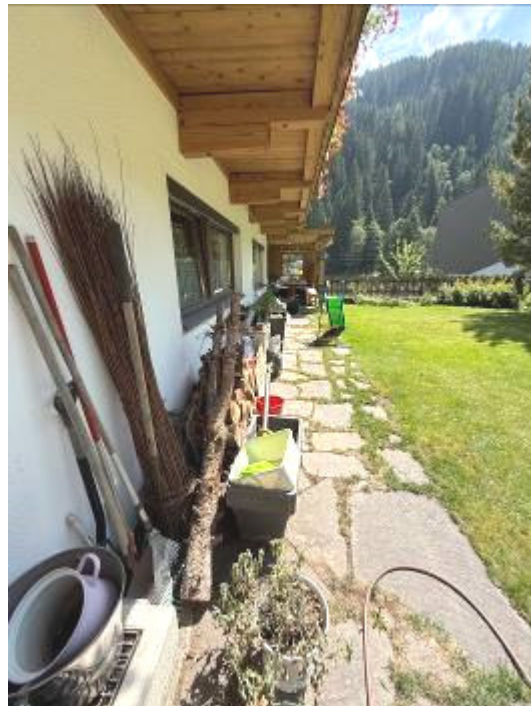
An die westseitige Außenwand des Hauses schließt eine Fläche an, auf der Porphyrplatten lose verlegt und deren Fugen mit Gras bewachsen sind. Eine Abdichtung bzw. Dämmung zum Haus besteht in diesem Bereich nicht. Der Verputz der Wand reicht nur bis oberhalb der Porphyrplatten.
