# IV BESCHREIBUNG DER GEBÄUDE

### 1. 2-Familienhaus

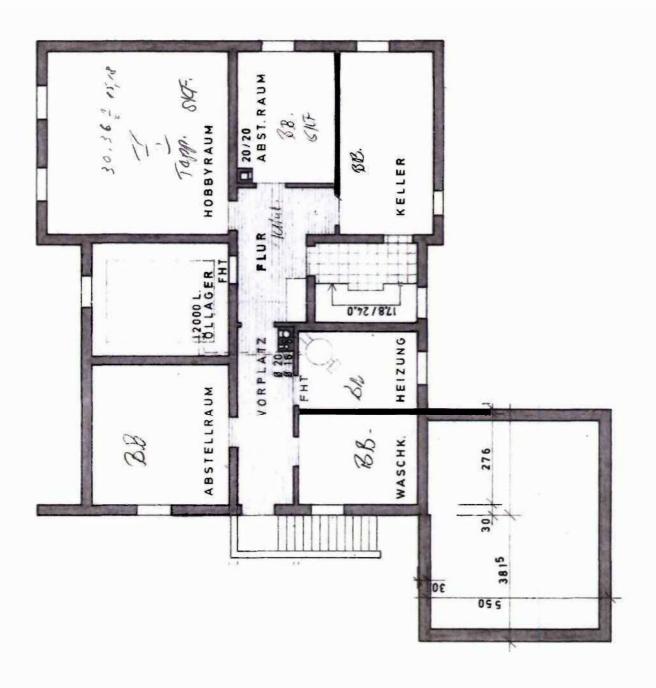
# **UNTERGESCHOSS BAUGESUCH 1977**

### **ERSTELLUNG EINES EINFAMILIENHAUSES**

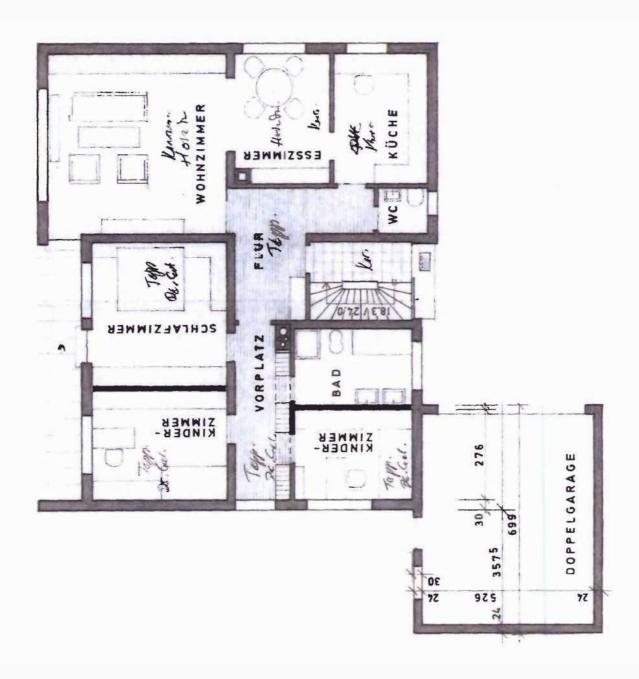
## **ERDGESCHOSS BAUGESUCH 1977**

### **ERSTELLUNG EINES EINFAMILIENHAUSES**

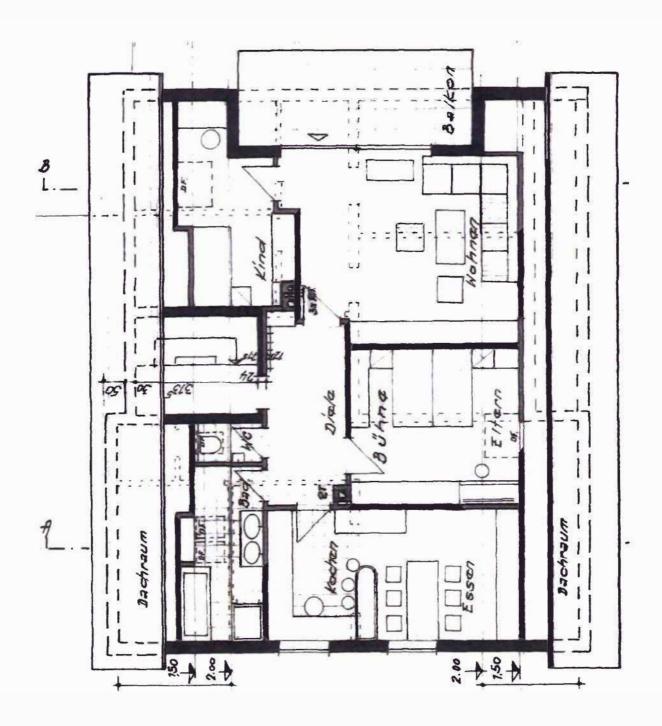
# DACHGESCHOSS BAUGESUCH 1988

## DACHGESCHOSS - AUSBAU ALS WOHNUNG

Dachgeschoss-Ausbau als separate 2.

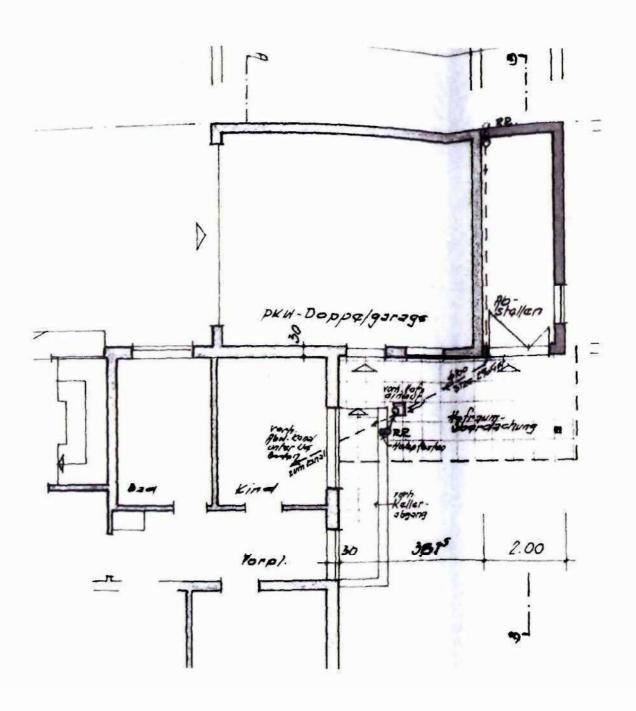
# GRUNDRISS EG BAUGESUCH ca. 1993

### ANBAU UND ÜBERDACHUNG FLACHDACHGARAGE MIT VORDACH

1993/94 Geräteraumanbau an die Garage und

Erstellung eines Satteldachs auf die Flachdachgarage und den Geräteraum mit seitlich auskragender Überdachung als überdachter
