Gebäudebeschreibung

Wohnhaus mit angebauter Doppelgarage

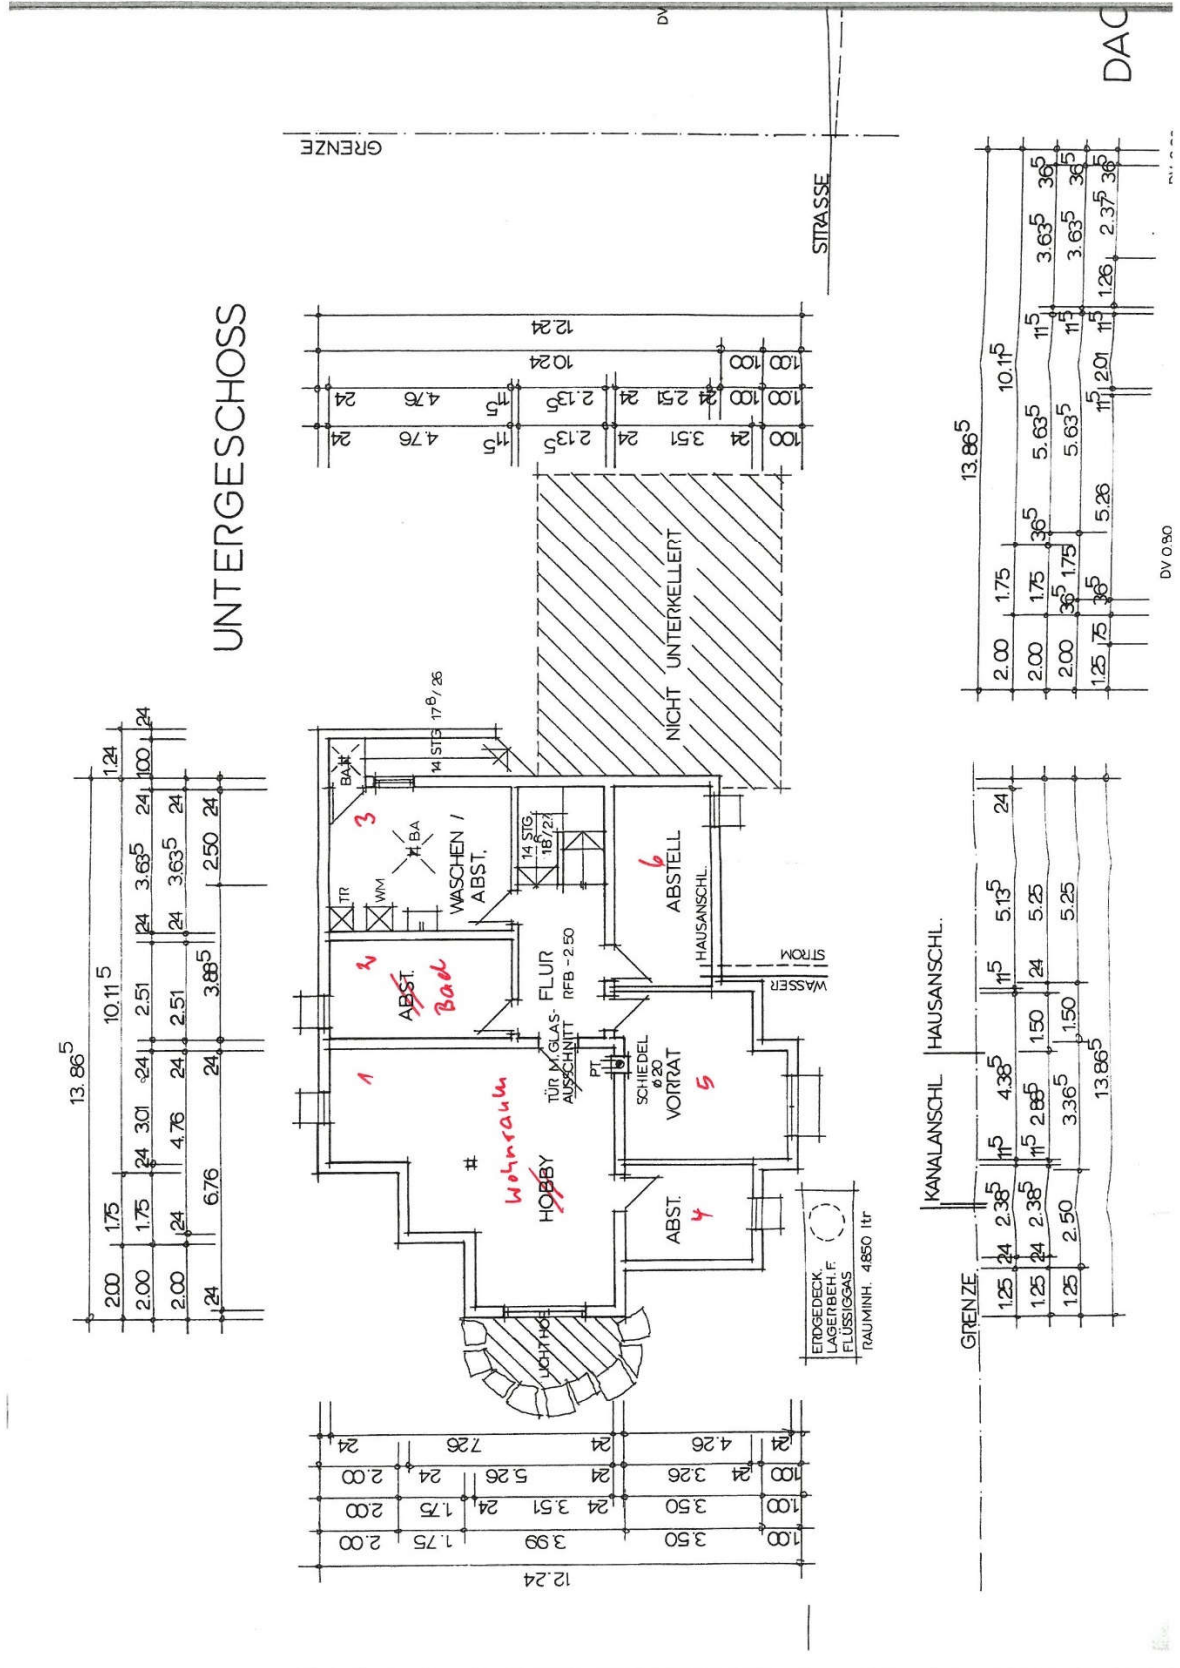
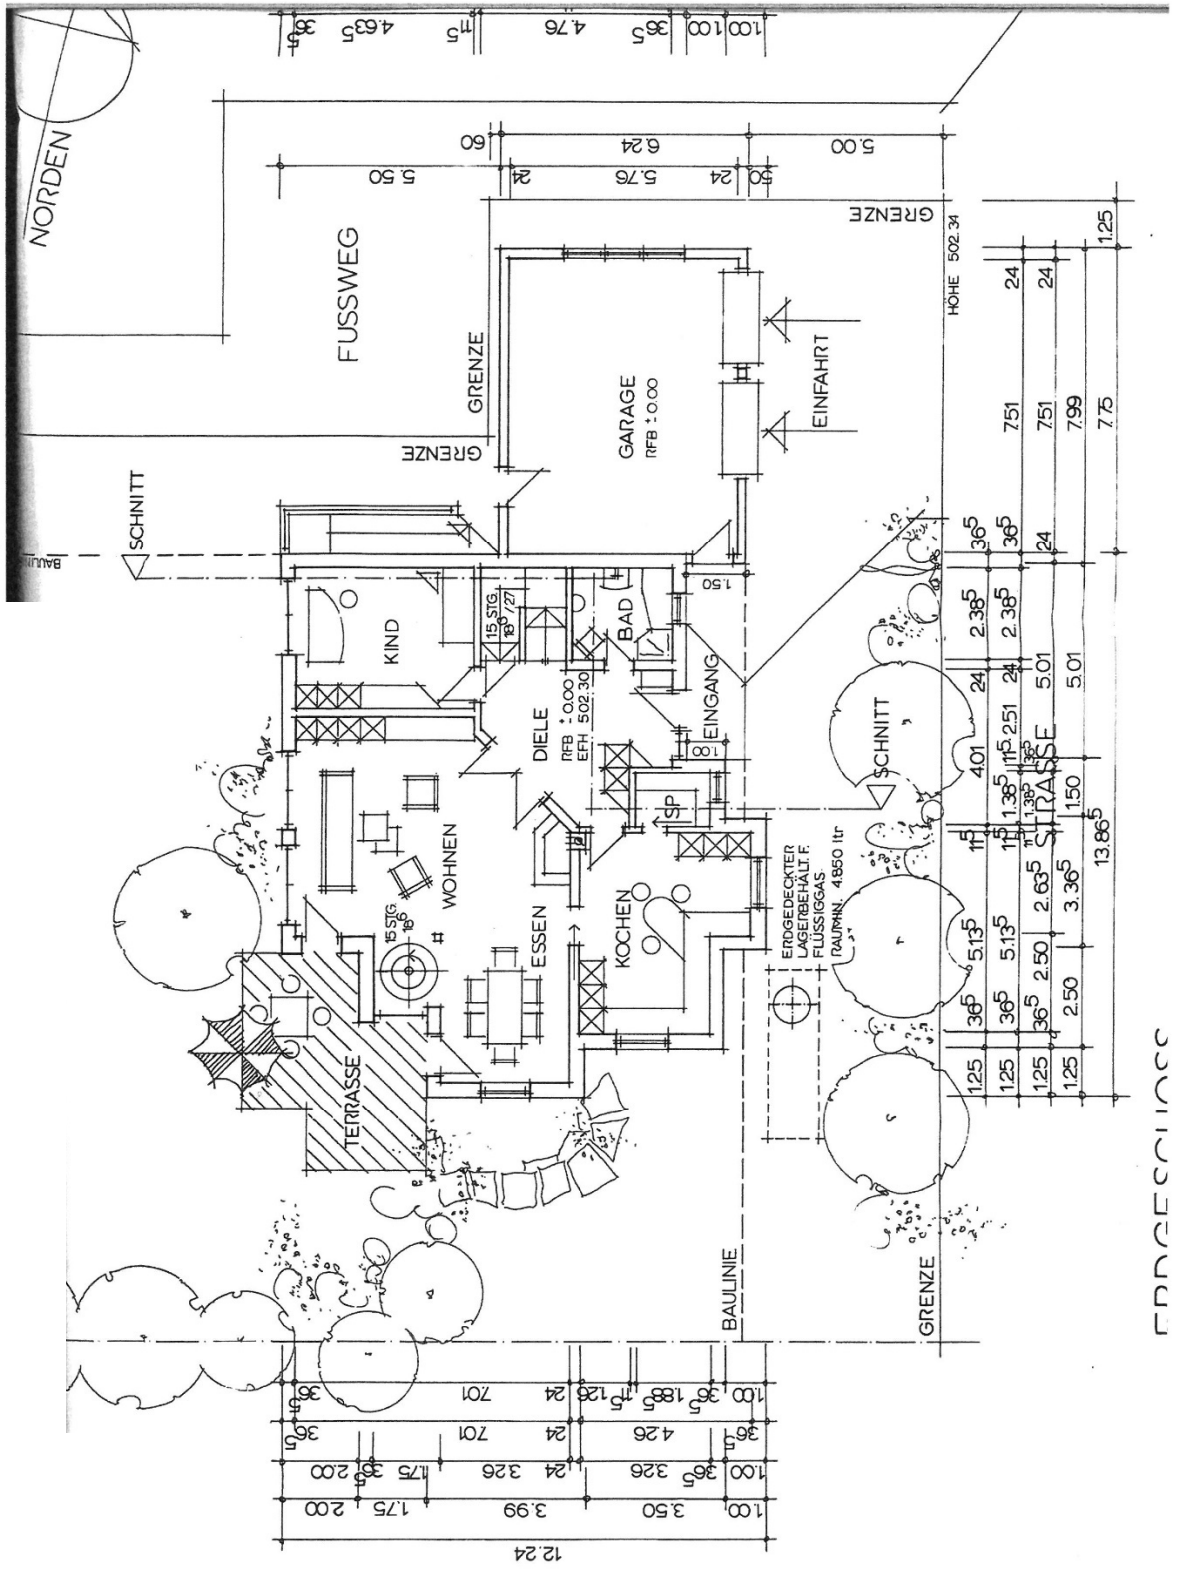
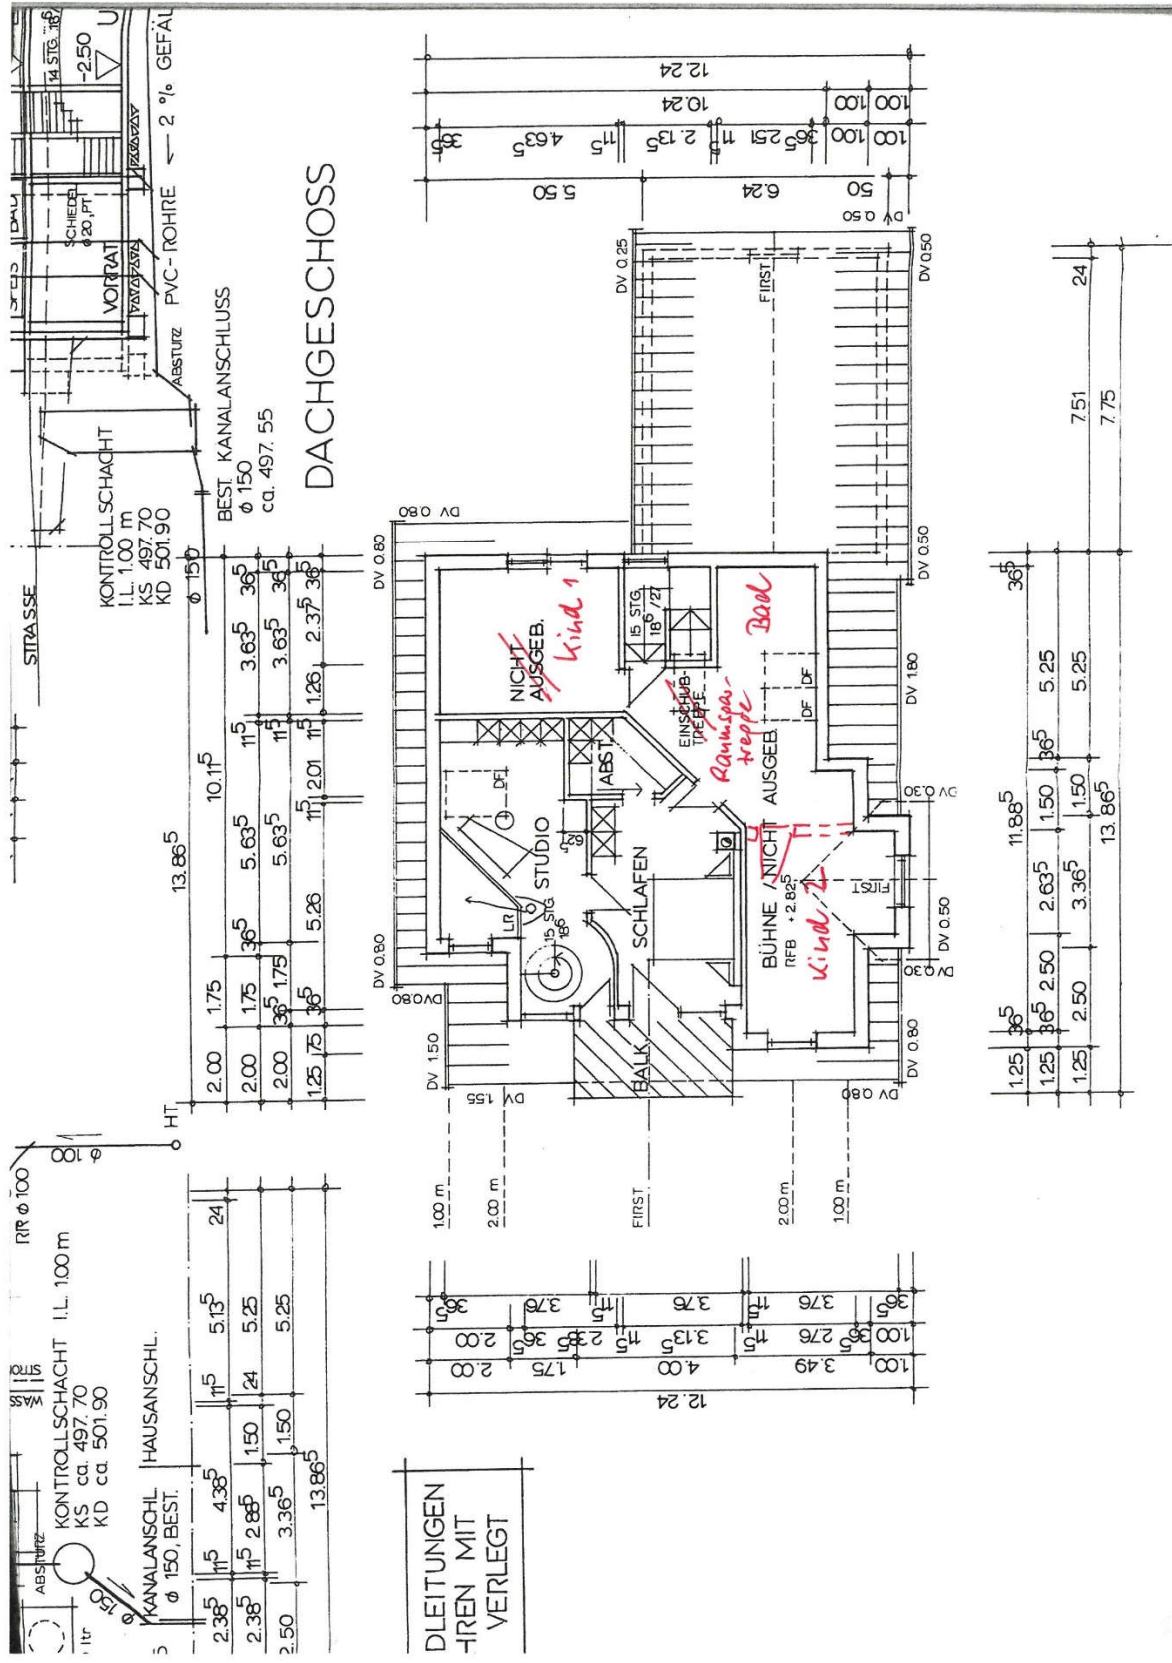
Grundrisszeichnungen / Schnitte

Der Gutachter hat die Veränderungen nach den örtlichen Feststellungen handschriftlich in die Grundrisspläne einskizziert.

Die Feststellungen beim Ortstermin ergaben folgende Veränderungen und Abweichungen zu den vorliegenden Bauplänen (Grundrisszeichnungen), Details siehe auch Lichtbilder:

- Im Untergeschoss ist der im Plan bezeichnete „Hobbyraum“ als Wohnraum ausgebaut
- Im Untergeschoss ist der im Plan bezeichnete „Abstellraum 2“ als Bad mit Wanne, WC und WB ausgebaut
- Im Dachgeschoss ist der im Plan bezeichnete nicht ausgebaute „Bühnenraum“ vollständig als Wohnraum mit Bad (Wanne/Dusche/WB/WC/Bidet) ausgebaut
- Der Dachspitz über dem Dachgeschoss ist ebenfalls als Wohnraum (mit Heizung) ausgebaut, jedoch kann dieser aufgrund der geringen Steh-Höhen und dem erschwerten Zugang über eine Raumpartreppe nicht als Wohnraum angerechnet werden
- Der Dachspitz über der Doppelgarage ist ebenfalls teilweise ausgebaut, dort ist auch die Brennwert-Therme für die Zentralheizung untergebracht.
