6. Gebäudebeschreibung

**6.4. Wohnhaus / Garage mit Anbau (ehem. Kleintierstall)**

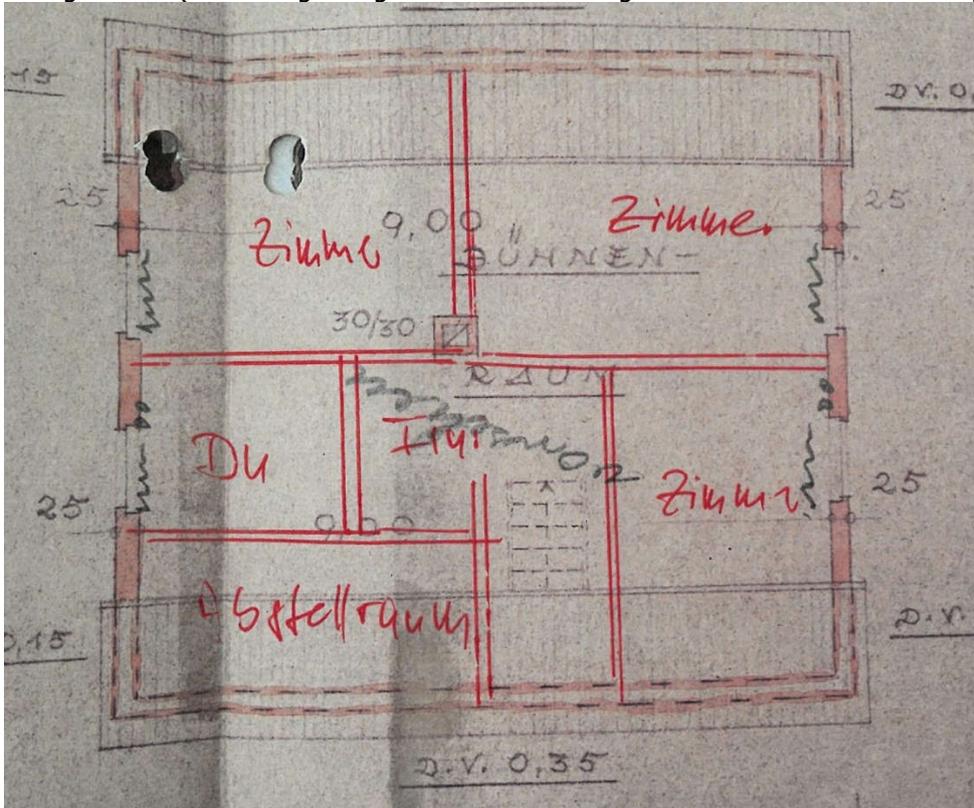
Dachgeschoss (Skizze angefertigt vom Sachverständigen nach örtlichen Feststellungen)
