## **BESCHREIBUNG DES GEBÄUDES**

Bei dem Gebäude handelt es sich um ein ehemaliges landwirtschaftliches Wohnhaus/Scheuergebäude mit Werkstattanbau, welches sich im Umbauzustand befindet.

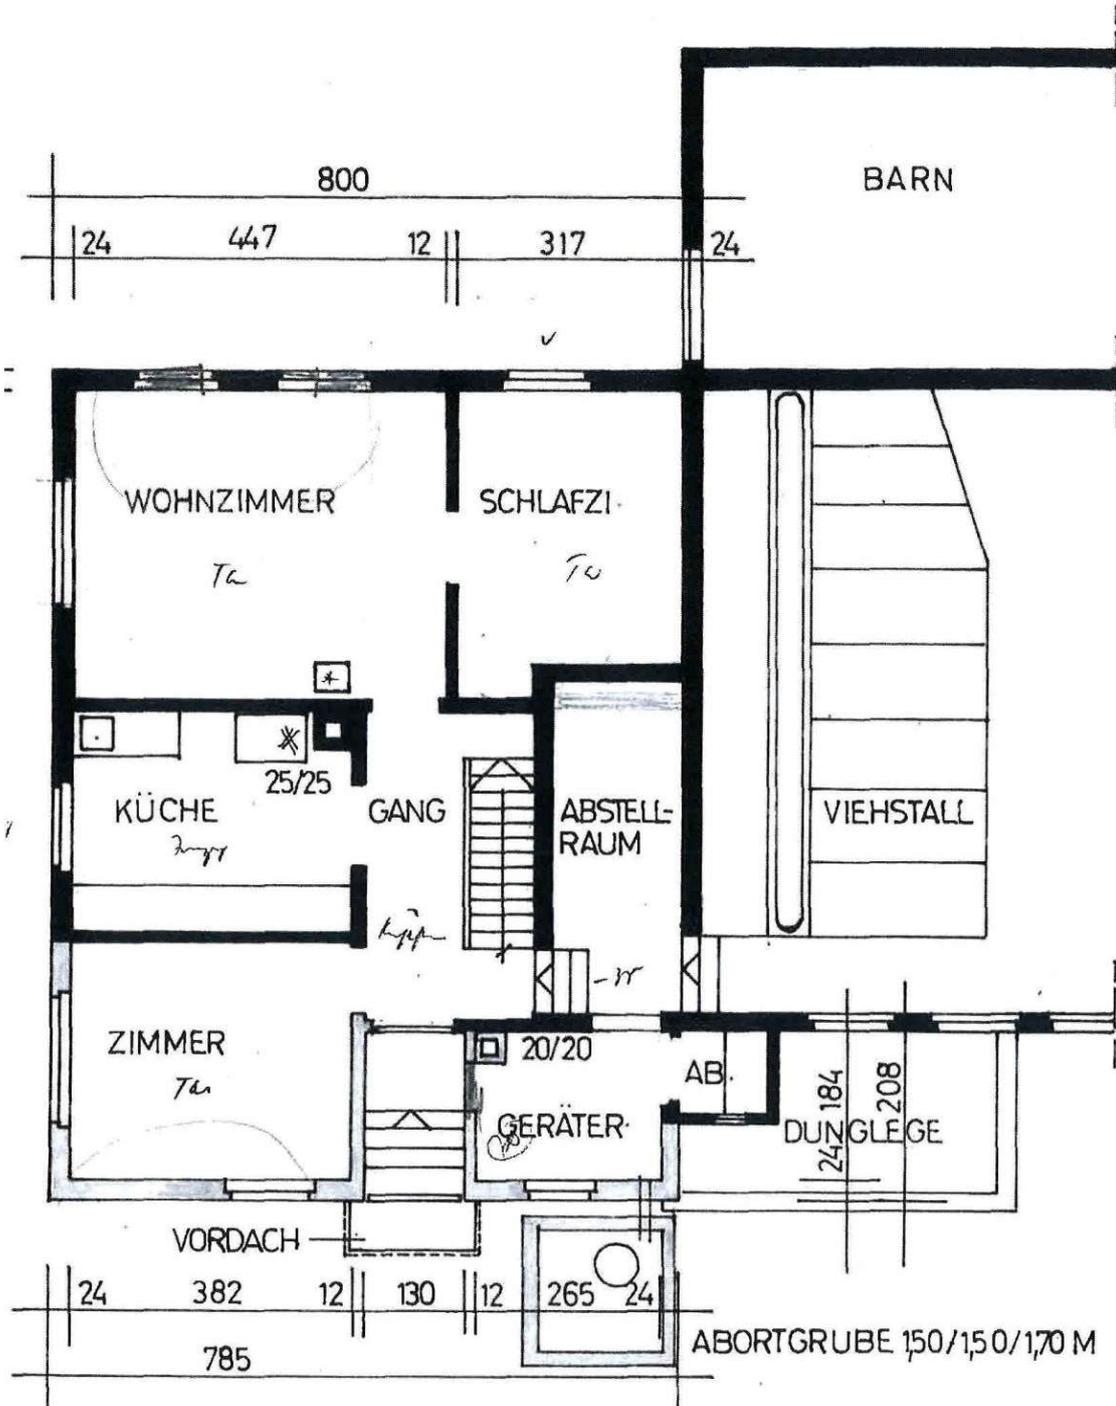
## ERDGESCHOSS BAUGESUCH 1964

### Wohnhausumbau mit Anbau

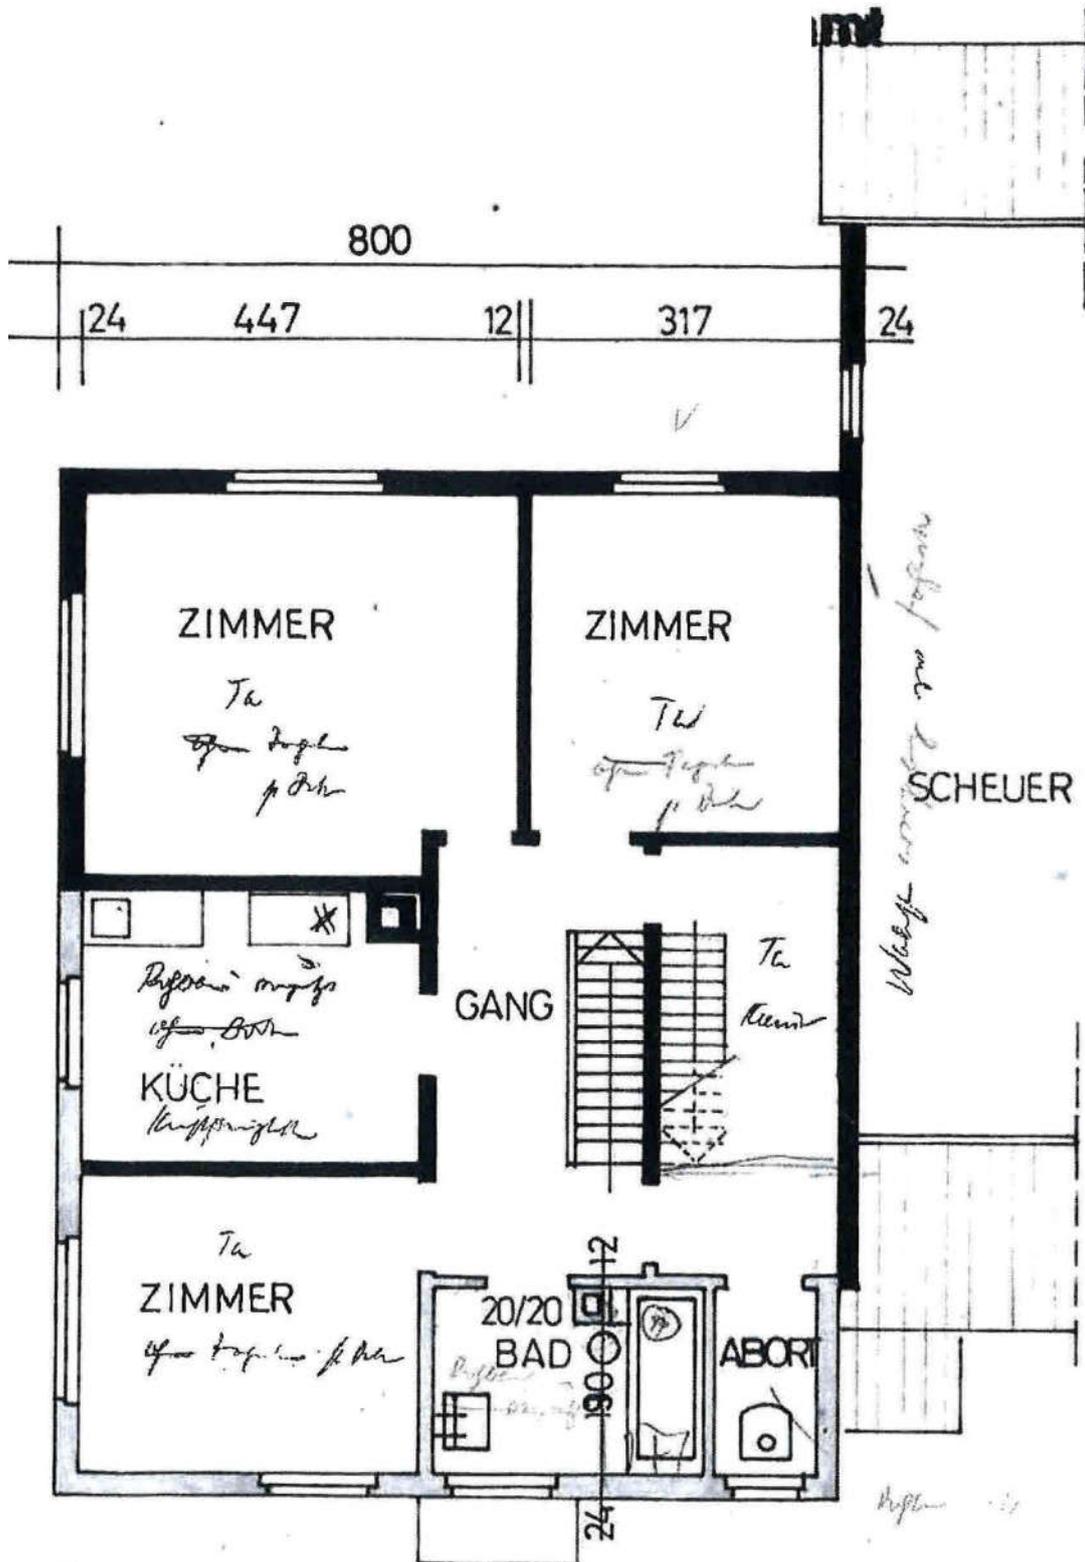
## OBERGESCHOSS BAUGESUCH 1964

### Wohnhausumbau mit Anbau

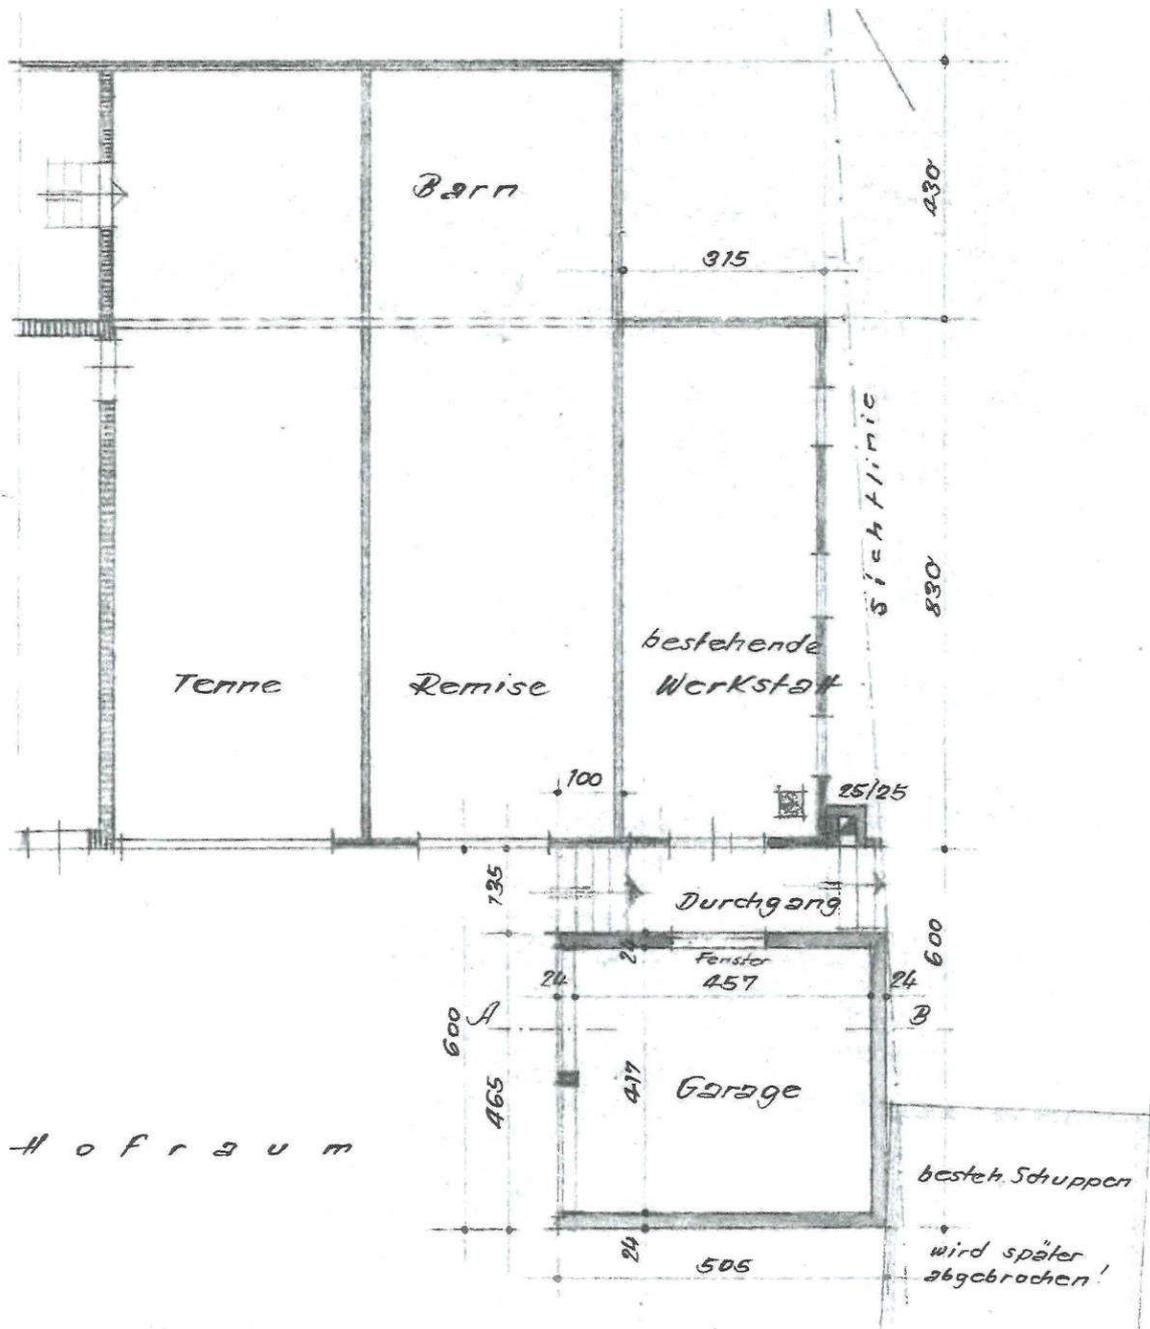
## ERDGESCHOSS BAUGESUCH 1959 / 60

Anbau Bulldog-Garage (Doppelgarage mit Satteldach), nicht mehr vorhanden !
