2.8 Nutzung und Vermietungssituation

3 Beschreibung der Gebäude und Außenanlagen

3.2 Wohnhaus

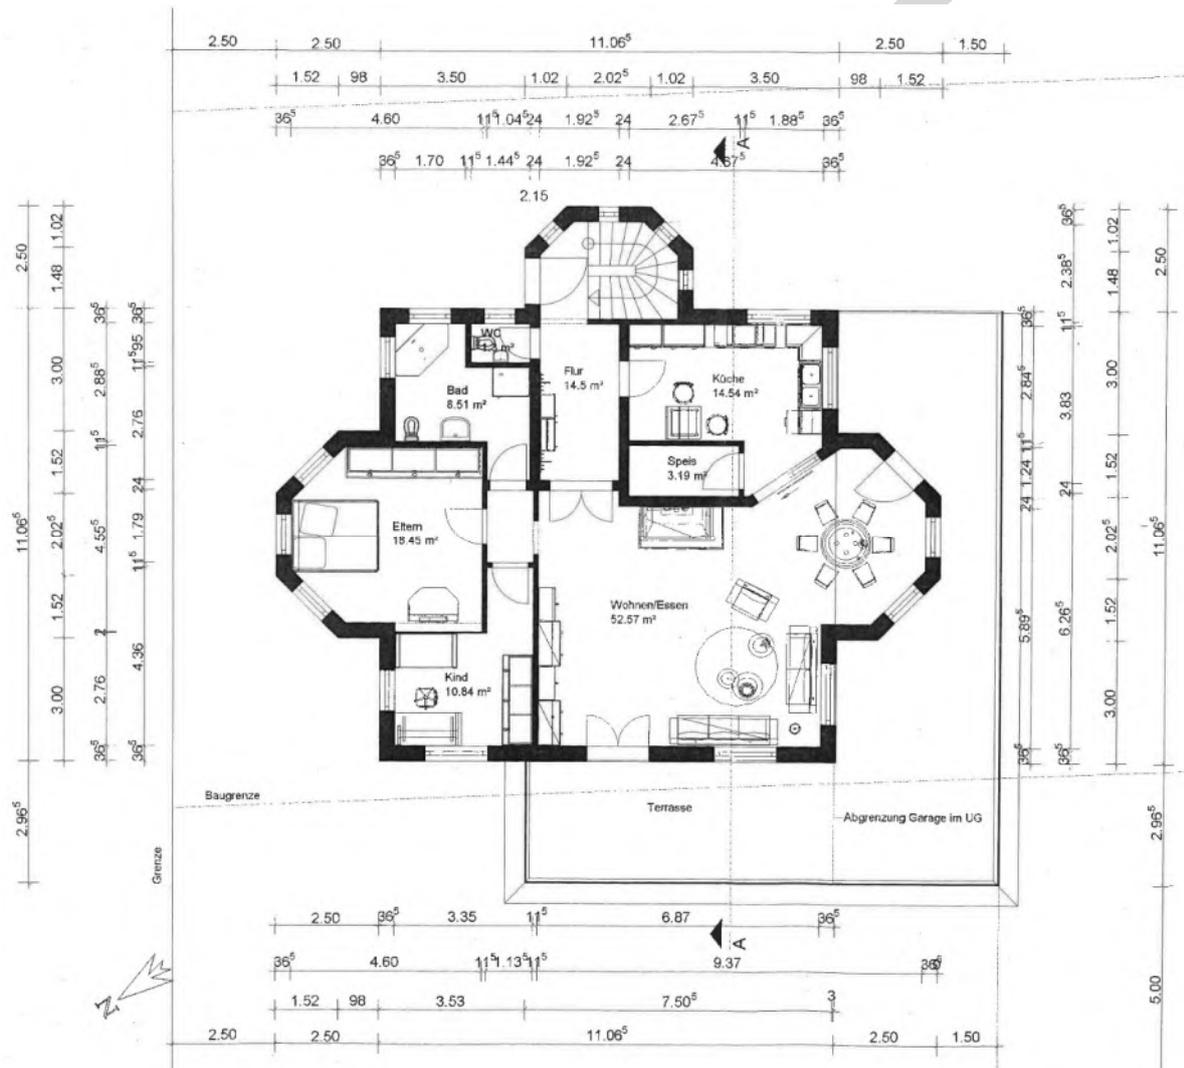
Anlage 3: Auszug Bauantragsunterlagen

Erdgeschoss, IST-Ausführung abgeändert(Lage Speisekammer in Küche)

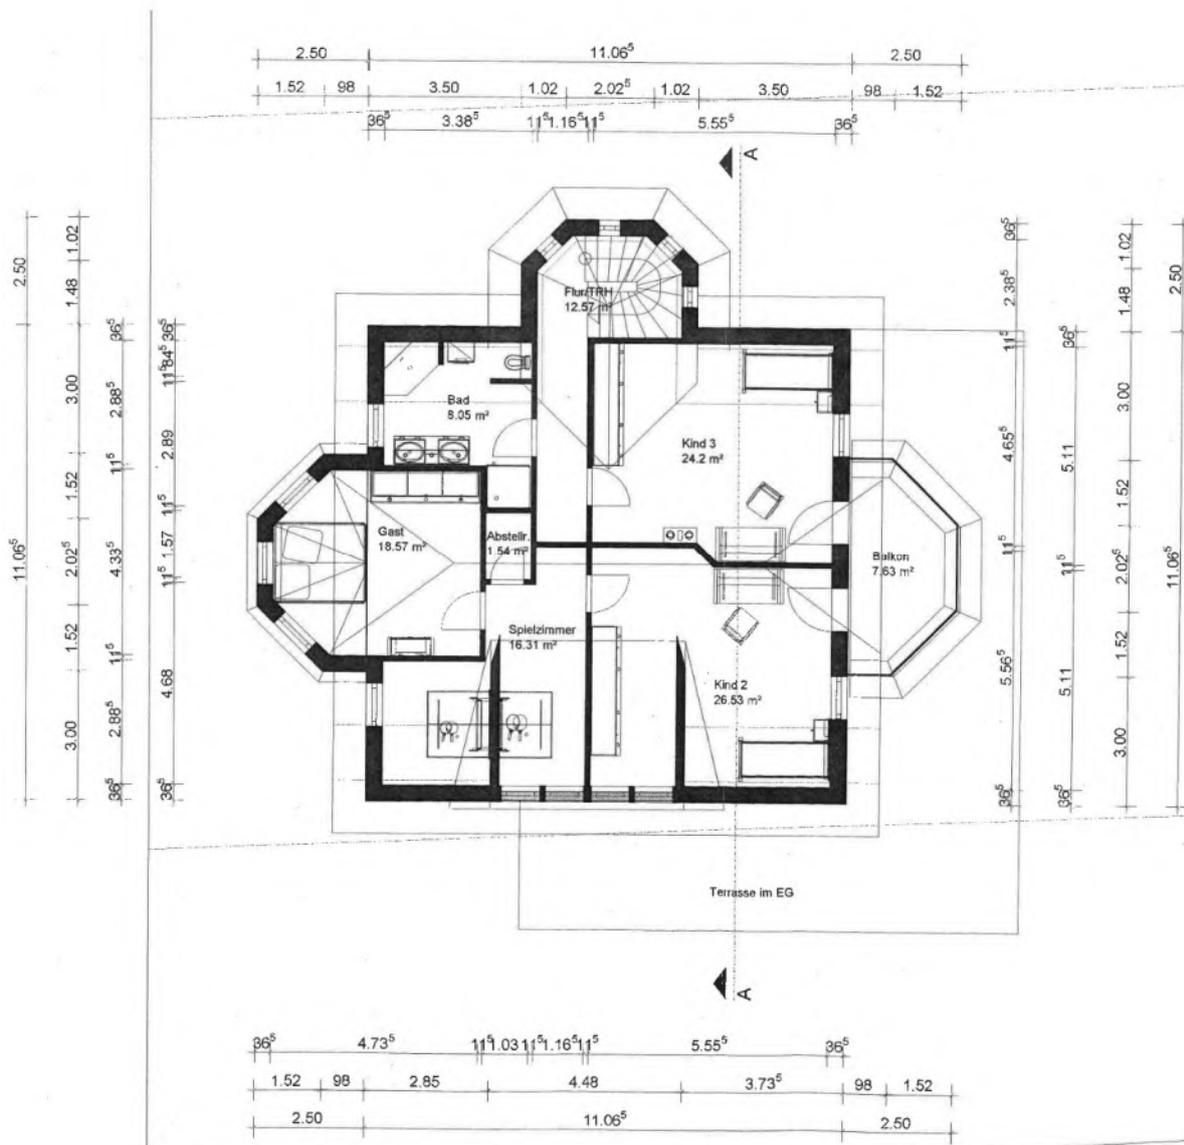
Anlage 3: Auszug Bauantragsunterlagen

Dachgeschoss, IST-Ausführung abgeändert (Spielzimmer ohne Abtrennung zum Flur)
