## 4 Lage und Standortbedingungen

### 4.2 Mikrolage

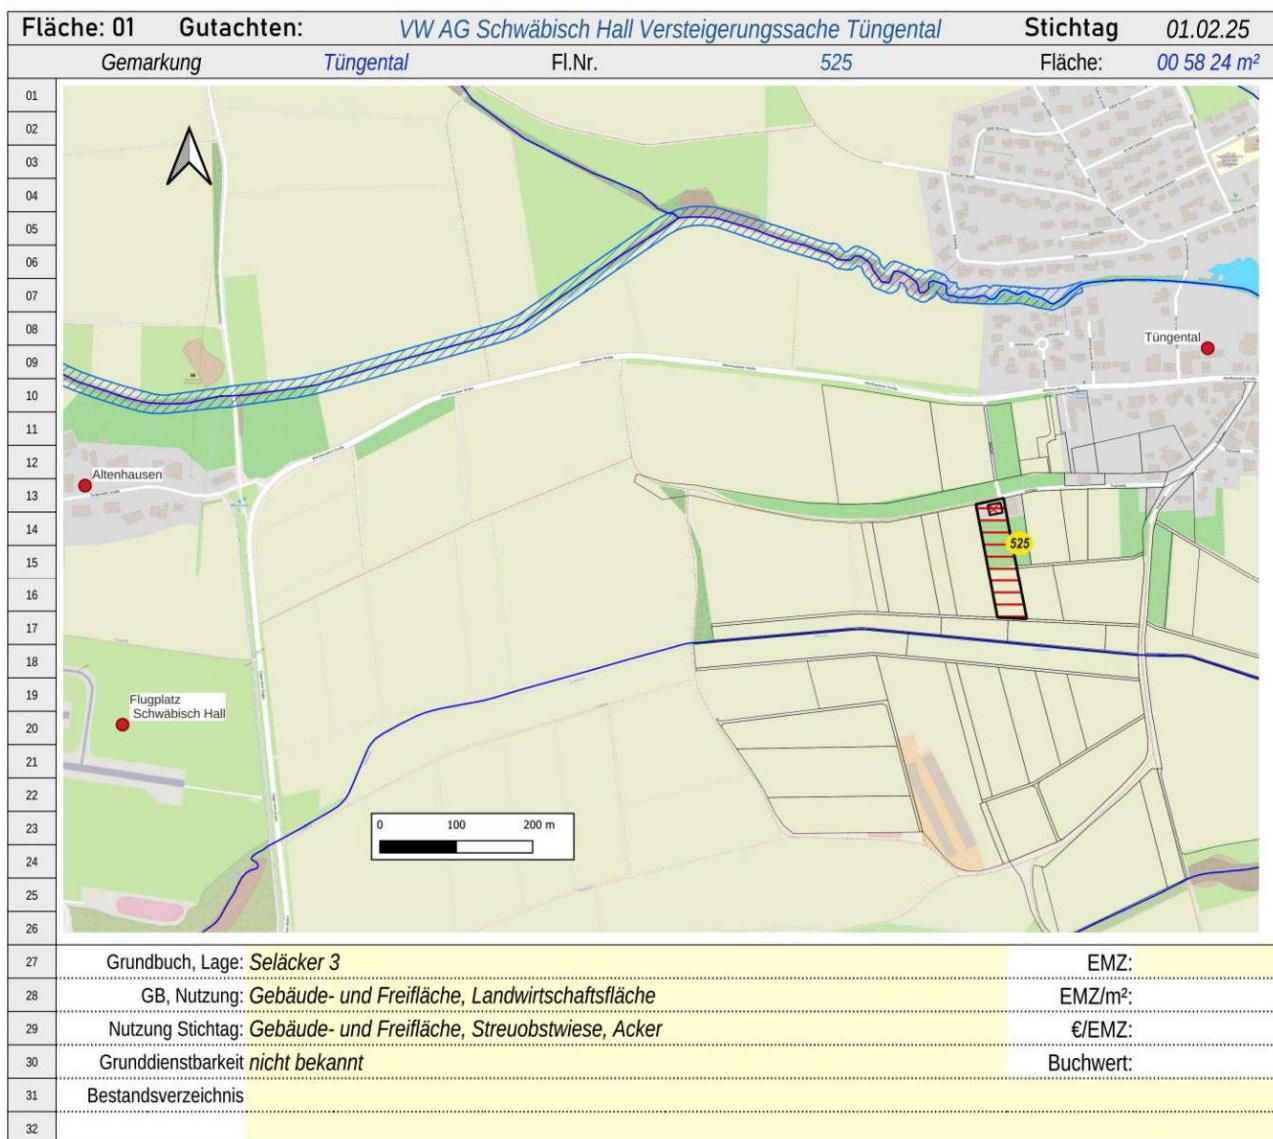
Abbildung 5: Lageplan, FlNr. 525, Gemarkung Tüngental

**Teilfl. II:** Ackerland mit Zuschlag für Ortsnähe und Ackerstatus

**Teilfl. III:** bebaute Teilfläche, Zuschlag für die ermöglichte Bebauung nach § 35, Abs. 1 BauGB und evtl. Wiederaufbau

Das 5.824 m<sup>2</sup> große Grundstück stellt sich als schmal zugeschnittene, parallel verlaufende und nicht eingefriedete Fläche dar. Im Norden, am geteerten Wirtschaftsweg, steht eine von einem Brandschaden gezeichnete, teils aus dem Lot geratene und teils einsturzgefährdete Scheune, siehe Fotos unter Ziffer 7.3 . Es handelt sich um eine Feldscheune, an der zur Süd- und Westseite nochmals angebaut wurde. Die südwestliche Seite ist wegen eines offensichtlichen Brandschadens weitgehendst eingefallen.
