### 3.2 Gebäude und bauliche Anlagen

Gebäudetyp:	Gemischt genutztes Wohn-/Geschäftshaus u.Hinterhaus . Erbaut als Metzgerei mit Schlächtereie im EG der beiden Gebäude und Wohnungen in den Obergeschossen.
Baujahr:	1935 und einige Erweiterungen und Umbauten siehe S.4
Unterkellerung:	Hauptgebäude unterkellert, Hinterhaus teilweise unterkellert.
Vollgeschosse:	3 beim Hauptgebäude, 2 beim Hintergebäude
Grundriss:	Zweispänner oder Einspänner.
Dach:	Hauptgebäude Satteldach, ausgebaut und Bühne. Hinterhaus Satteldach nicht ausgebaut.
Garage:	Garage an Hinterhaus angebaut Bj. 1935.

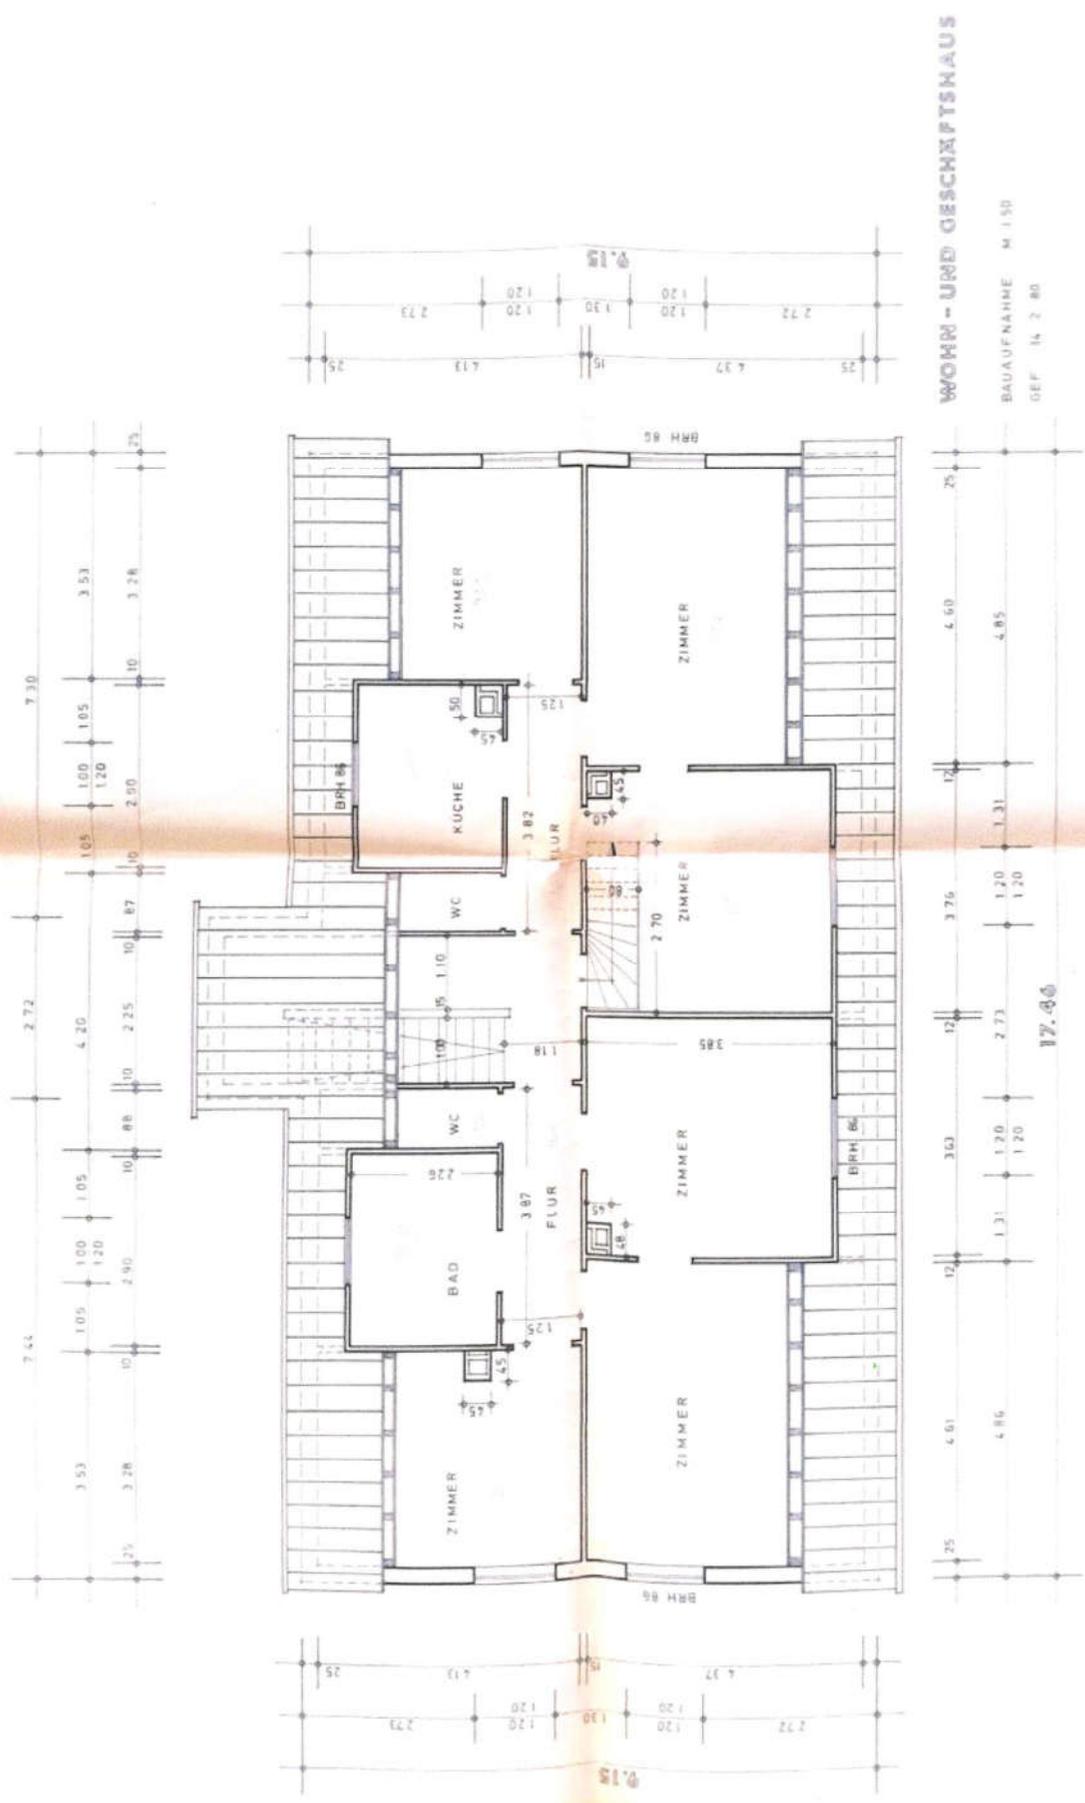
DACHGESCHOSS M. 1:50

WOHN- UND GESCHAFTSHAUS  
 BAUAUFNAHME M 1:50  
 DEF IN 2.80
