## **IV BESCHREIBUNG DER GEBÄUDE**

### **1. Wohnhaus Äscherschlacht 5**

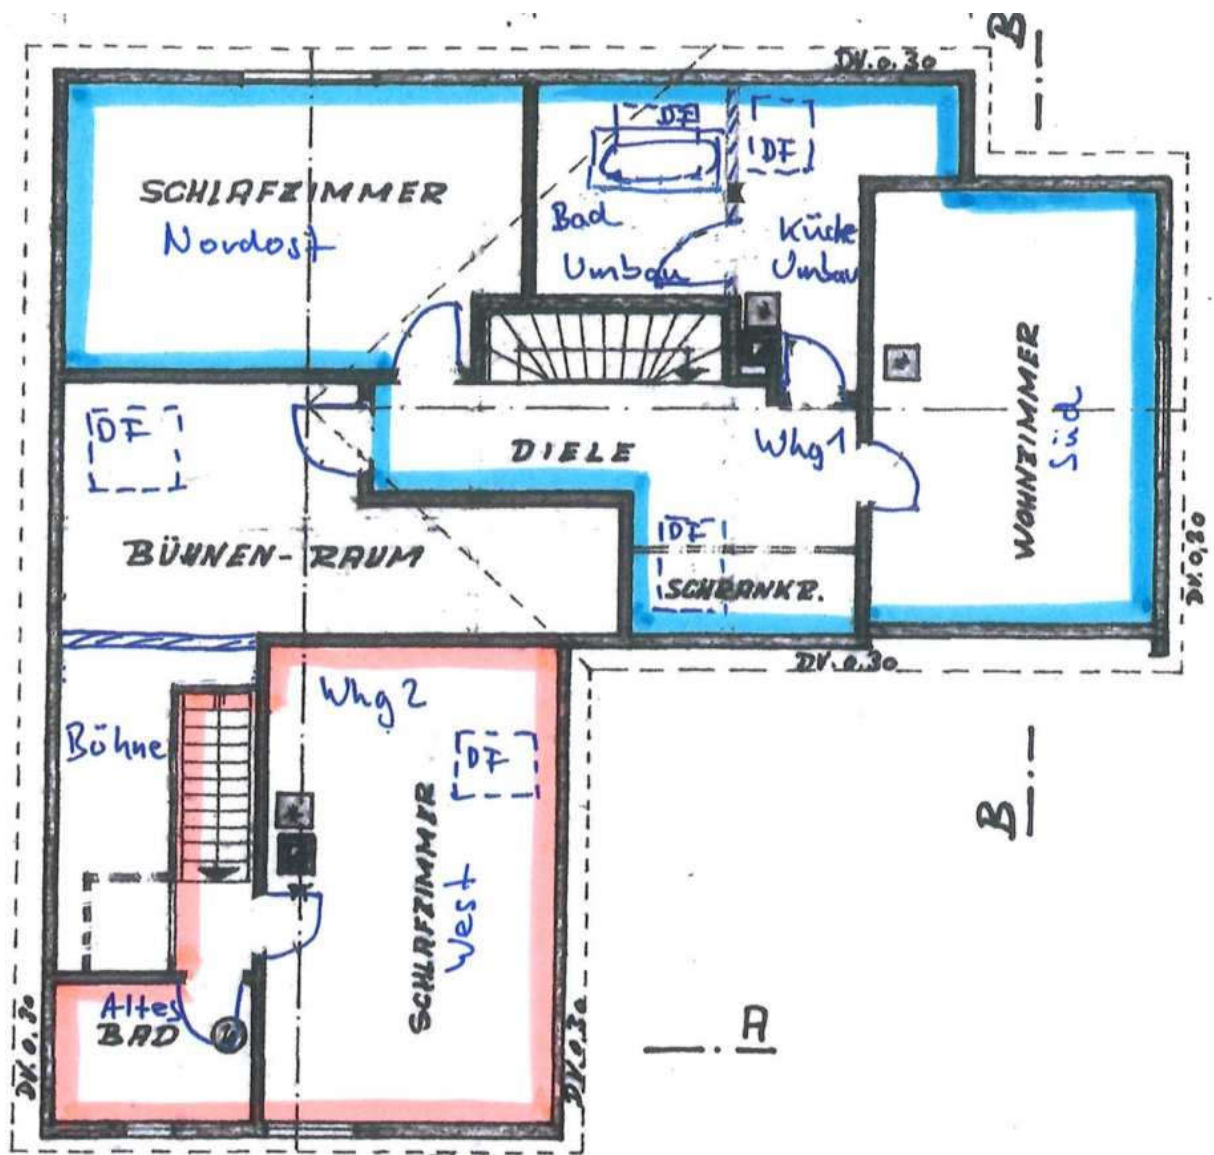
**AKTUELLE GRUNDRISS-SKIZZE DG**  
**BLAU UMRANDET WOHNUNG 1 MIT WOHNUNGSRECHT**  
**ROT UMRANDET WOHNUNG 2**

(Erweiterung bzw. „Neubau“ im Osten + Süden, s. a. beiliegende aktuelle Grundrisse)

Aufgrund der Vergrößerung des Altbaus unzeitgemäße und individuelle Maisonette-Grundrisse mit 2 Treppenhäusern, Durchgangsräumen, schmalen Räumen etc.
