Wohngebäude Gänsebergstraße 11

Freistehendes Zweifamilienhaus aus Mitte der 1950er Jahre mit Umbau Mitte der 1970er Jahre und späteren (Teil-)Modernisierungen in mittlerer Wohnlage von Stuttgart-Zuffenhausen, Stadtteil Rot.

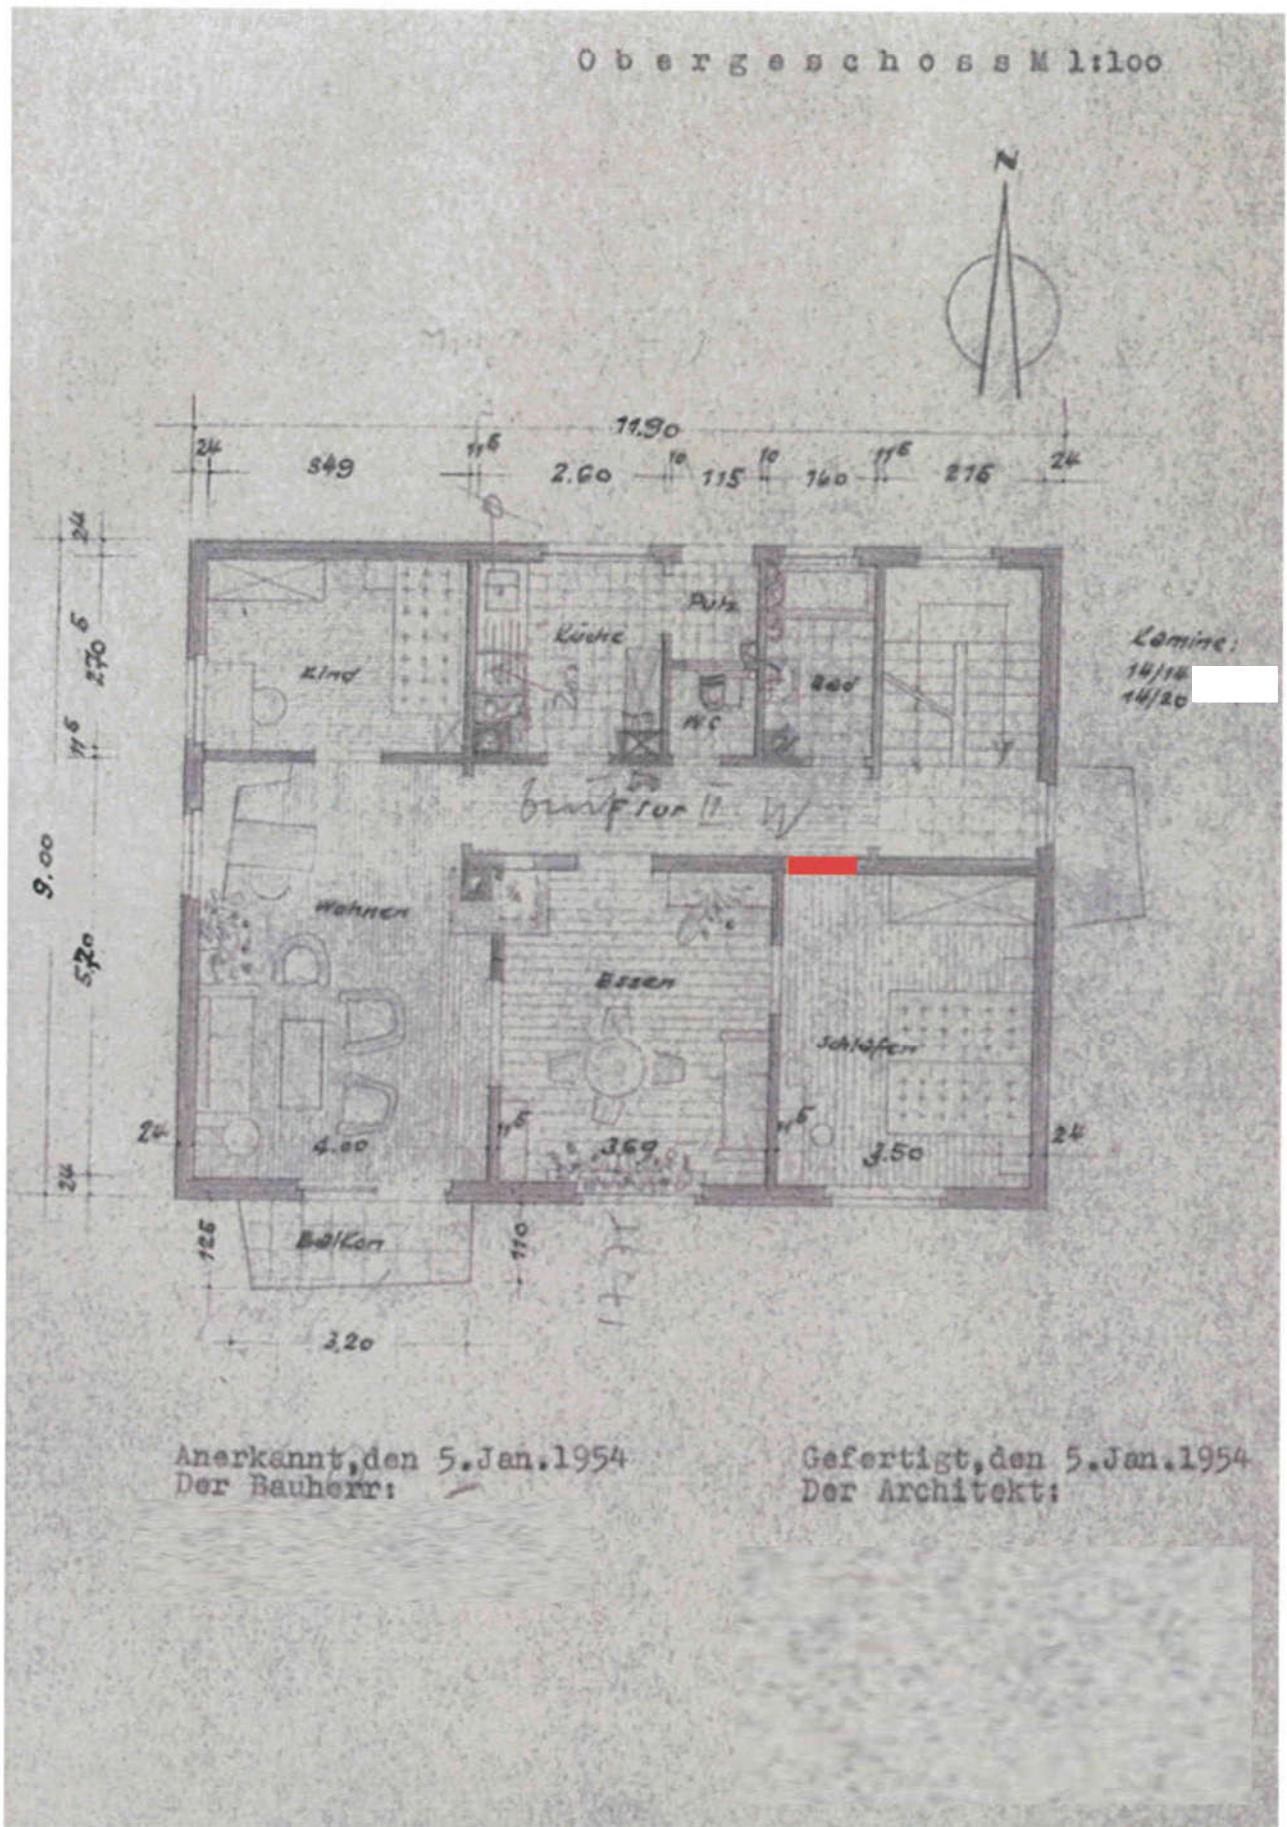
Grundriss OG nach genehmigten Planunterlagen von 1954

Skizzenhafte Roteintragungen seitens der Sachverständigen nach Augenschein bei der Ortsbesichtigung

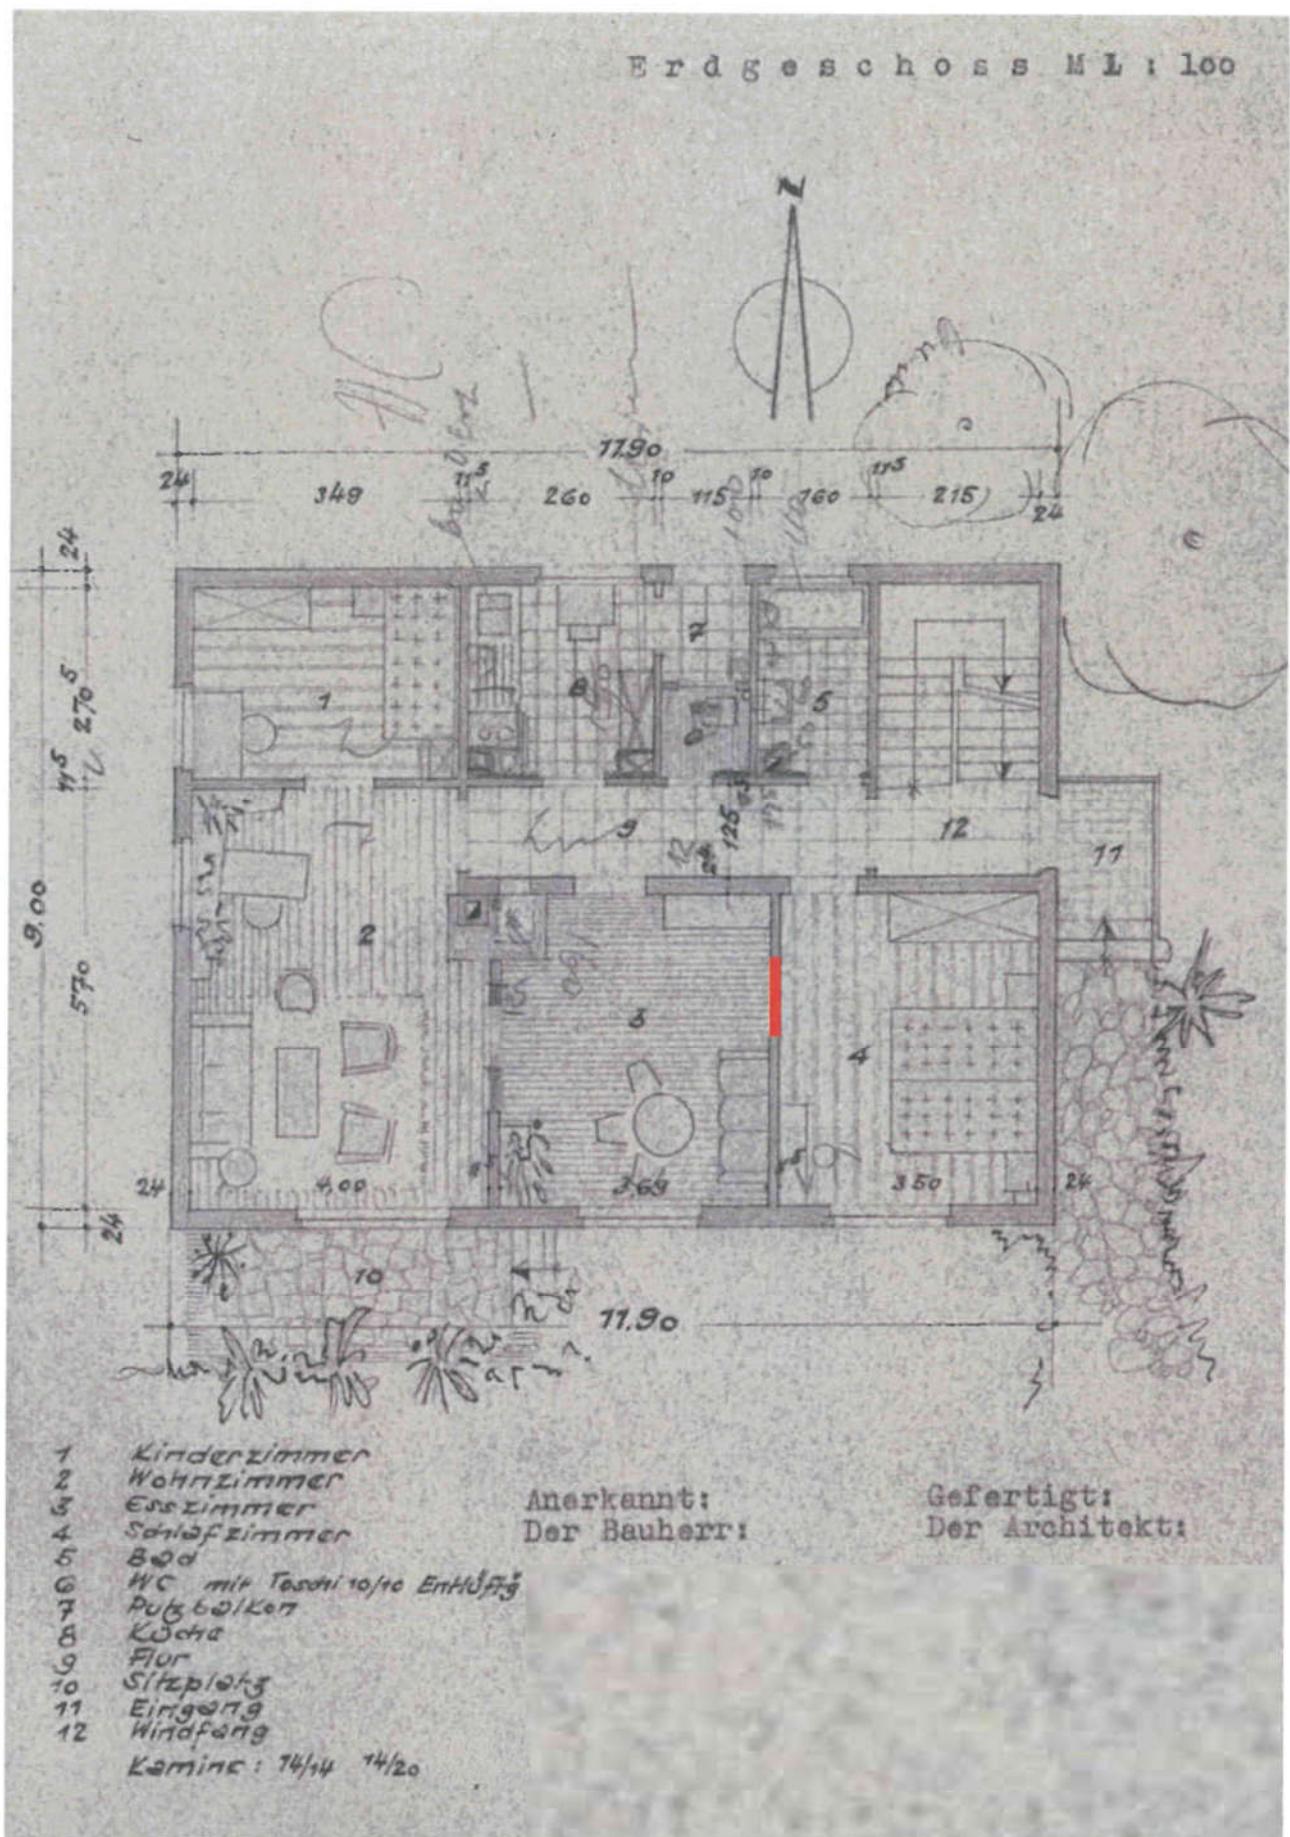
Skizzenhafte Roteintragungen seitens der Sachverständigen nach Augenschein bei der Ortsbesichtigung

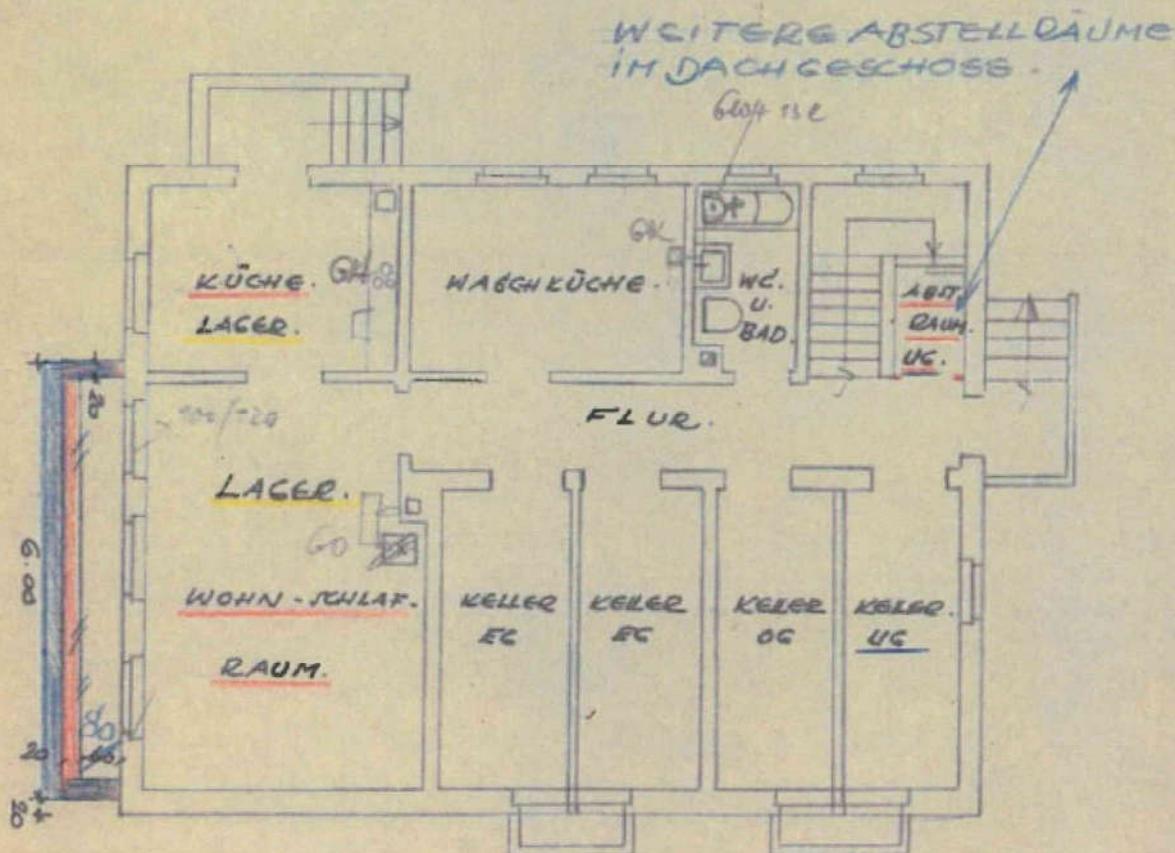
BAULICHE ÄNDERUNG: KÜCHE MIT ZIMMER
AN STELLE ZWEIER LAGERDÄUME.
