1 Zusammenstellung wesentlicher Daten

Bewertungsobjekt	<p>Grundstück Flst. 43, bebaut mit einem abrisswürdigen ehemaligen Wohn- und Wirtschaftsgebäude nebst Stall- und Scheunenbau.</p> <p>Auf dem bewertungsgegenständlichen Flurstück Nr. 43 befindet sich ein seinerzeit als Wohn- und Wirtschaftsgebäude baurechtlich genehmigtes Gebäude mit Stall- und Scheunenbau. Das vormals u. a. als Gasthaus genutzte Wohn- und Wirtschaftsgebäude - teils in Massiv- teils in Fachwerkbauweise erstellt - besteht aus einer Teilunterkellerung, Erdgeschoss, Obergeschoss und Dachgeschoss.</p> <p>Im Rahmen des baurechtlich genehmigten Vorhabens „Anbau eines Schweinestalls mit Schuppen und Silo darunter“ wurde seinerzeit an der Nordwestfassade des Wohn- und Wirtschaftsgebäudes ein weiterer Gebäudeteil angebaut. Das Gebäude hat soweit bekannt Erd- und Dachgeschoss, ein Teilbereich des Grundrisses ist für die Nutzung eines Silos „teilunterkellert“ (s. a. Planunterlagen). Das Gebäude wurde teils in Massiv- sowie teils in Fachwerkbauweise hergestellt.</p>

Objektanschrift	Dorfstraße 16 72119 Ammerbuch
Grundbuch	<p>Amtsgericht Böblingen Gemeinde Ammerbuch Grundbuch von Pfäffingen Blatt-Nr. 2684 Flurstück 43, Dorf

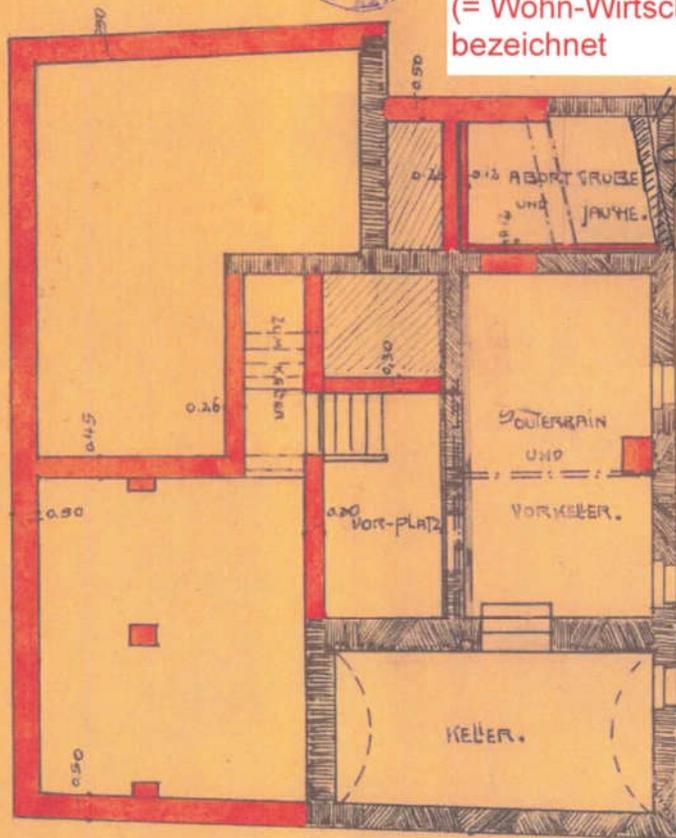
GRUNDRISS VOM UNTERGESCHOSS.

Im Gutachten als Gebäudeteil I
(= Wohn-Wirtschaftsgebäude)
bezeichnet

MASS: 1:100.

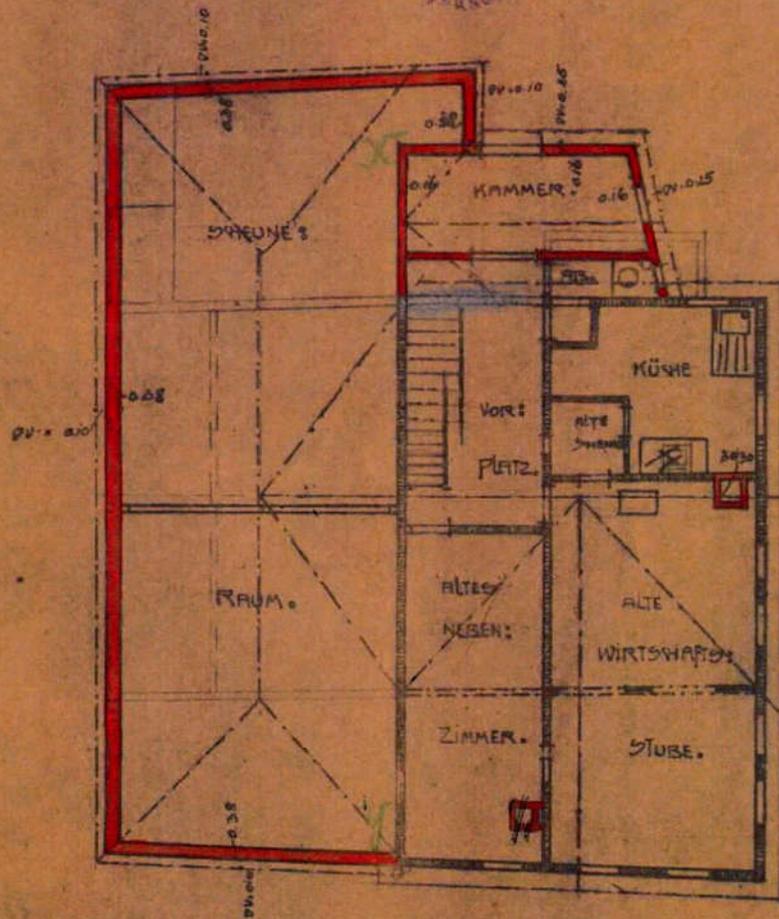
GRUNDRISS VOM I. STOK.

MASSSTAB 1:100.
