## 5. Gebäudebeschreibung

### 5.2. Flurstück 519 Hofstelle Außenbereich Markung Hüttlingen

Art der Gebäude:           Landwirtschaftliche Wohn- und Betriebsgebäude  
                                  Wohnhaus (2-geschossig, nicht unterkellert, DG nicht ausgebaut)  
                                  Schweinstall-Gebäude  
                                  Stall- und Scheunengebäude  
                                  (alle errichtet als Aussiedlerhofstelle in 1962)  
                                  Maschinenhalle in 1976

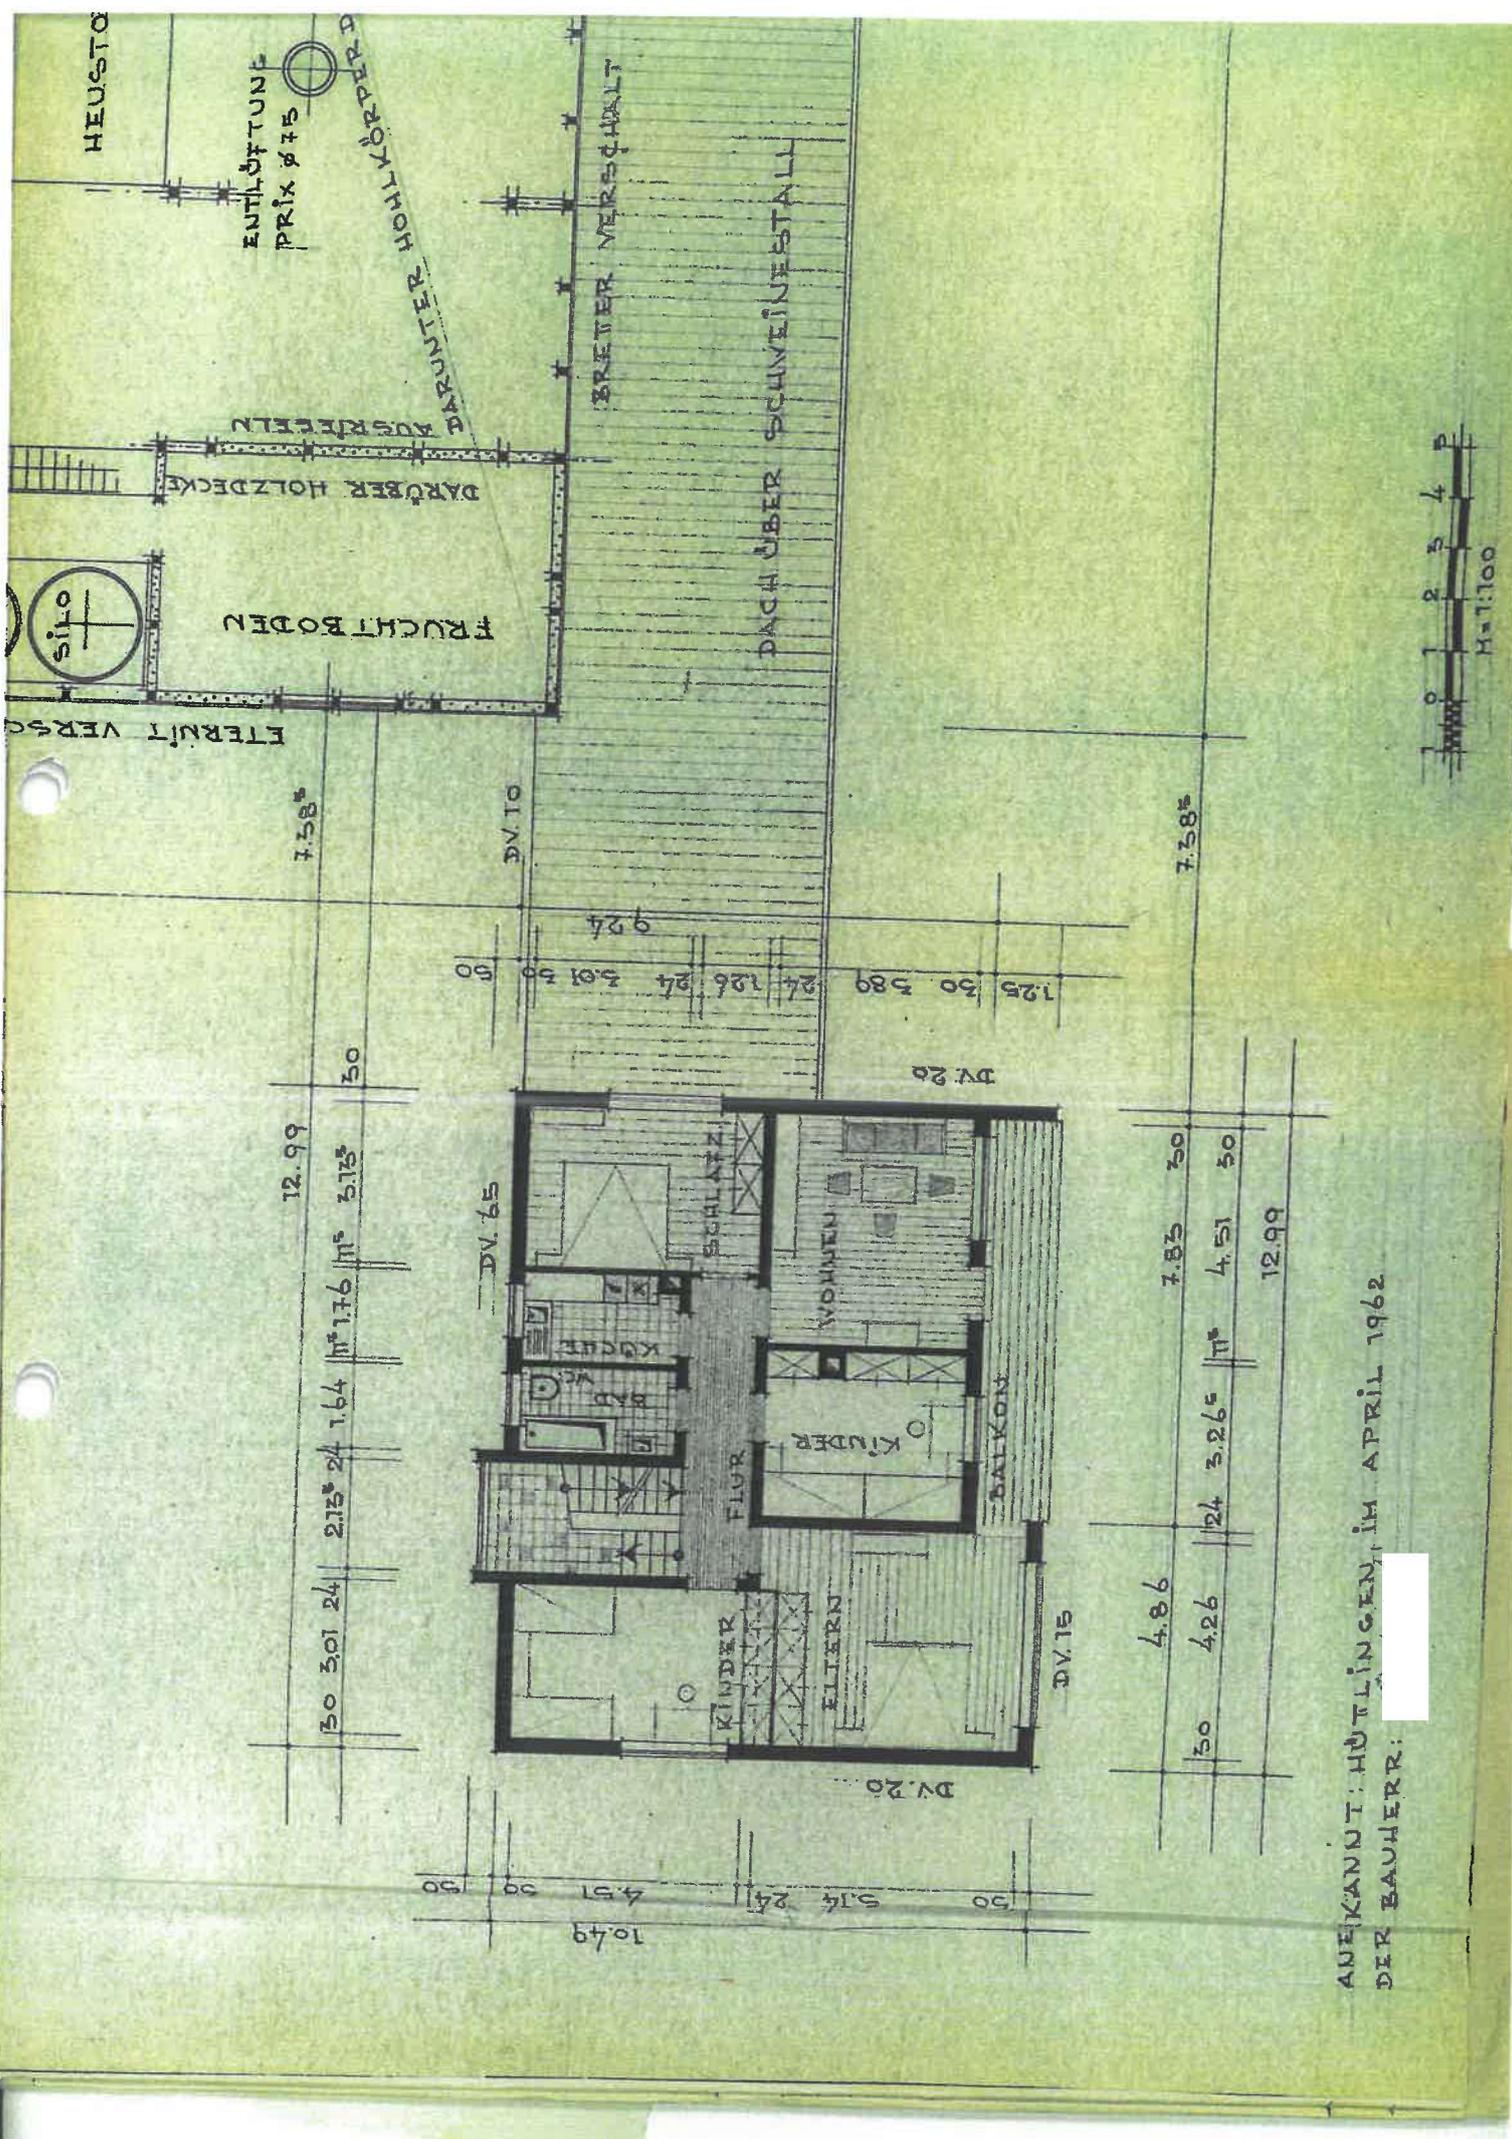
ETERNIT VERSO

FRUCHTBODEN

ENTLÖFTUNG  
PRIX Ø 75

DACH ÜBER SCHWEINESTALL

Weitere Details zur Bauausführung sind den als Anlage 12 beigefügten Bauplänen zu entnehmen.

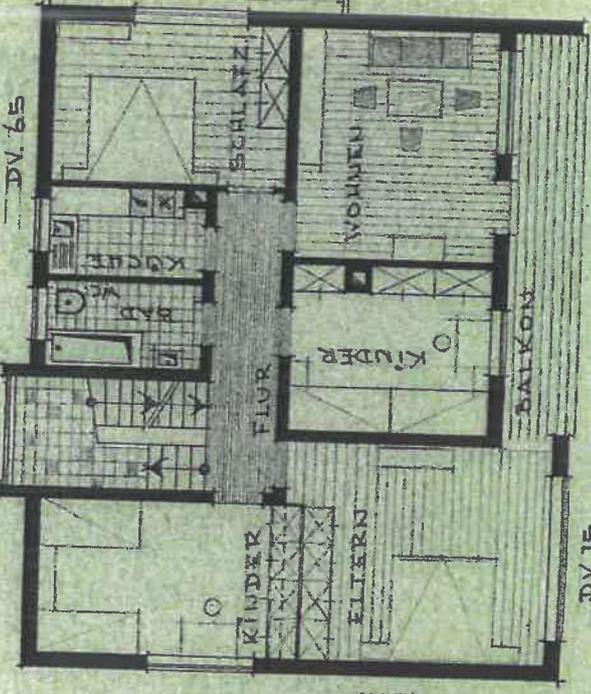
FLUR

WOHNEN

BALKON

SCHLAFZ.

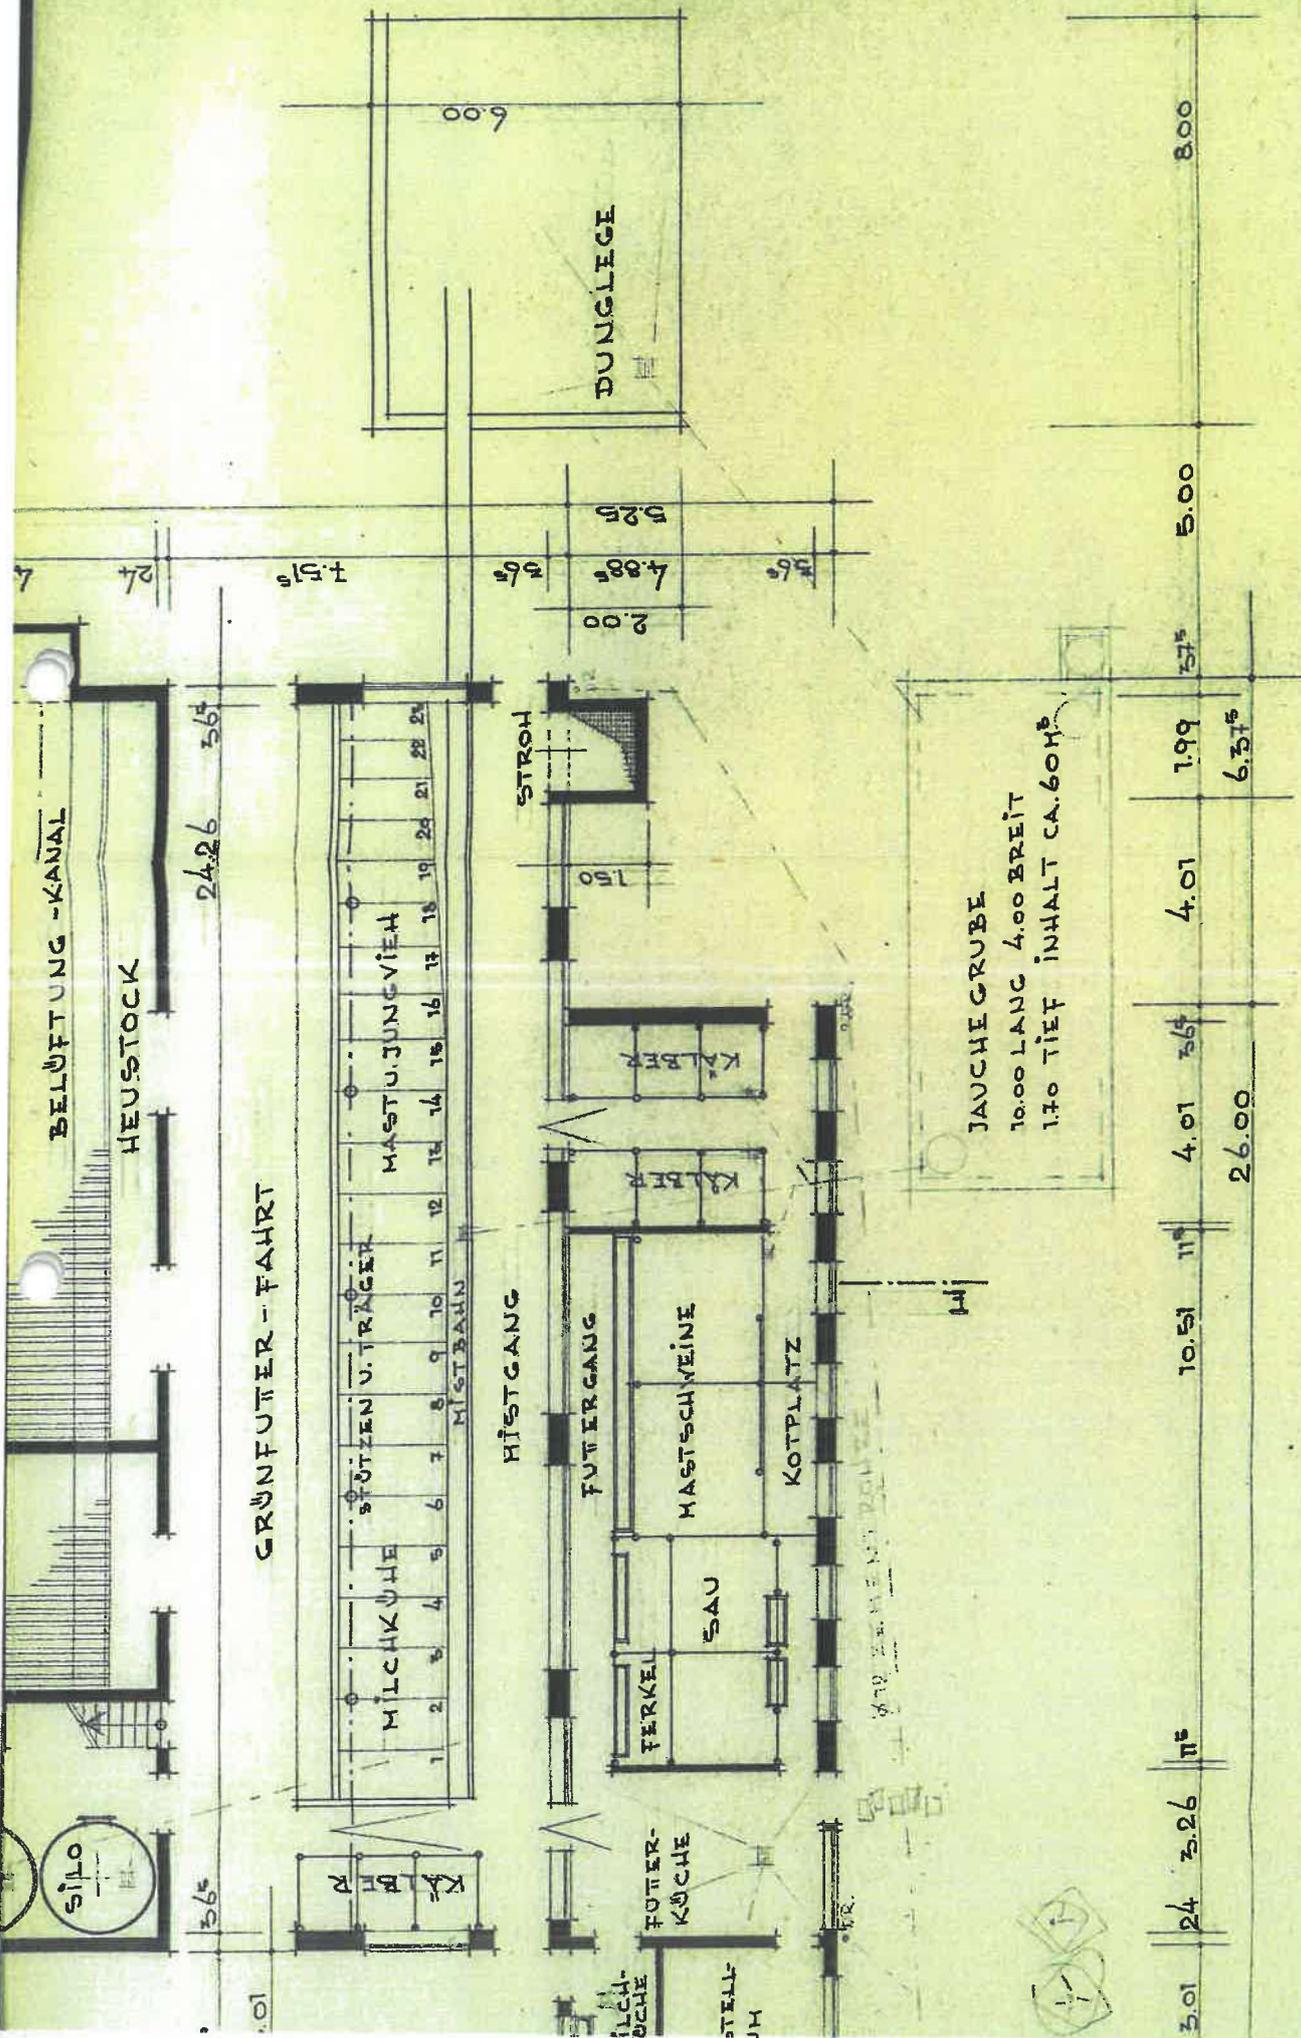
# UNDRISS

NICHT UNTERKELLERT

STÜTZENFUNDAMENTE

MILCHKÜHE

MASTSCHWEINE

DUNGLEGE

- Putz- und Feuchtigkeitsschäden im Stallbereich (ehemaliger Rinderstall)
- Dachdeckung mit asbesthaltigen Well-Eternitplatten
- Putzschäden Außenbereich
- Rep.-Stau und Schäden Holzteile Außenbereich
- im derzeitigen Zustand nur noch nutzbar als Abstellflächen für Fahrzeuge
