## 2 Grund- und Bodenbeschreibung

### 3 Beschreibung der Gebäude und Außenanlagen sowie WEG-spezifischer Regelungen

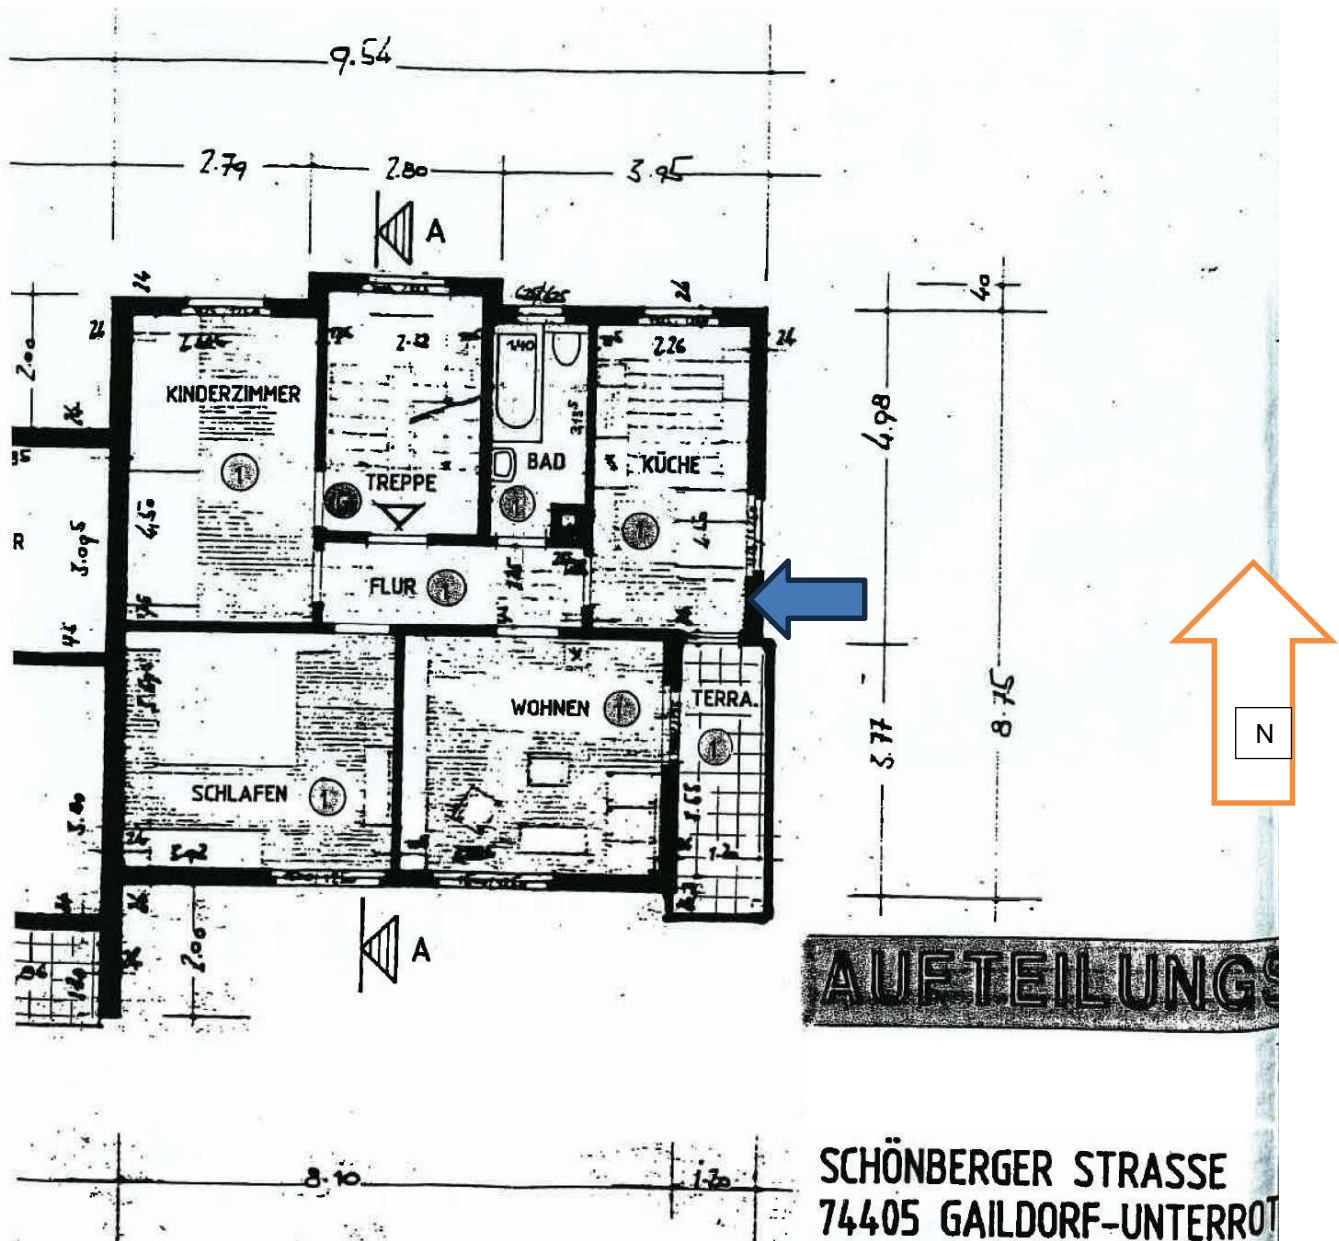
## Anlage 6.2

## Grundriss Erdgeschoss

## Schönberger Straße 27, Nr. 1 Bewertungsobjekt
