Beschreibung der baulichen Anlagen

Beschreibung des Gebäudes Austraße 98

Gebäudetyp Mehrfamilienhaus mit 6 Wohneinheiten. UG, EG (Hochparterre), OG, DG (ausgebaut) und Dachraum/Bühne (nicht ausgebaut) unter Satteldach mit Dachaufbauten.

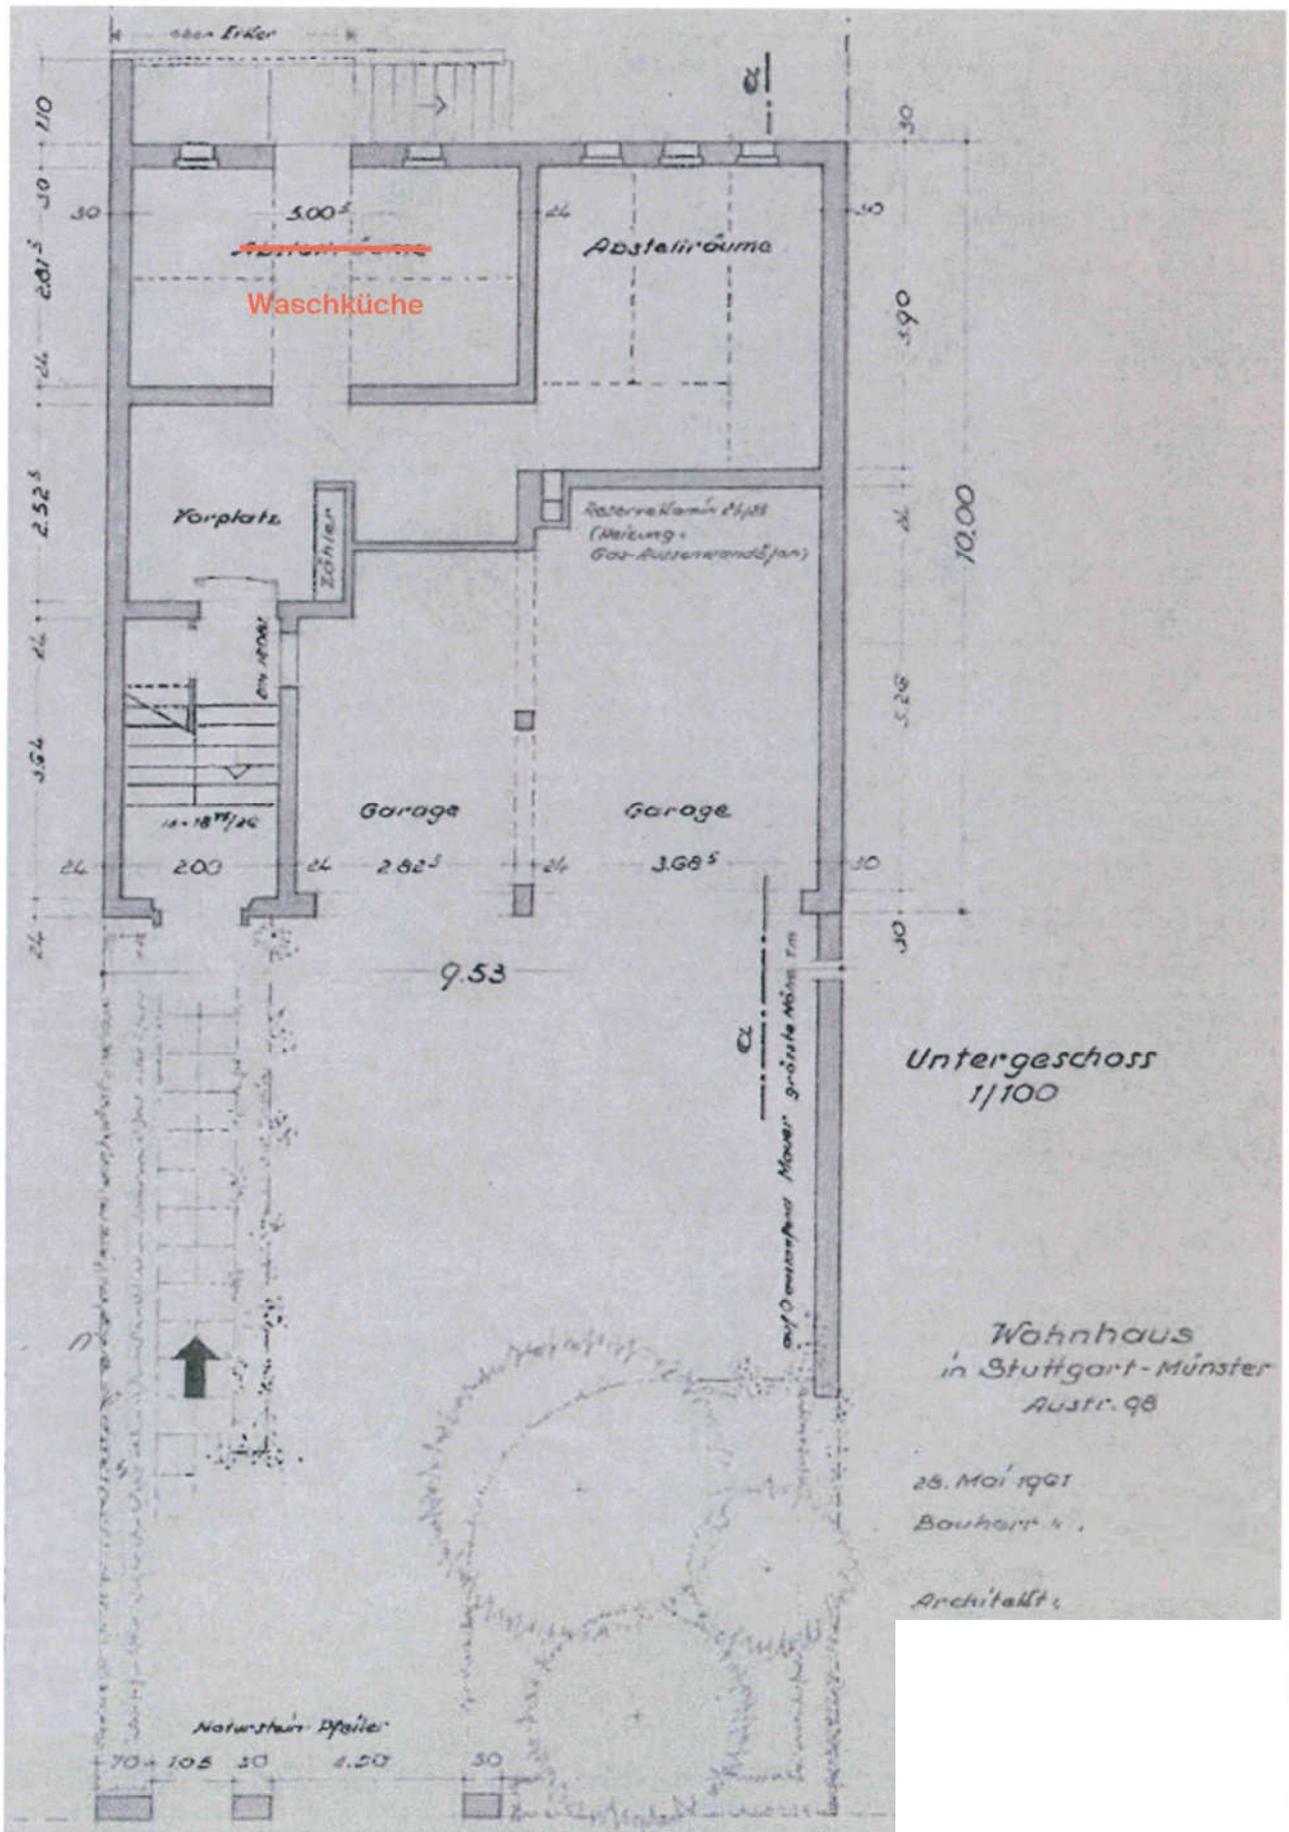
Anlage 2 d - Grundriss UG nach genehmigten Planunterlagen

Skizzenhafte Roteintragungen seitens der Sachverständigen nach Feststellung bei der Ortsbesichtigung

Nutzung (nach genehmigten Planunterlagen) UG: Treppenhaus; Flur, Waschküche (gemeinschaftlich genutzt) mit Zugang zum rückseitigen Garten, diverse Abstell-/Kellerräume. 2 ins Wohngebäude integrierte (Einzel-)Garagen (nicht besichtigt). EG (Hochparterre): Treppenhaus; eine 2-Zimmer-Wohnung (nicht besichtigt) und ein 1-Zimmer-Apartment (nicht besichtigt). OG: Treppenhaus; 1 (abgeschlossene) Wohnung mit 2 Zimmern (davon 1 gefangener Raum), Flur, Küche, Dusche, WC und Balkon sowie 1 (abgeschlossenes) Apartment mit 1 Zimmer, Flur inkl. Kochnische und Dusche/WC. DG: Treppenhaus mit Zugang zum Dachraum; 1 (abgeschlossene) Wohnung mit 2 Zimmern (davon 1 gefangener Raum), Flur, Küche, Bad und WC sowie ein 1-Zimmer-Apartment (nicht besichtigt). Dachraum: Bühnenraum (nicht ausgebaut).
