Zusammenfassung des Verkehrswertgutachtens

über das Grundstück in **91555 Feuchtwangen,
Posener Straße 5**

Art **Wohngrundstück, Größe 539 m²**

Bebauung **Einfamilienhaus,
Wohnfläche KG ca. 56 m²,
Wohnfläche EG ca. 93 m²**

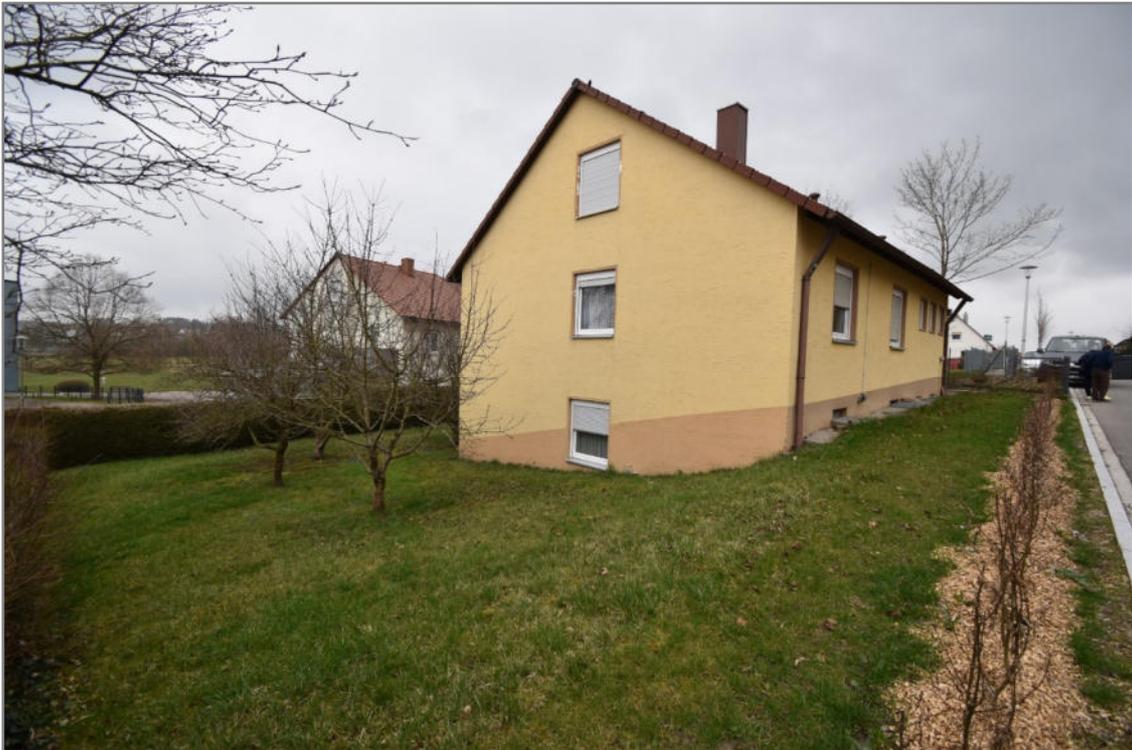
Posener Straße 5, Blick von der Ostecke aus nach Westen über den Garten auf das Wohnhaus

Die Freiflächen sind mit Rasen begrünt, im Süden und Südwesten sind insgesamt vier Obstbäume vorhanden.

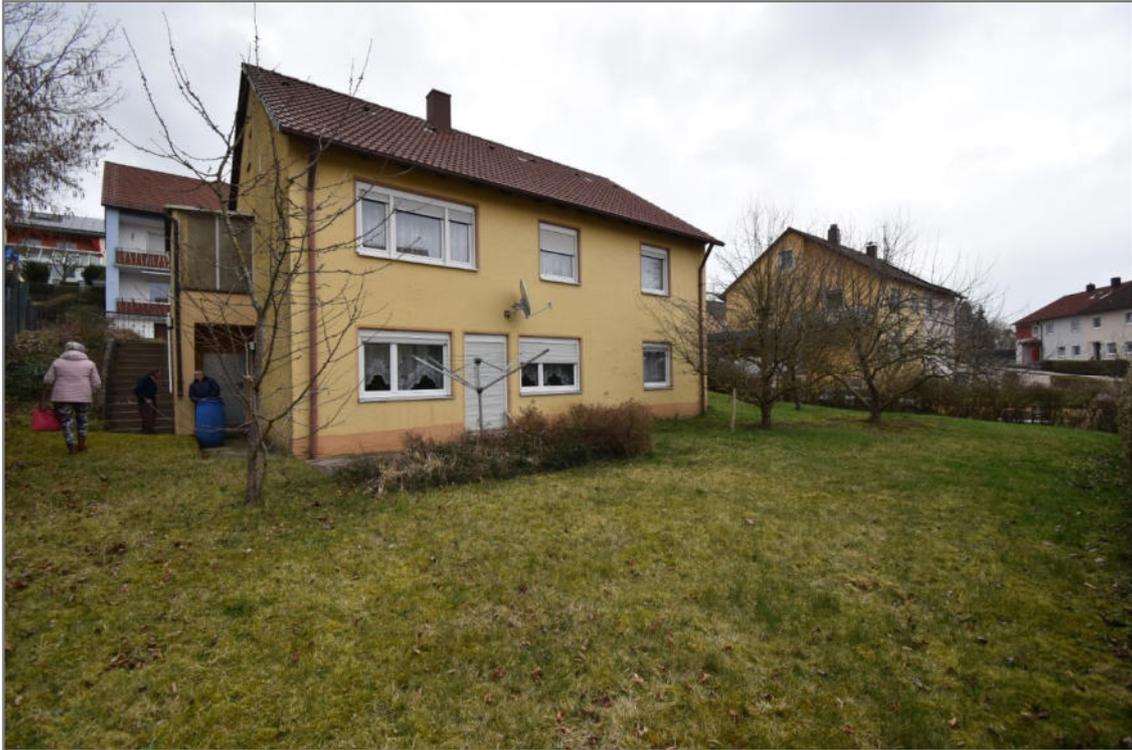
Blick von der Westecke aus nach Nordosten über den Garten auf das Wohnhaus

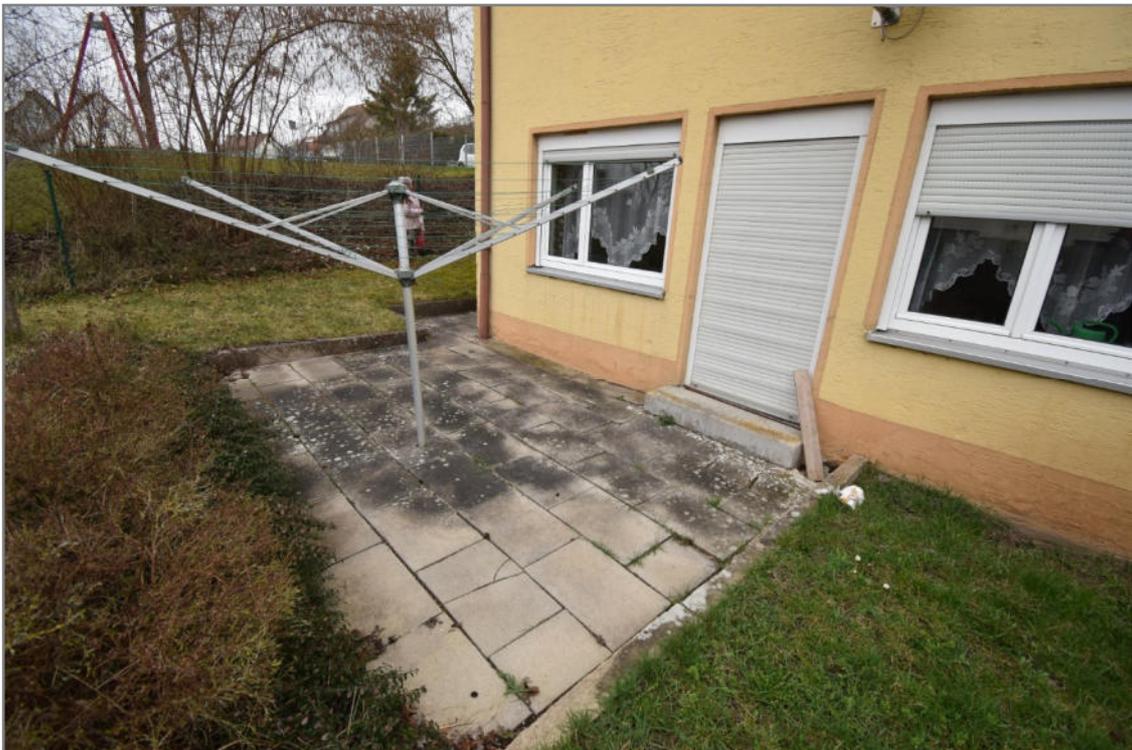
Terrasse an der Südwestseite des Wohnhauses

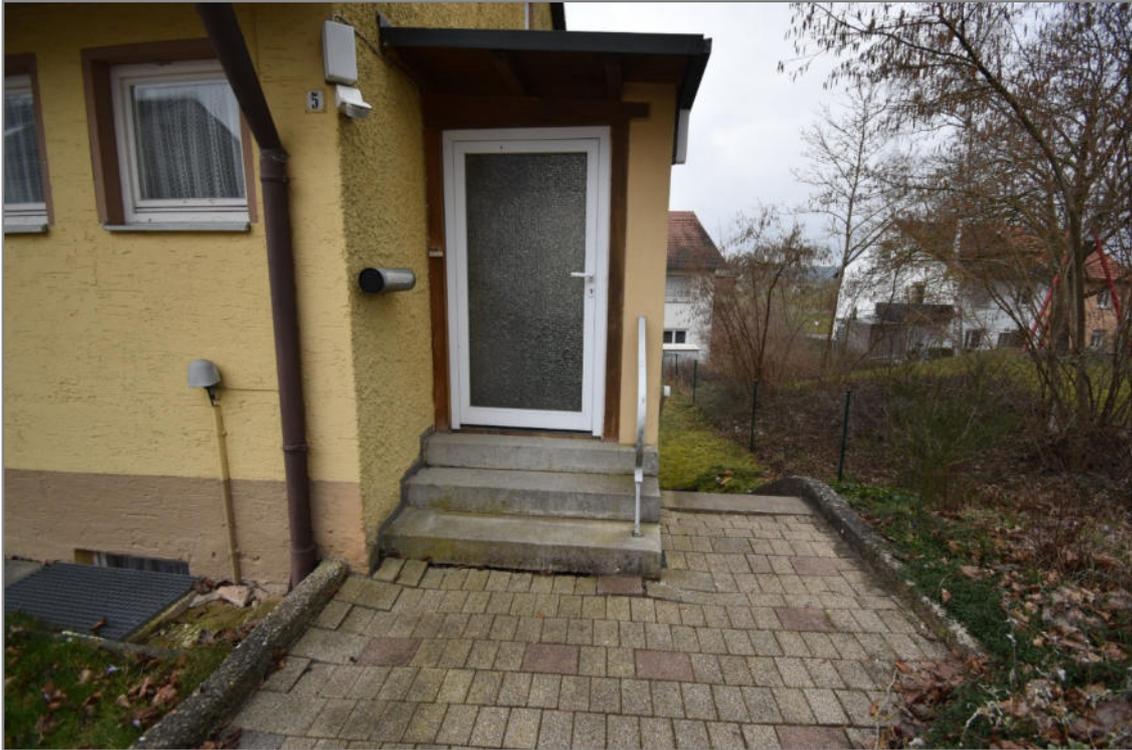
**Eingangsvorbau mit Haustür Erdgeschoss
an der nordwestlichen Giebelseite**

Gemäß den vom Staatsarchiv eingeholten Bauunterlagen, wurde das Wohnhaus ca. im Jahre 1966 (Baugenehmigung vom 11.03.1965) errichtet und stellt sich mit Keller-, Erd- und Dachgeschoss dar. Ca. im Jahre 1982 wurde eine unterkellerte Hauseingangsüberdachung (Eingangsvorbau) an die nordwestliche Giebelseite angebaut. Aufgrund der Hanglage steht das Kellergeschoss nach Südwesten hin frei.

Das Gebäude wird im Erdgeschoss über eine Haustür im Eingangsvorbau, Kunststoff mit Isolierglaseinlage, und im Kellergeschoss, unterhalb des Eingangsvorbaus, über eine Haustür in Holz mit Glaseinlage begangen.

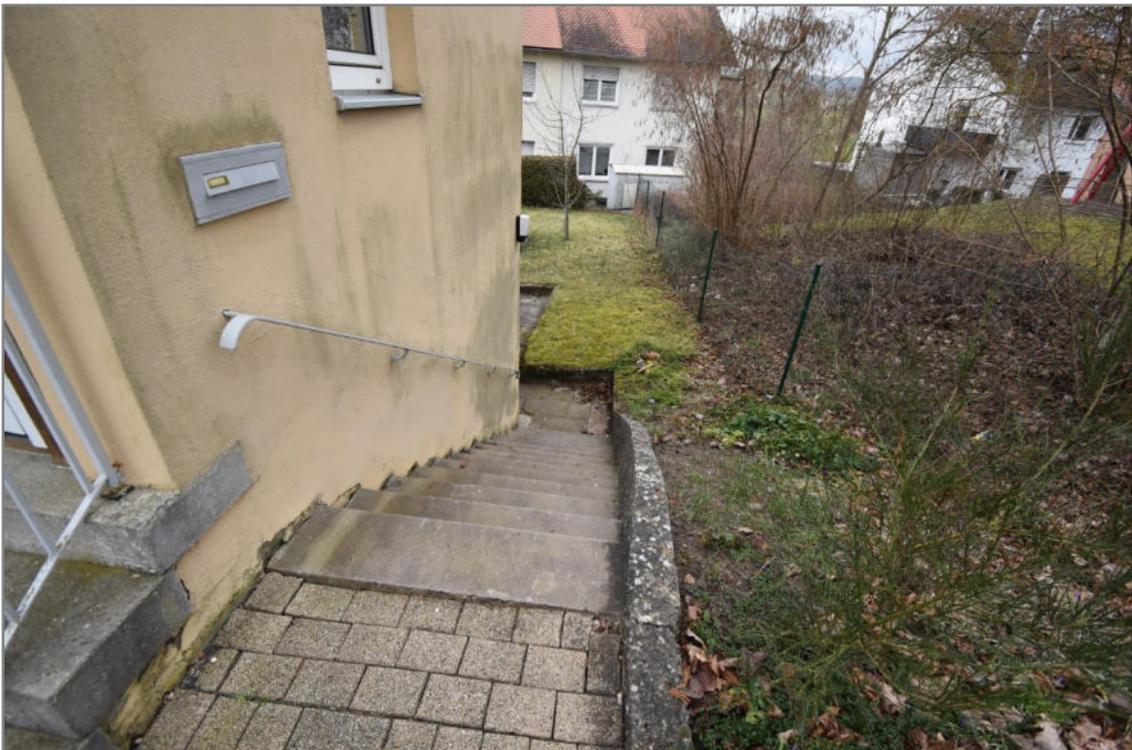
**Außentreppe entlang der
Nordwestseite des Eingangsvorbaus**

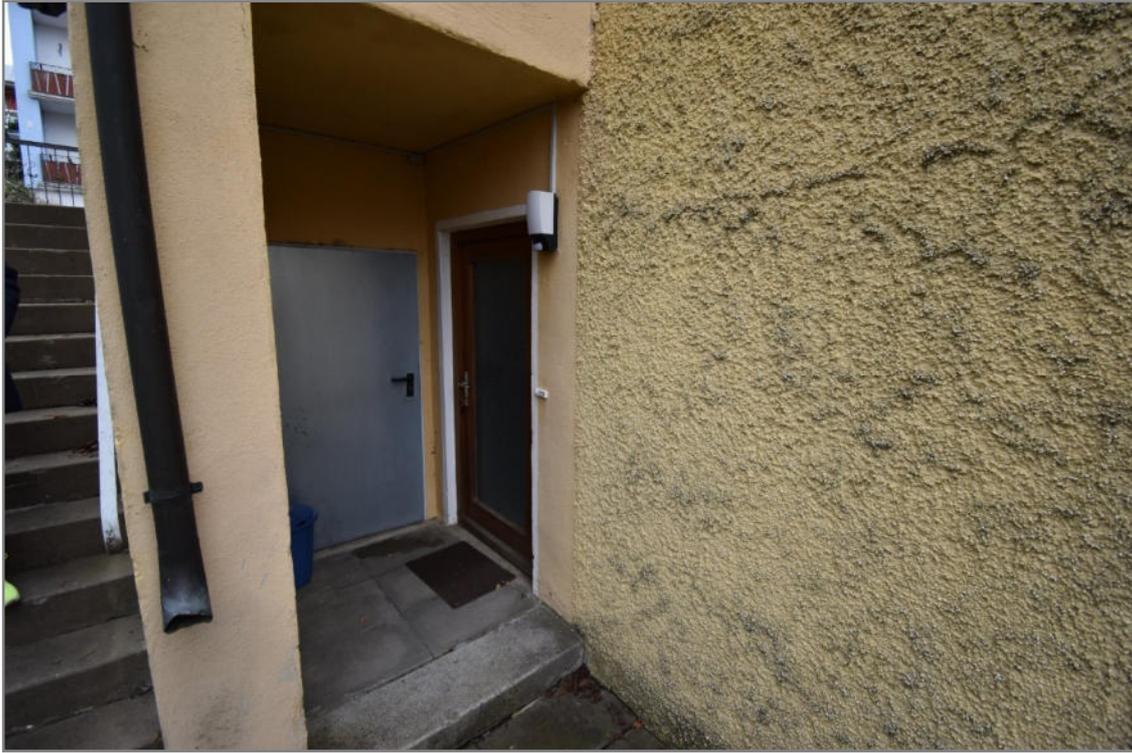
Zugang zum Kellergeschoss, links Tür zum Kellerraum im Eingangsvorbau, rechts Haustür zum Kellergeschoss Wohnhaus
