# Kurzgutachten

**Amtsgericht Amberg  
1 K 39/23**

**Einfamilienwohnhaus mit Anbau und einem Nebengebäude (Schuppen)**

**Waldstraße 13  
92253 Schnaittenbach**

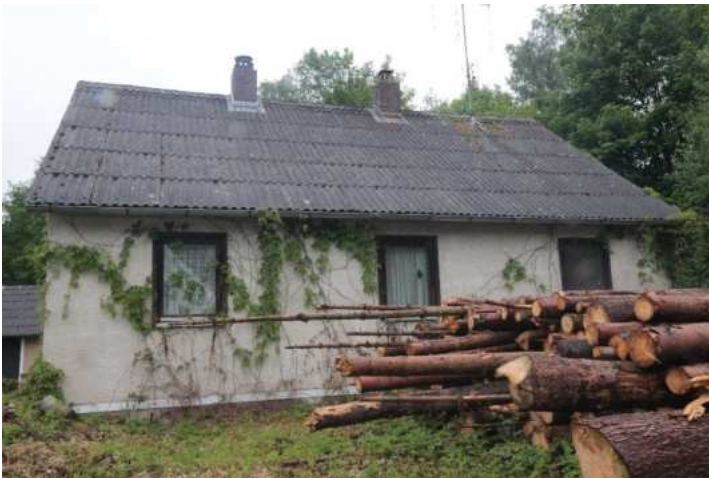
Ansicht von Westen

Erweiterungsmöglichkeiten:	Im Dachgeschoss eingeschränkt Erweiterungsmöglichkeit vorhanden.
Außenansicht:	Rau verputzt und gestrichen; Sockel verputzt und gestrichen

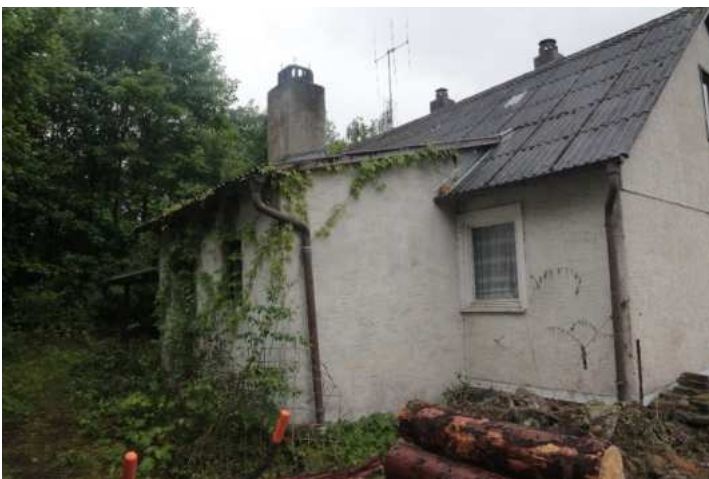
Ansicht von Nordosten mit Anbau

Anbau: Pultdach
