## Zusammenfassung des Verkehrswertgutachtens

| über das Grundstück in | 91083 Baiersdorf, Königsberger Straße 48 |
| Objektart | Wohngrundstück, Größe 717 m <sup>2</sup> |
| Bebauung | Einfamilienhaus, Wohnfläche ca. 111 m <sup>2</sup> ;<br>Garage |

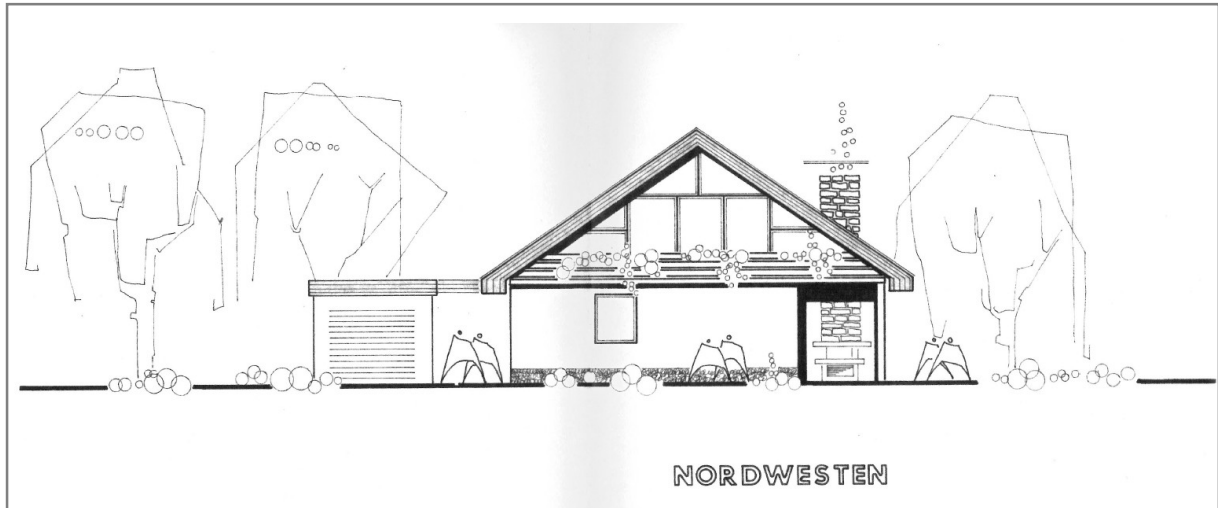
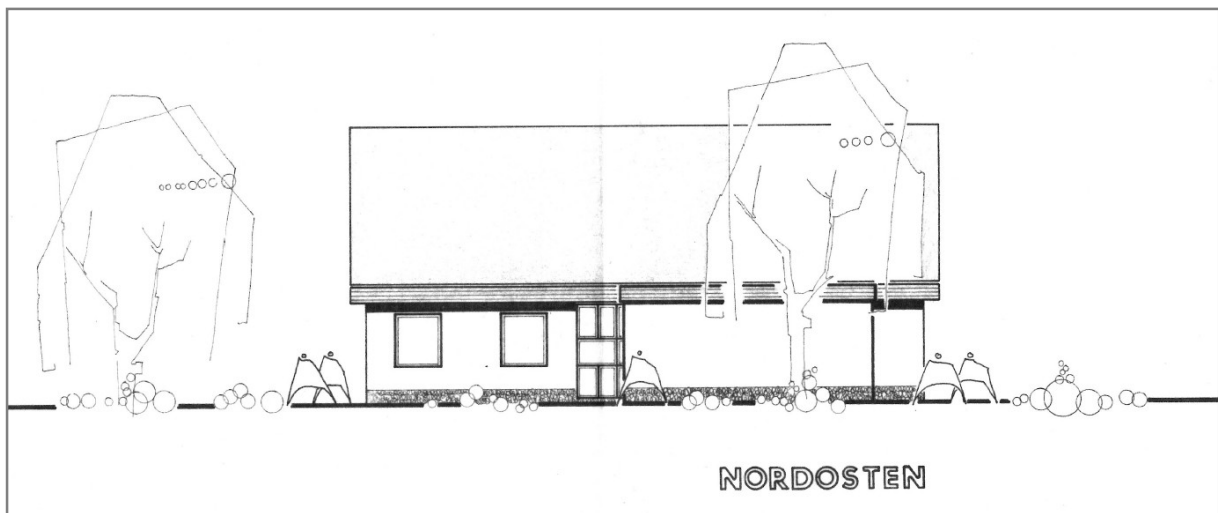
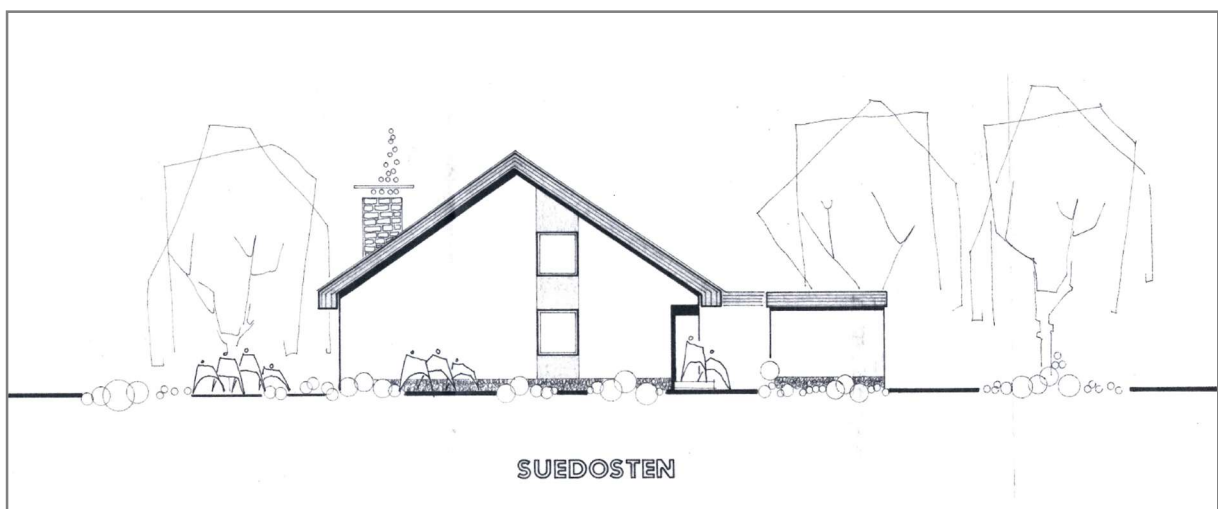
Gemäß den vorliegenden Unterlagen stellt sich die Raumaufteilung des Gebäudes wie folgt dar:

| KG: | Flur, Anschlussraum, zwei Kellerräume, Heizungsraum, Öllager, Waschküche, Vorratsraum und Weinkeller. |
| EG: | Windfang, Diele, WC, Küche, Vorratsraum, Esszimmer, Wohnzimmer, Freisitz, Flur, Schlafzimmer, Kinderzimmer und Bad/WC. |
| DG: | Studio, Schlafzimmer, Bad, Küche und Balkon. |
